SITUACIÓN DEFICIENCIAS DETERMINADAS

DEPARTAMENTO:	San Marcos	MUNICIPIO:	San Miguel Ixtahuacán
NOMBRE DEL ESTABLECIMIENTO:	Escuela Oficial Rural Mixta	DIRECCIÓN DEL ESTABLECIMIENTO:	Caserío Chimbatz, Aldea Máquivil
CÓDIGO DEL ESTABLECIMIENTO:	12-05-0058-43	FECHA:	22/02/2024

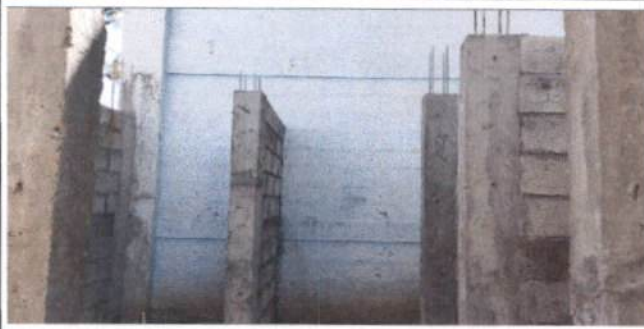
Foto1: Fabricación e instalación de puertas de metal en baños.

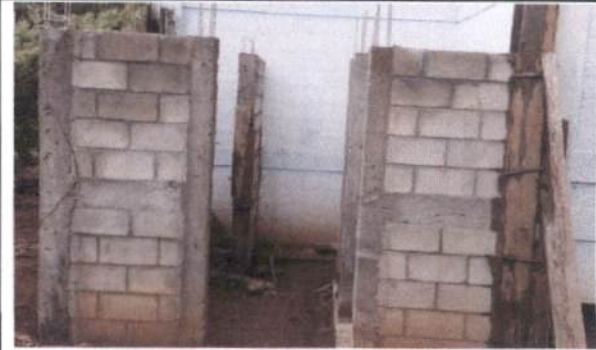
Foto 2: Sustitución de piso o torta de concreto

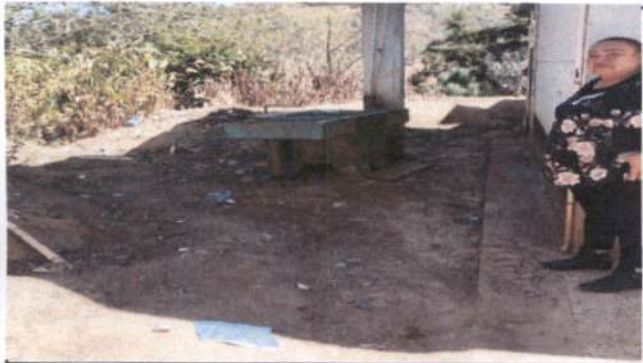
Foto 3: Reparación de planchas de concreto de patio.

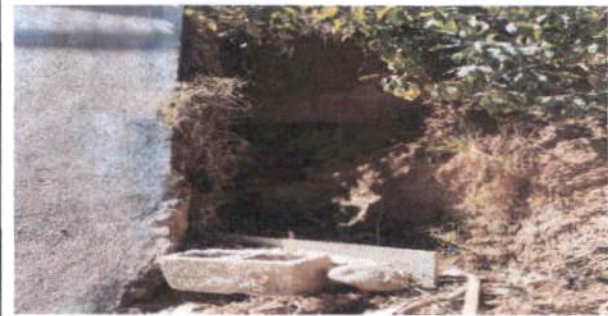
Foto 4: Reparación demuro de Contención.

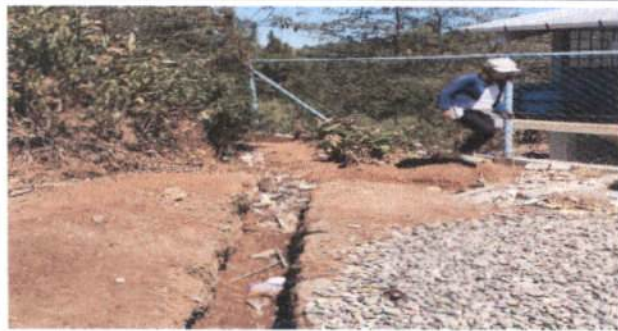
Foto 5: Reparación de bajadas de agua pluvial, tubo y caja de registro

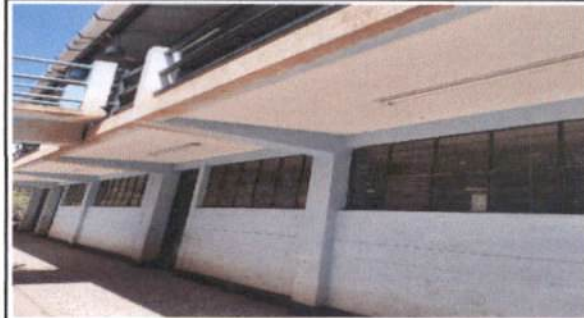
Foto 6: Pintura en muros, interiores y exteriores

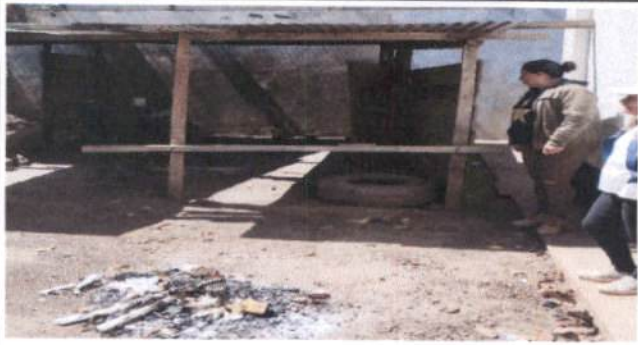
Foto7:Sustitución de estufa rural

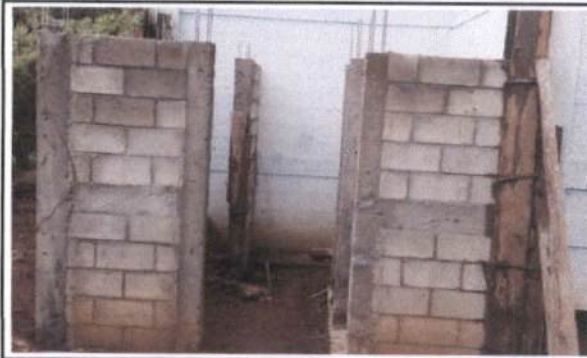
Foto 8: Repello en muros y reparación de piso cerámico
