### REGISTRO FOTOGRÁFICO PROGRAMA DE MANTENIMIENTO DE EDIFICIOS ESCOLARES PÚBLICOS

PRA-FOR-123  
Versión 1

DEPARTAMENTO:	SAN MARCOS	MUNICIPIO:	SAN MIGUEL IXTAHUACÁN
NOMBRE DEL ESTABLECIMIENTO:	EORM	DIRECCIÓN DEL ESTABLECIMIENTO:	CASERIO LÁMACA, ALDEA MAQUIVIL
CÓDIGO DEL ESTABLECIMIENTO:	12-05-0060-43	FECHA:	30/09/2024

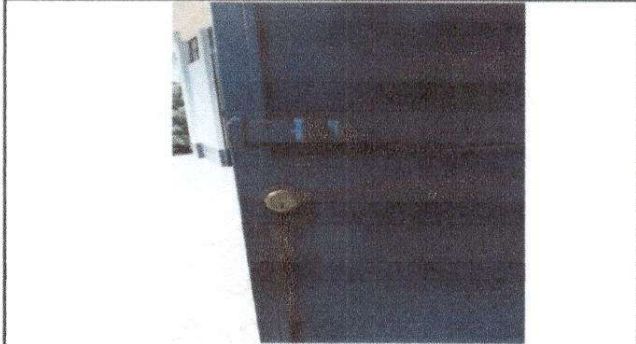
Foto1: Sustitucion de chapa

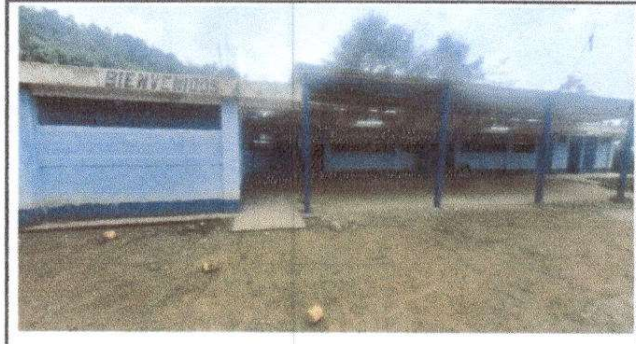
Foto 2: Pintura en muros exteriores e interiores

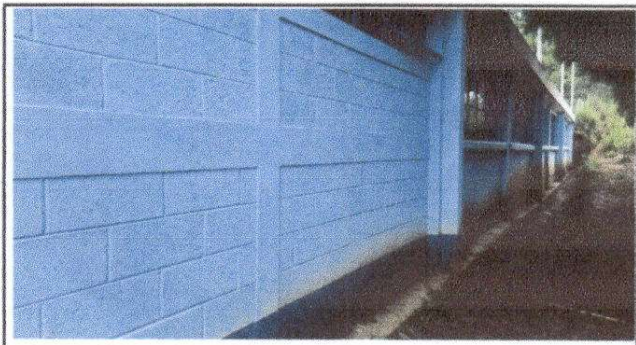
Foto 3: Pintura en muros exteriores e interiores

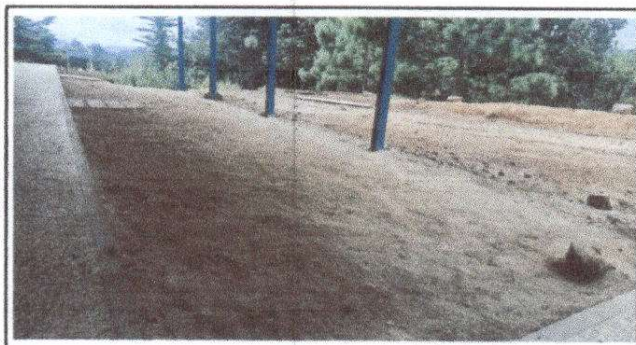
Foto 4: Reparación de planchas de concreto de patio

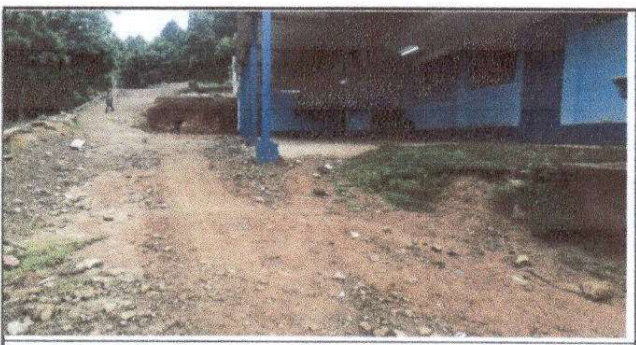
Foto 5: Reparación de planchas de concreto de patio

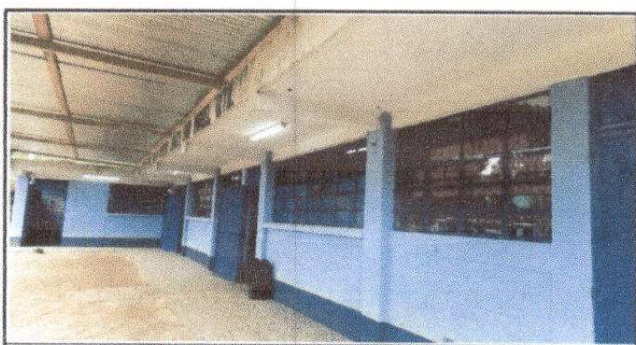
Foto 6: Fabricación e instalación de balcones de metal en ventanas

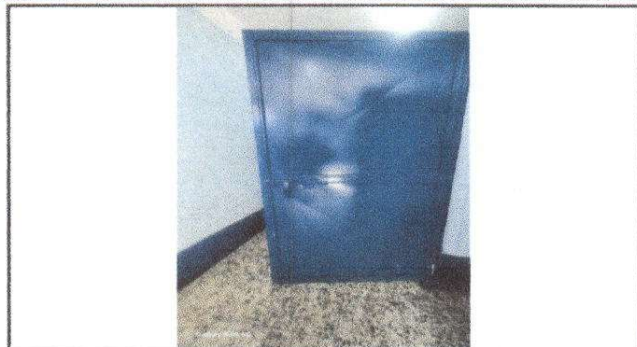
Foto 8: Mantenimiento a estructura (Lijado, cambio de tubo, cepillado, sujeciones, aplicación de pintura)
