SITUACIÓN DEFICIENCIAS DETERMINADAS

DEPARTAMENTO:	SAN MARCOS	MUNICIPIO:	SAN MIGUEL IXTAHUACÁN
NOMBRE DEL ESTABLECIMIENTO:	COPB ANEXA A EOUM REGIONAL "MINERVA"	DIRECCIÓN DEL ESTABLECIMIENTO:	CABECERA MUNICIPAL
CÓDIGO DEL ESTABLECIMIENTO:	12-05-0077-41	FECHA:	14/05/2024

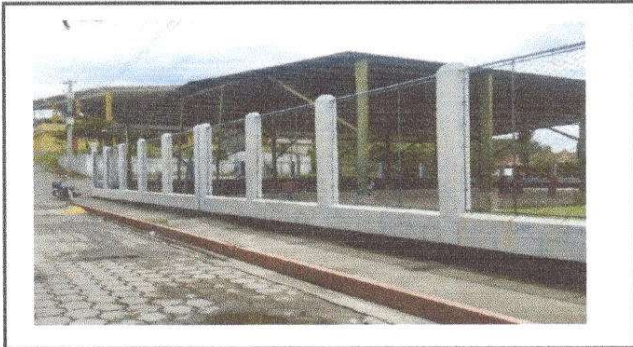
Foto 1: Circulación en mal estado, malla rota y tubos doblados.

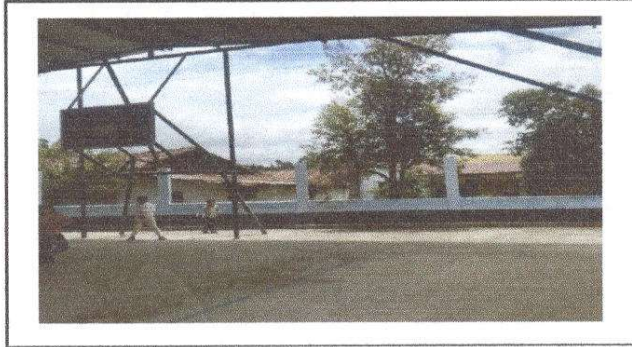
Foto 2: Circulación en mal estado, malla rota, tubo doblados y oxidados.

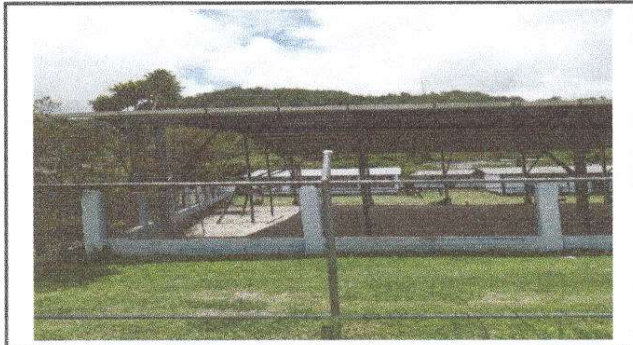
Foto 3: Circulación en mal estado malla rota y tubos oxidados.

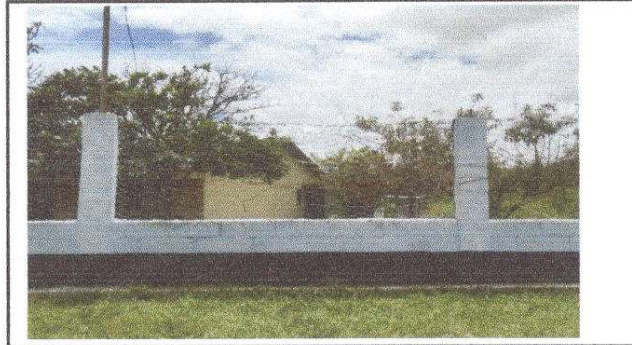
Foto 4: Circulación en mal estado malla doblada y rota.

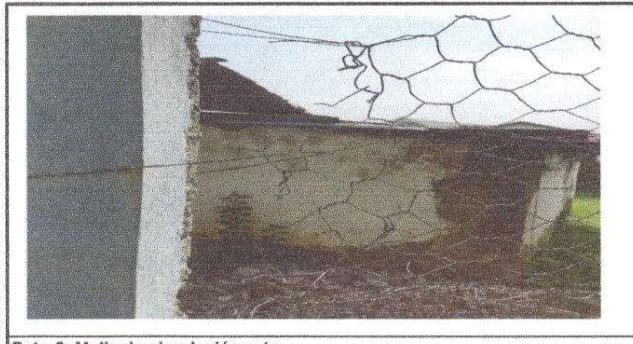
Foto 5: Malla de circulación rota.

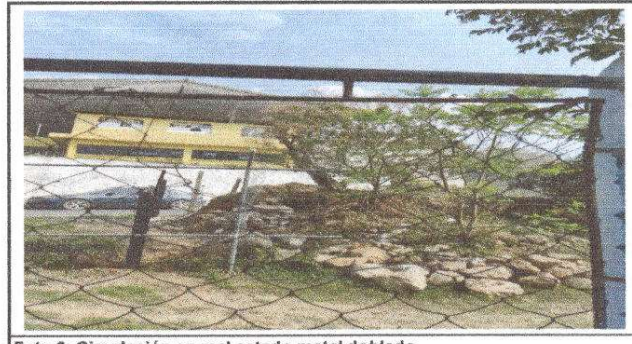
Foto 6: Circulación en mal estado metal doblado.
