Ministerio de Educación  
Guatemala

SITUACIÓN DEFICIENCIAS DETERMINADAS

### REGISTRO FOTOGRÁFICO PROGRAMA DE MANTENIMIENTO DE EDIFICIOS ESCOLARES PÚBLICOS

DEPARTAMENTO:	San Marcos	MUNICIPIO:	San Miguel Ixtahuacán
NOMBRE DEL ESTABLECIMIENTO:	E.O.R.M.	DIRECCIÓN DEL ESTABLECIMIENTO:	Caserío la Estancia
CÓDIGO DEL ESTABLECIMIENTO:	12-05-0237-43	FECHA:	14/05/2024

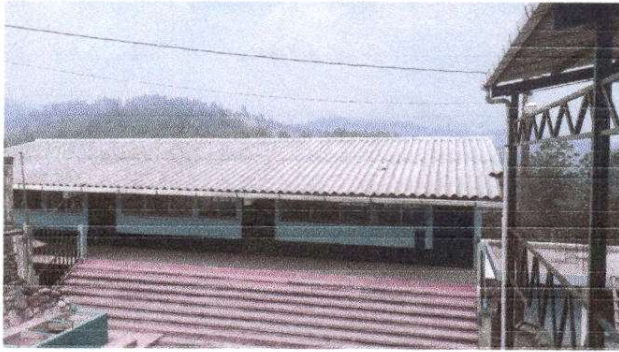
Foto 1: Techo en mal estado, laminas quebradas y entra el agua. Modulo 3

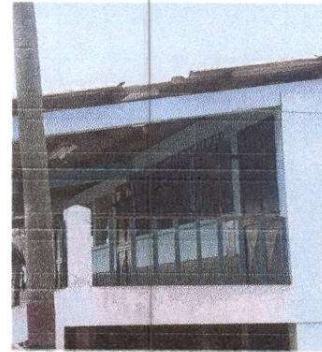
Foto 2: Lamina quebrada. Modulo 3.

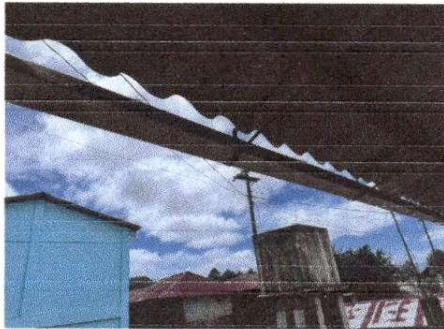
Foto 3: Canales en mal estado, quebrados e incompletos. Modulo 3.

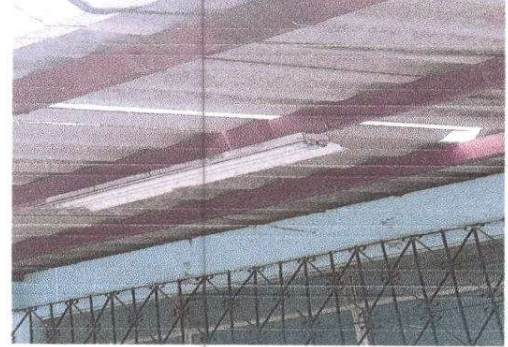
Foto 4: Estructura de metal muy oxidado y torcido.

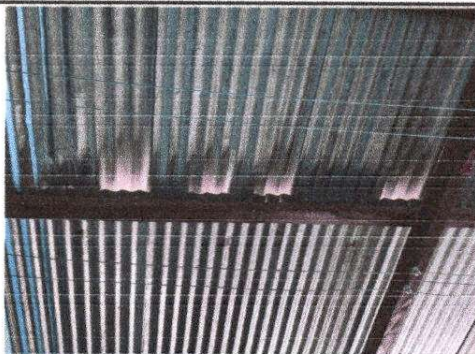
Foto 5: Estructura de madera en mal estado y laminas rotas. Modulo 1

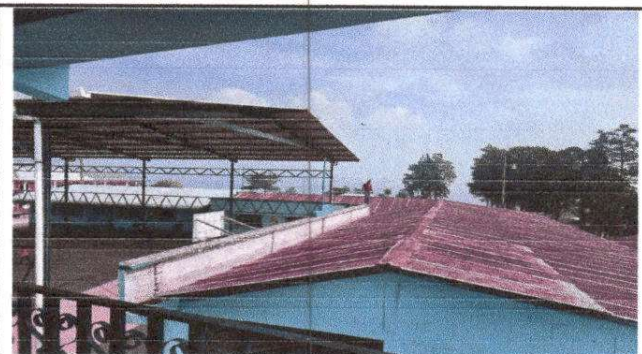
Foto 6: Techo en mal estado, lamina oxidada, quebrada y entra el agua cuando llueve. Modulo 1
