Ministerio de Educación  
Guatemala

### REGISTRO FOTOGRÁFICO PROGRAMA DE MANTENIMIENTO DE EDIFICIOS ESCOLARES PÚBLICOS

DEPARTAMENTO:	San Marcos	MUNICIPIO:	San Miguel Ixtahuacan
NOMBRE DEL ESTABLECIMIENTO:	E.O.R.M.	DIRECCIÓN DEL ESTABLECIMIENTO:	Caserío la Estancia
CÓDIGO DEL ESTABLECIMIENTO:	12-05-0237-43	FECHA:	29/05/2024

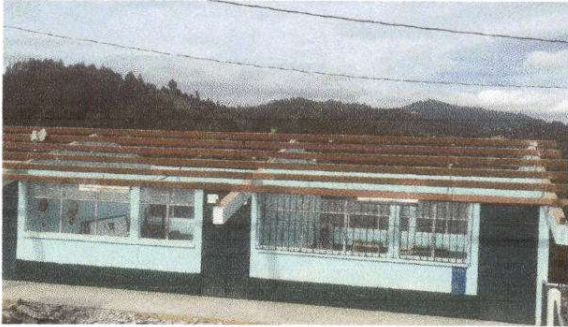
Foto 1: Techo en mal estado, laminas quebradas y entra el agua. Modulo 3

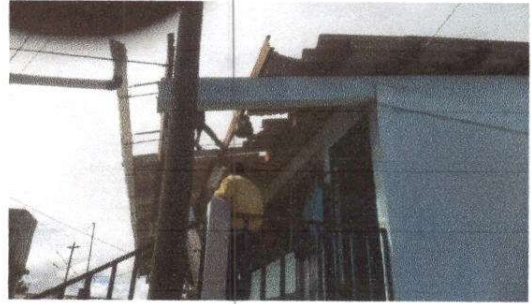
Foto 2: Lamina quebrada. Modulo 3.

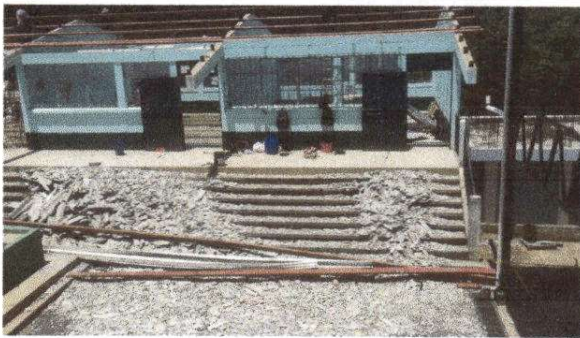
Foto 3: Canales en mal estado, quebrados e incompletos. Modulo 3.

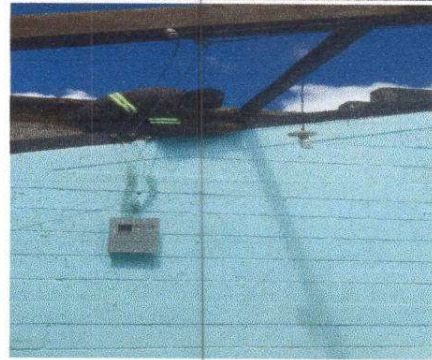
Foto 4: Estructura de metal muy oxidado y torcido.

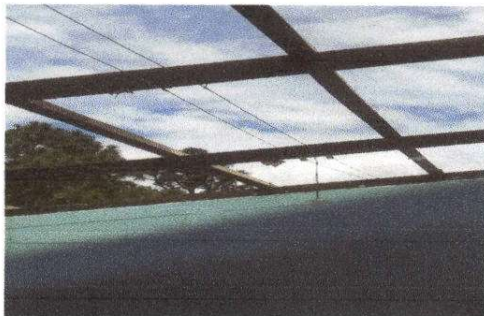
Foto 5: Estructura de madera en mal estado y laminas rotas. Modulo 1

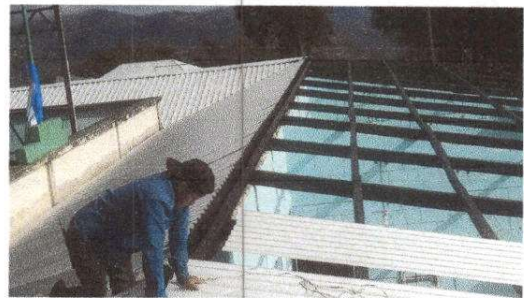
Foto 6: Techo en mal estado, lamina oxidada, quebrada y entra el agua cuando llueve. Modulo 1
