**REGISTRO FOTOGRÁFICO  
PROGRAMA DE MANTENIMIENTO DE EDIFICIOS ESCOLARES PÚBLICOS**

PRA-FOR-123  
Versión 1

Ministerio de Educación  
GUATEMALA

DEPARTAMENTO:	San Marcos	MUNICIPIO:	San Miguel Ixtahuacán
NOMBRE DEL ESTABLECIMIENTO:	EORM	DIRECCIÓN DEL ESTABLECIMIENTO:	Caserío Belén Cancela
CÓDIGO DEL ESTABLECIMIENTO:	12-05-1177-43	FECHA:	29/11/2024

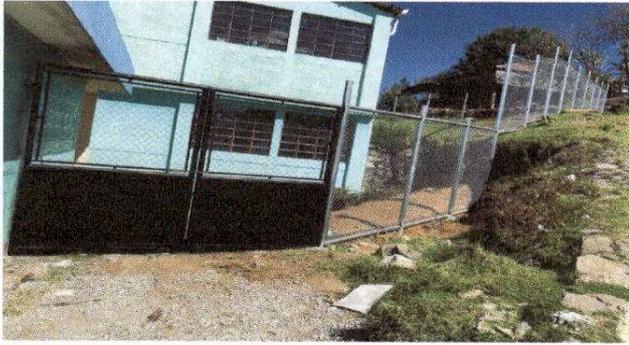
Foto 1: Fabricación e instalación de portón de metal de ingreso

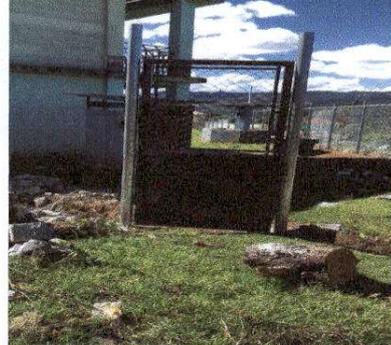
Foto 2: Fabricación e instalación de portón de metal de ingreso

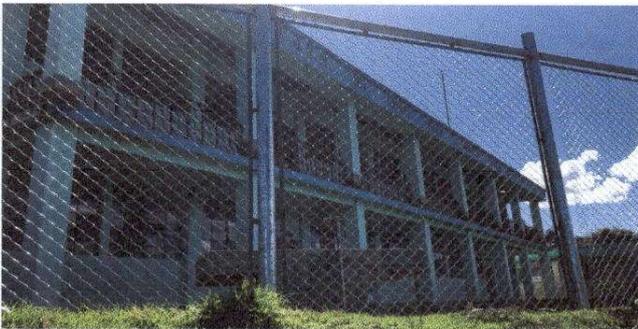
Foto 3: Reparación de tubo hg y maya galvanizada

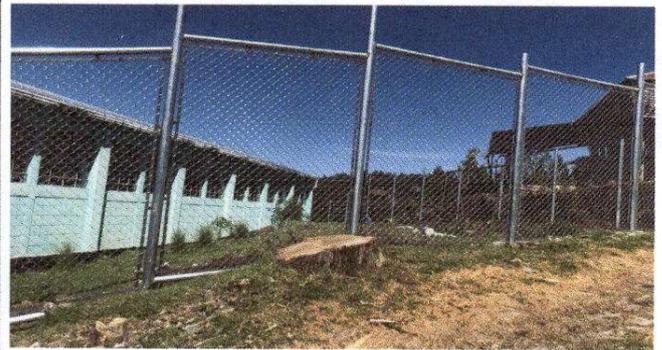
Foto 4: Reparación de tubo hg y maya galvanizada.

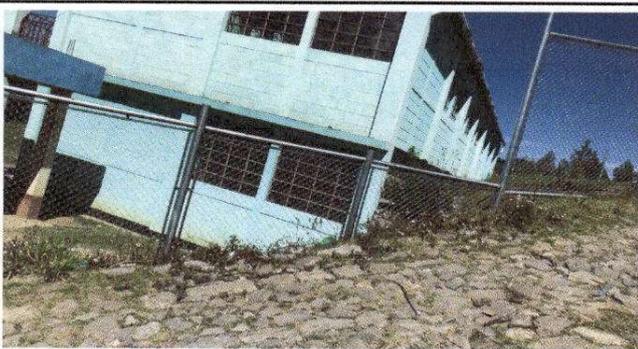
Foto 5: Reparación de tubo hg y maya galvanizada.
