# REGISTRO FOTOGRÁFICO PROGRAMA DE MANTENIMIENTO DE EDIFICIOS ESCOLARES PÚBLICOS

PRA-FOR-123  
Versión 1

DÉPARTAMENTO:	San Marcos	MUNICIPIO:	Concepción Tutuapa
NOMBRE DEL ESTABLECIMIENTO:	EORM	DIRECCIÓN DEL ESTABLECIMIENTO:	Caserío Tijhuichi, Aldea Sichivilá
CÓDIGO DEL ESTABLECIMIENTO:	12-06-0046-43	FECHA:	30/09/2024

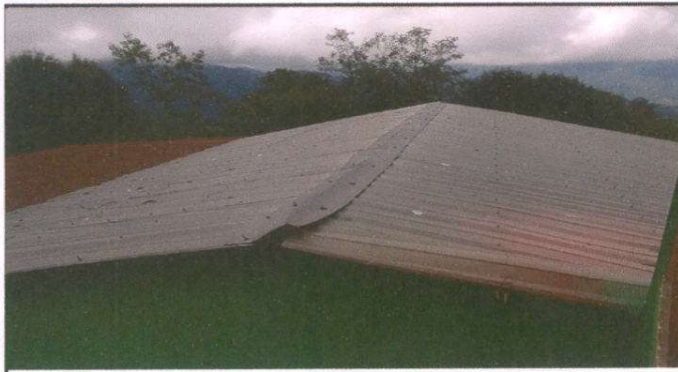
Foto1: Sustrucción de lámina, por lámina troquelada, 88 M2 . Sustrucción de capote de lamina para lamina troquelada 4 ML

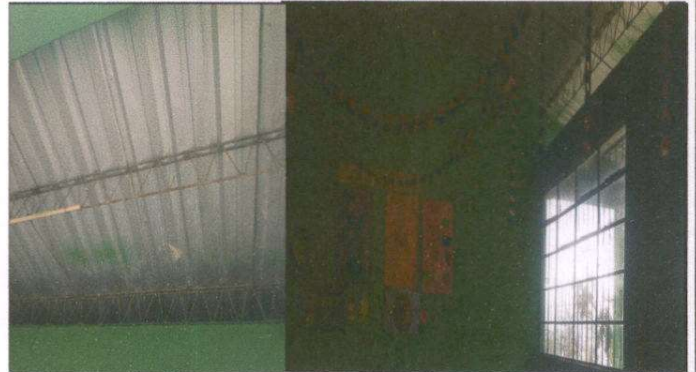
Foto 2: Sustrucción de estructura de soporte de madera, por metal, 90ML

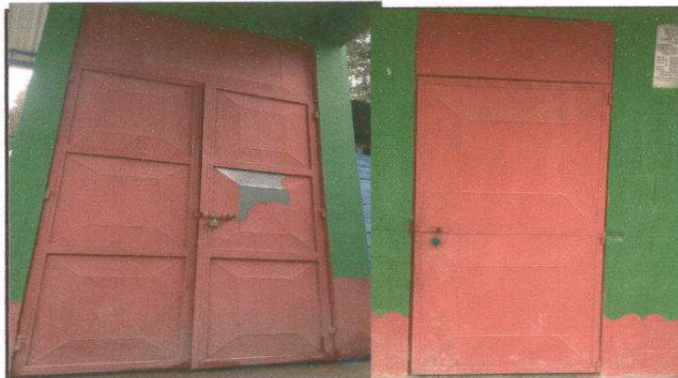
Foto 3  
Mantenimiento a estructura (lijado, cambio de tubo , cepillado, sujeciones, aplicación de pintura) 4 unidades.

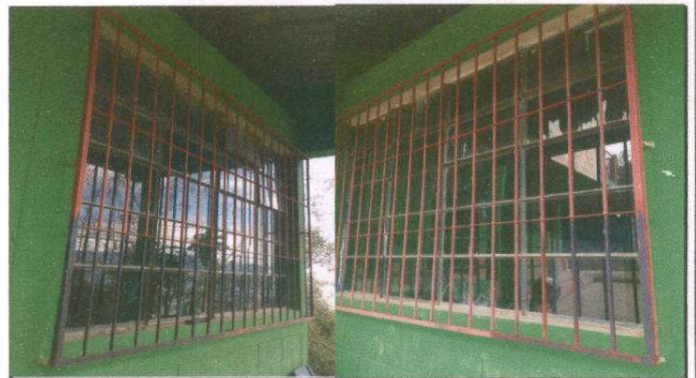
Foto 4: Mantenimiento a balcones de metal 50 ML

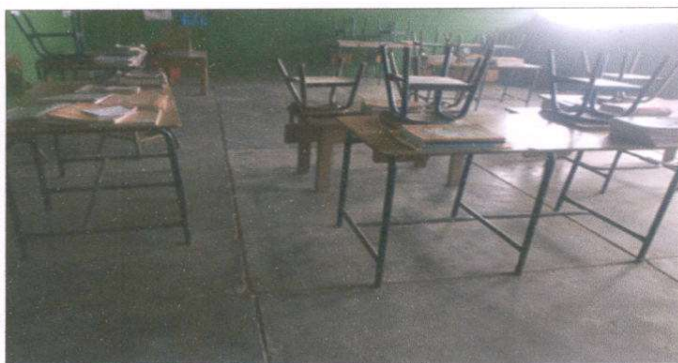
Foto 5: Sustrucción de piso cerámico 68 M2

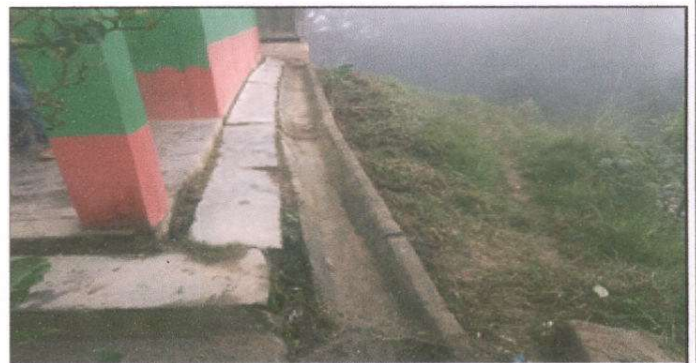
Foto 6 Reparación de banquetas de concreto y cunetas 16 M2

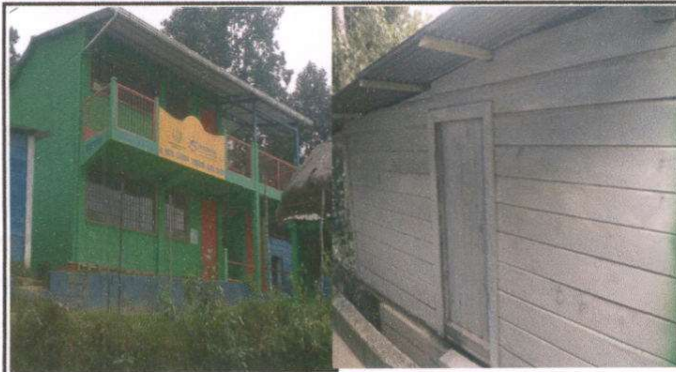
Foto 7: Pintura en muros exteriores e interiores 600 M

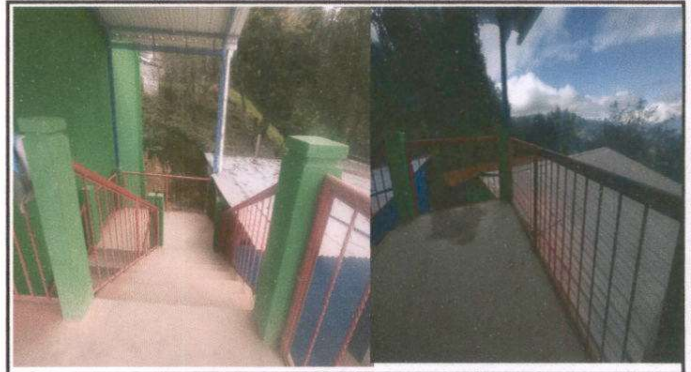
Foto 8: Mantenimiento a barandas de metal 50 M2

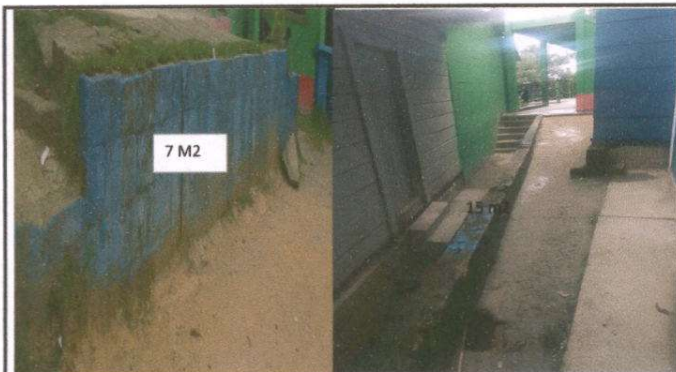
Foto 9: Reparación de muro perimetral de block. 22 M2

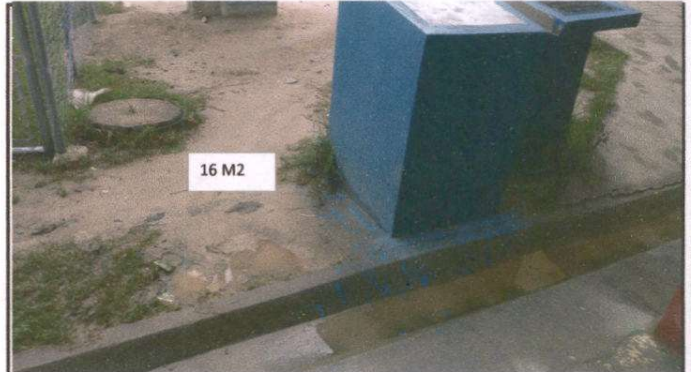
Foto 10: Losa de patio 16 M2

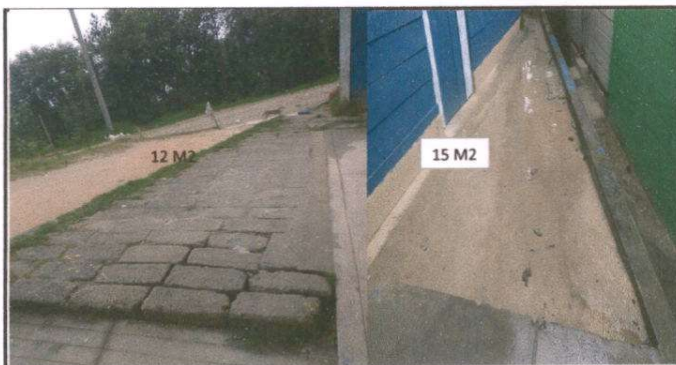
Foto 11: Losa de patio 27 M2
