Ministerio de Educación
Guatemala

REGISTRO FOTOGRÁFICO PROGRAMA DE MANTENIMIENTO DE EDIFICIOS ESCOLARES PÚBLICOS

DEPARTAMENTO:	San Marcos	MUNICIPIO:	Concepción Tutuapa
NOMBRE DEL ESTABLECIMIENTO:	EORM	DIRECCIÓN DEL ESTABLECIMIENTO:	Caserío Tijhuichi, Aldea Sichivilá
CÓDIGO DEL ESTABLECIMIENTO:	12-06-0046-43	FECHA:	18/11/2024

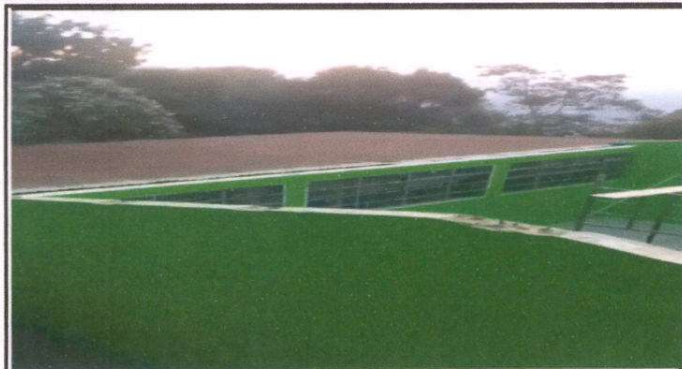
Foto 1: Sustitución de lámina, por lámina troquelada, 88 M2 . Sustitución de capote de lamina para lamina troquelada 4 ML

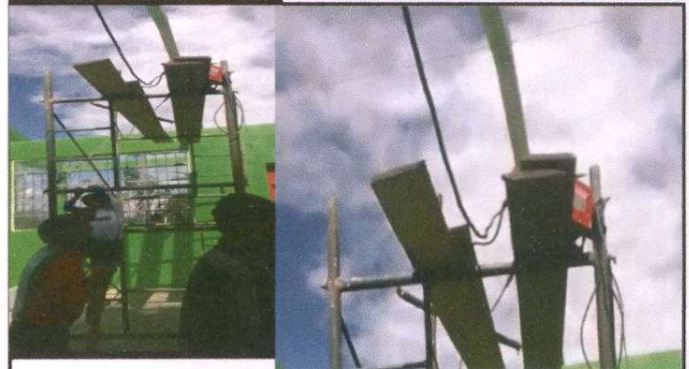
Foto 2: Sustitución de estructura de soporte de madera, por metal, 90ML

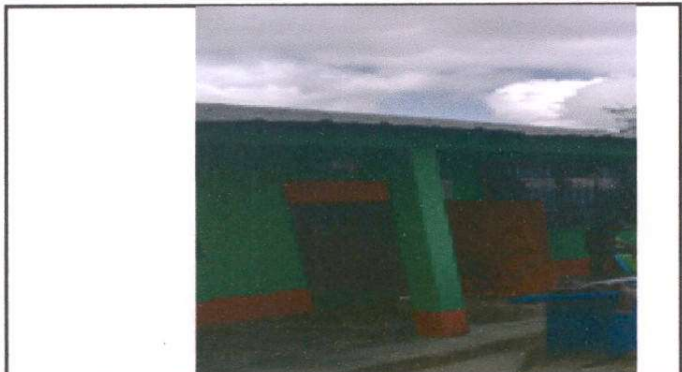
Foto 3
Mantenimiento a estructura (lijado, cambio de tubo , cepillado, sujeciones, aplicación de pintura) 4 unidades.

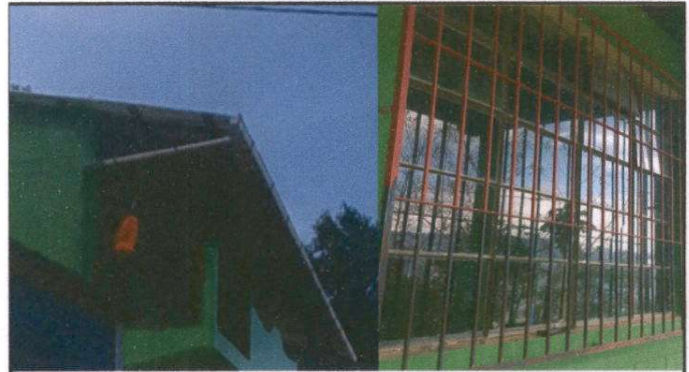
Foto 4: Mantenimiento a balcones de metal 50 ML

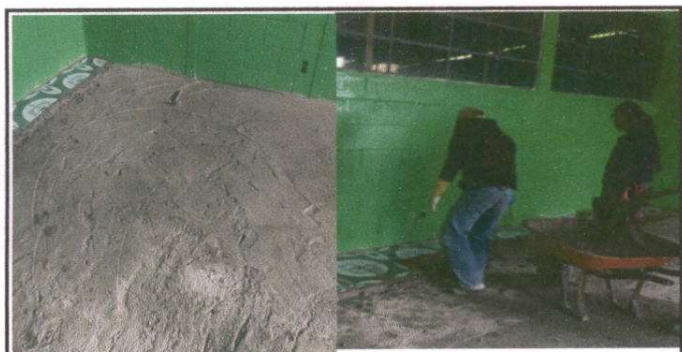
Foto 5: Sustitución de piso cerámico 68 M2

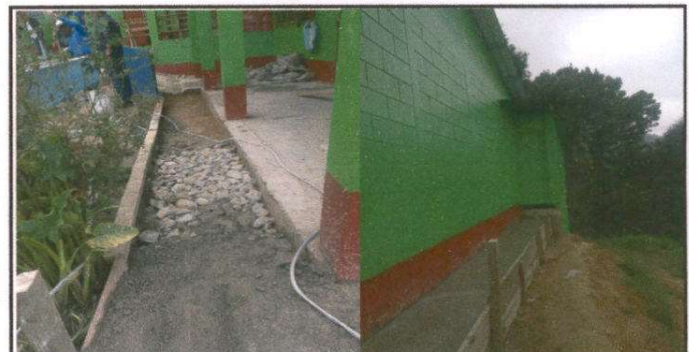
Foto 6 Reparación de banquetas de concreto y cunetas 16 M2

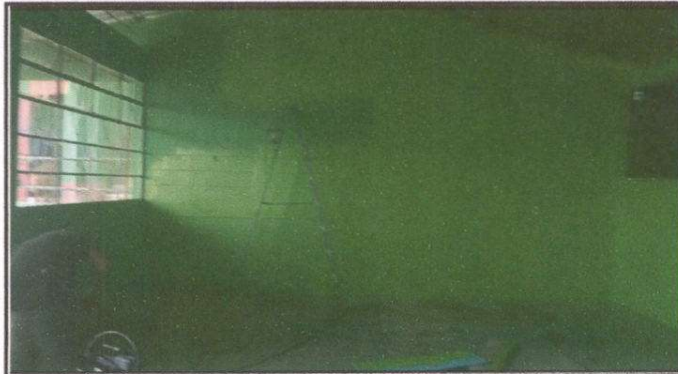
Foto 7: Pintura en muros exteriores e interiores 600 M

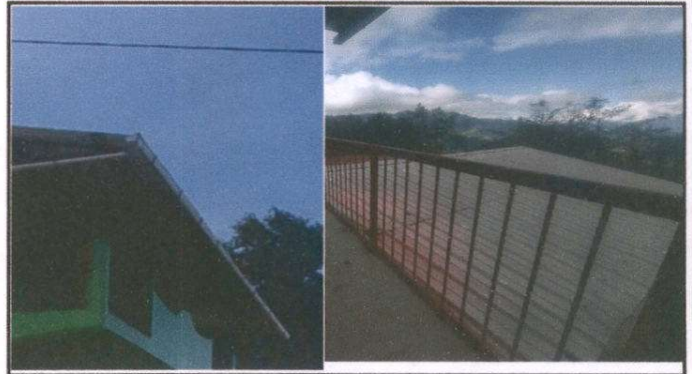
Foto 8: Mantenimiento a barandas de metal 50 M2

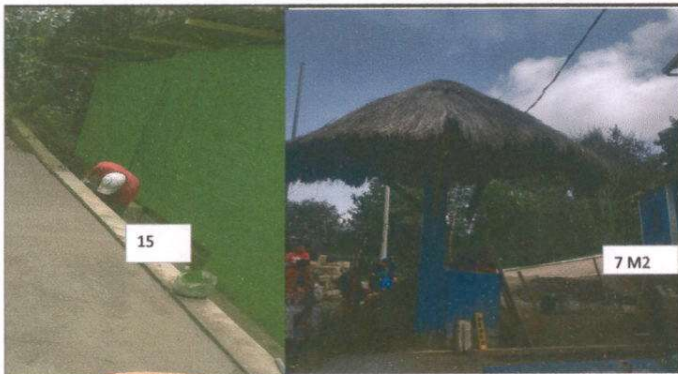
Foto 9: Reparación de muro perimetral de block. 22 M2

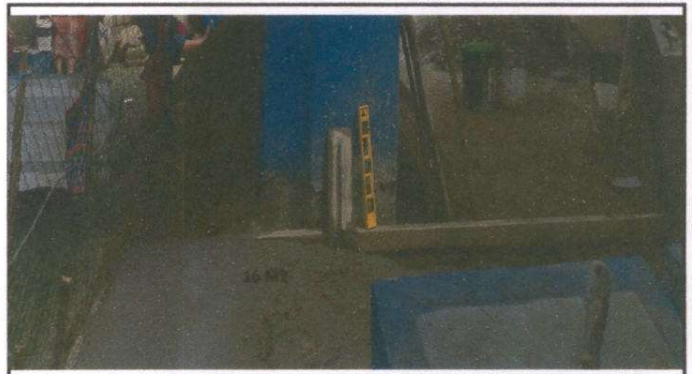
Foto 10: Losa de patio 16 M2

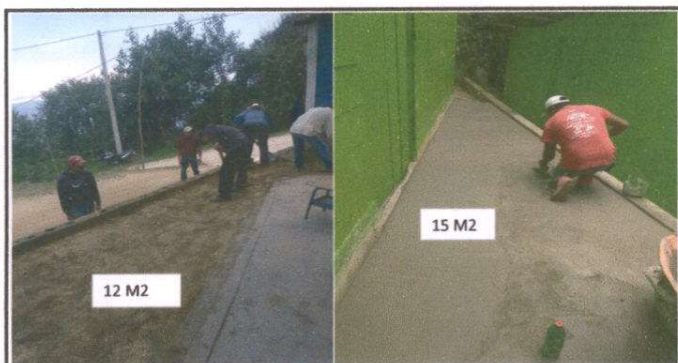
Foto 11: Losa de patio 27 M2
