SITUACIÓN DEFICIENCIAS DETERMINADAS PREVIO DURANTE POSTERIOR

| DEPARTAMENTO: | San Marcos | MUNICIPIO: | Concepción Tutuapa |
| NOMBRE DEL ESTABLECIMIENTO: | EORM | DIRECCIÓN DEL ESTABLECIMIENTO: | Caserío Salamá |
| CÓDIGO DEL ESTABLECIMIENTO: | 12-06-0054-43 | FECHA: | 18/11/2024 |

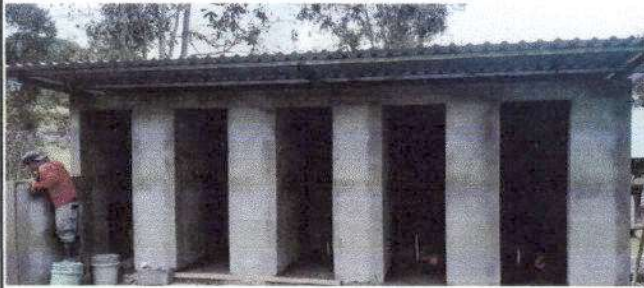
Foto1: Sustitución de puertas de los baños

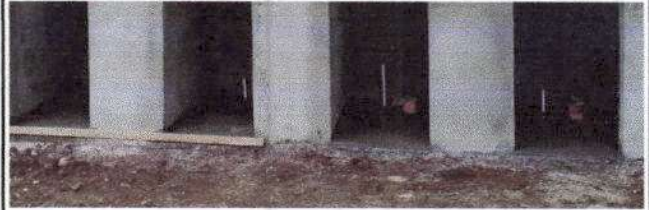
Foto 2: Sustitución de piso de concreto de los baños

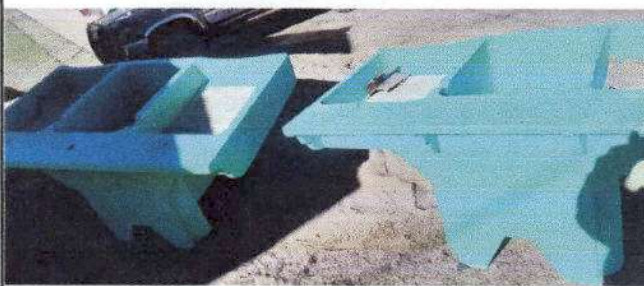
Foto 3: Sustitución de sifernas / deposito de agua

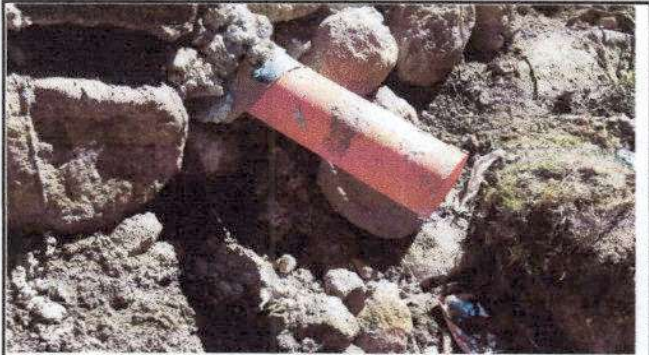
Foto 4: Sustitución de tubería pvc aguas negras

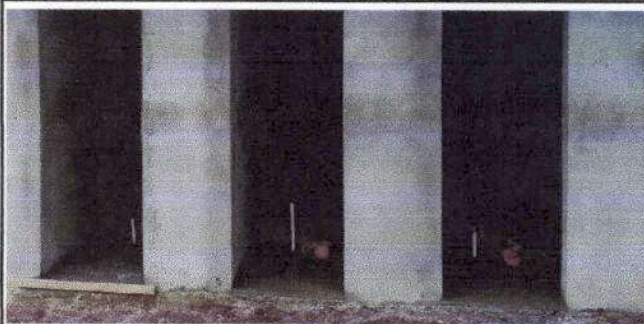
Foto 5: Sustitución de inodoros

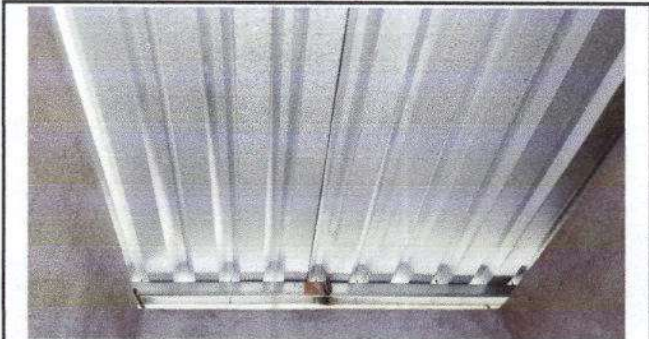
Foto 6: Sustitución de estructura de techo de baños

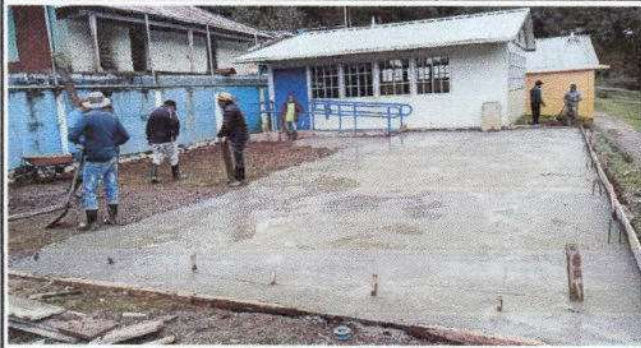
Foto1: Sustitución de piso de concreto de un módulo

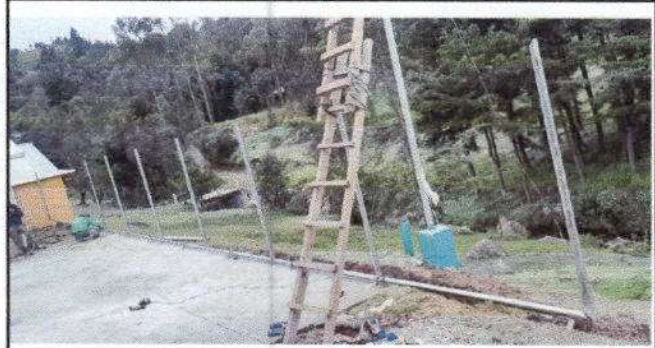
Foto 2: Reparación de muro perimetral de un módulo
