SITUACIÓN DEFICIENCIAS DETERMINADAS

| NOMBRE DEL ESTABLECIMIENTO: | ESCUELA OFICIAL RURAL MIXTA | DIRECCIÓN DEL ESTABLECIMIENTO: | ALDEA LACANDÓN |
| CÓDIGO DEL ESTABLECIMIENTO: | 12-06-0301-43 | FECHA: | 20 DE MAYO DE 2024 |

**REGISTRO FOTOGRÁFICO  
PROGRAMA DE MANTENIMIENTO DE EDIFICIOS ESCOLARES PÚBLICOS**

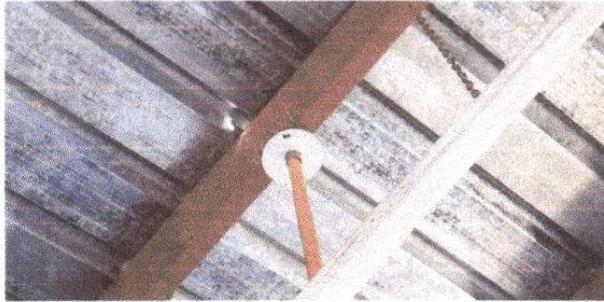
Foto 1: Mal estado del techo es de 2 aguas se pico toda la lamina gotea de maciado en epoca de lluvia

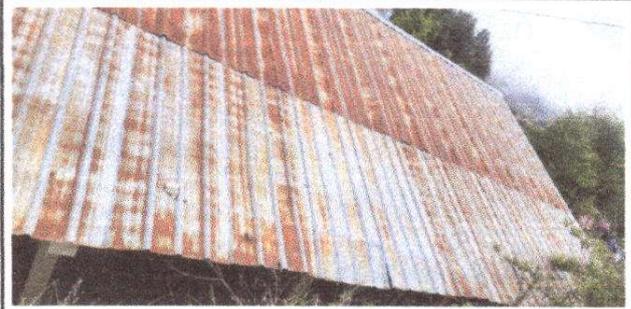
Foto 2: Mal estado del techo es de 2 aguas se pico toda la lamina gotea de maciado en epoca de lluvia

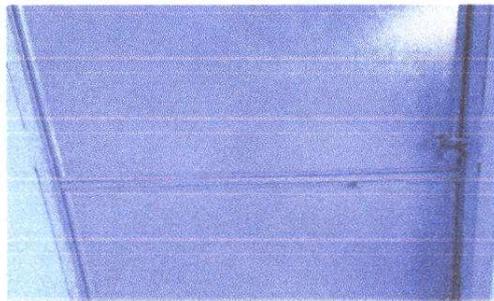
Foto 3: Mal estado en las puertas se picaron y se tocieron ya no cierran bien por lo que es necesario el cambio.

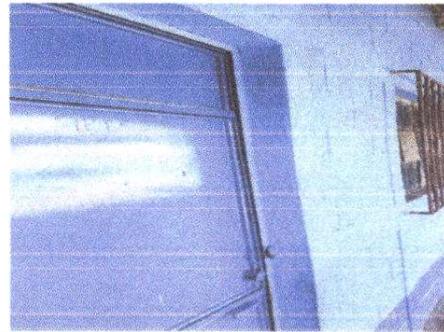
Foto 4: Mal estado en las puertas se picaron y se tocieron ya no cierran bien por lo que es necesario el cambio.

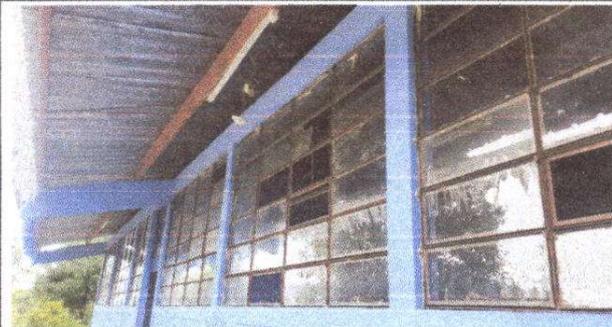
Foto 5: vidrioso quebrados, necesario colocar nuevos

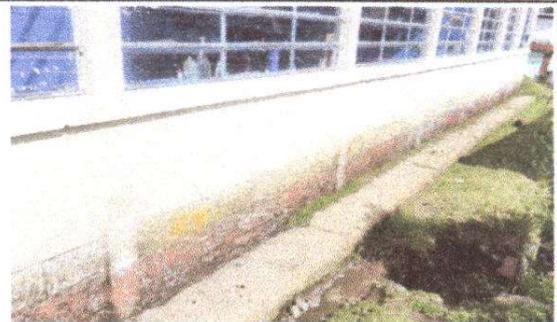
Foto 6: Pintar muro de exterior de la escuela que tiene 28 mts largo y 2.5 de alto y circulación de escuela 80 mts. Largo por 1.5 de alto mas columnas.

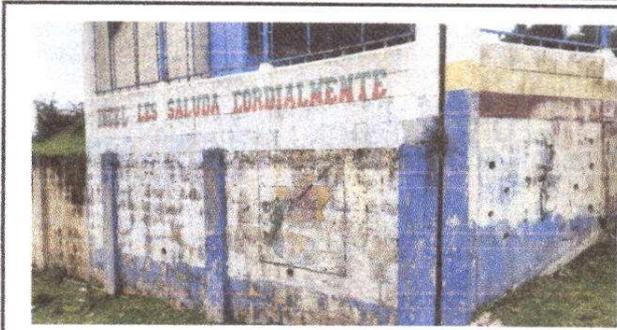
Foto 7: Pintar muro de exterior de la escuela que tiene 28 mts largo y 2.5 de alto y circulación de escuela 80 mts. Largo por 1.5 de alto mas columnas.

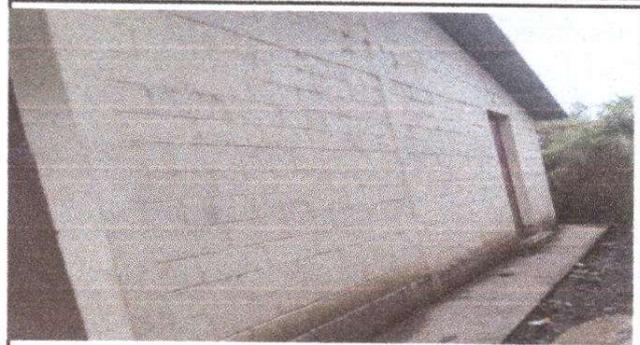
Foto 8: se pintara esta pared de la escuela con medidas de 7.7 ancho por 4 metros de alto

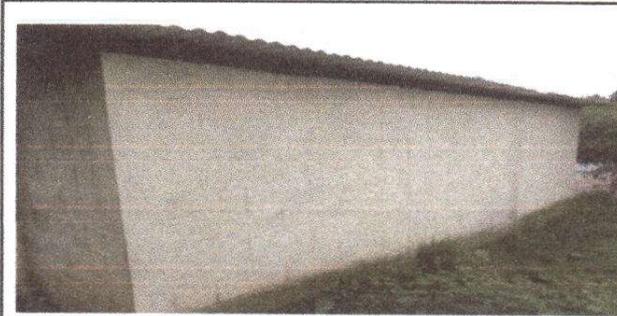
Foro 9: se pintara cocina interno y esterno 6 por mts y alto 2.5

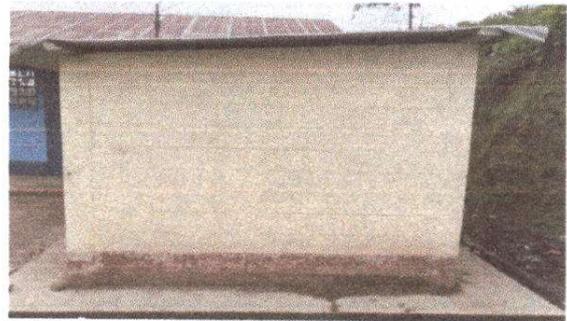
Foto 10: se pintara bodega interno y externo 4 por 2.7 altura 2.5 mts.

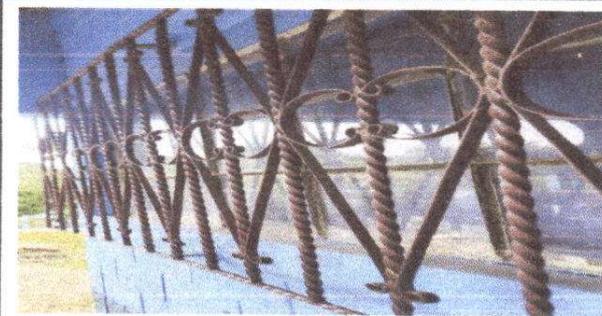
Foto 11: Mantenimiento a balcones

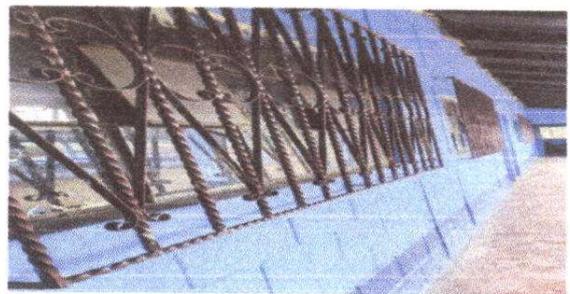
Foto 12: Mal estado de balcones

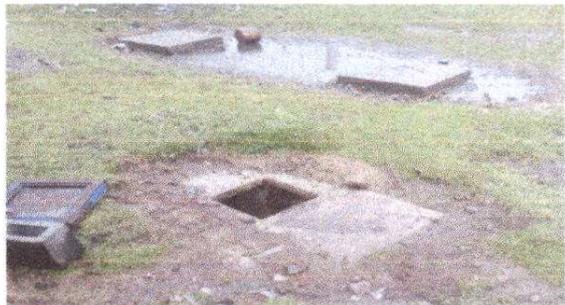
Foto 13: Limpieza de 2 fosas septicas 4mts largo por 2.5 de ancho y 4 metros de profundidad.

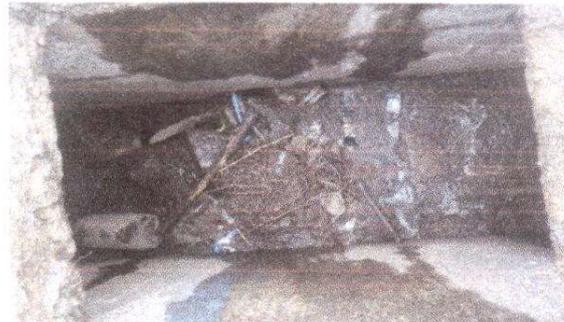
Foto 14: mantenimiento a fosas
