REGISTRO FOTOGRÁFICO PROGRAMA DE MANTENIMIENTO DE EDIFICIOS ESCOLARES PÚBLICOS

PRA-FOR-123
Versión 1

DEPARTAMENTO:	San Marcos	MUNICIPIO:	Tacaná
NOMBRE DEL ESTABLECIMIENTO:	Escuela Oficial Rural Mixta	DIRECCIÓN DEL ESTABLECIMIENTO:	Colonia Veinte de Abril Cohata, Aldea Tojcheche
CÓDIGO DEL ESTABLECIMIENTO:	12-07-0090-43	FECHA:	26/11/2024

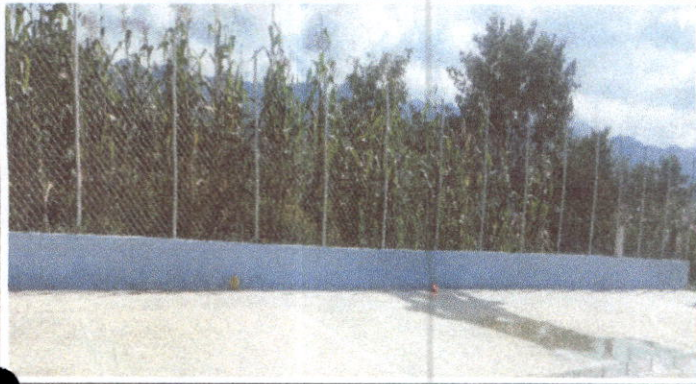
Foto 1: Muro perimetral terminado.

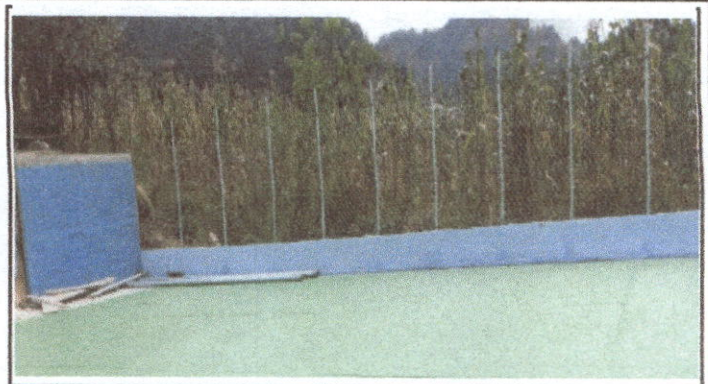
Foto 2: Reparación de tubo hg y malla galvanizada, en muro perimetral del establecimiento.

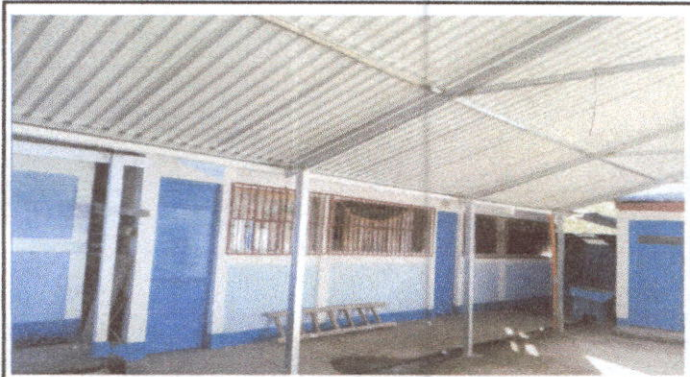
Foto 3: Sustitución de estructura de soporte de madera por metal modulo I.

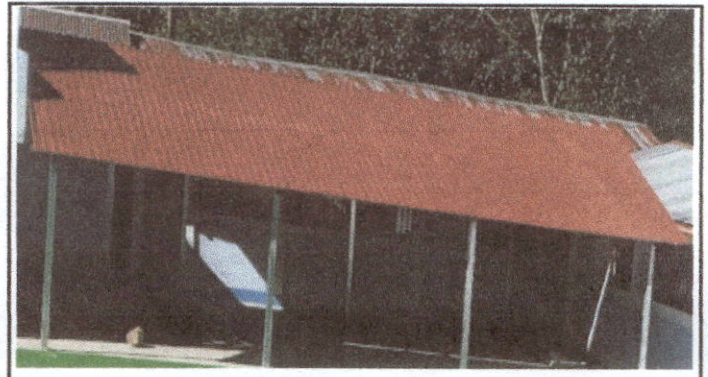
Foto 4: Sustitución de lámina por lamina troquelada aluzinic calibre 26 Modulo I.

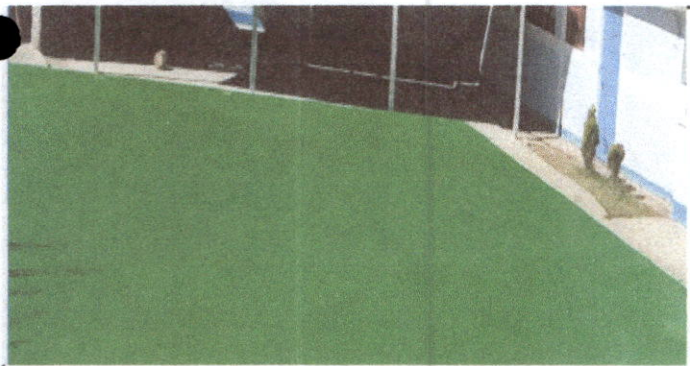
Foto 5: Sustitución de piso terminado

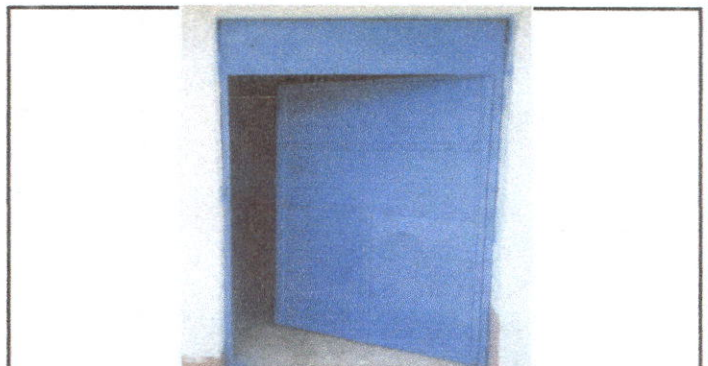
Foto 6: Sustitución de puerta de madera por metal Modulo II.

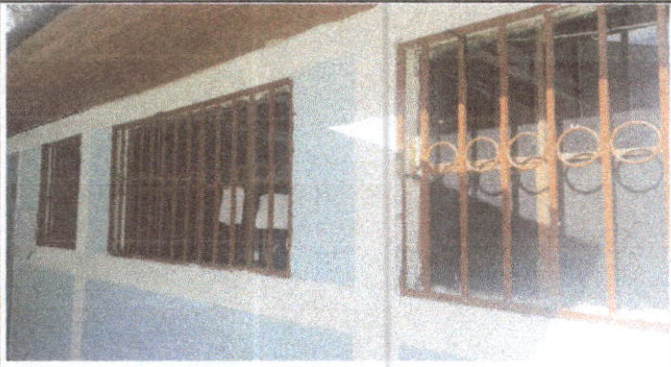
Foto 7: Sustitución de balcones de metal en ventanas del establecimiento Modulo II.
