SITUACIÓN DEFICIENCIAS DETERMINADAS		PREVIO <input type="checkbox"/>	DURANTE	POSTERIOR <input type="checkbox"/>	
DEPARTAMENTO:	San Marcos		MUNICIPIO:	Tacaná	
NOMBRE DEL ESTABLECIMIENTO:	EORM		DIRECCIÓN DEL ESTABLECIMIENTO:	Casero Yerba Buena Aides Sujchay	
CÓDIGO DEL ESTABLECIMIENTO:	12-07-0097-43		FECHA:	18/09/2024

DEPARTAMENTO:	San Marcos	MUNICIPIO:	Tacaná
NOMBRE DEL ESTABLECIMIENTO:	Escuela Oficial Rural Mixta Caseno Yerba Buena	DIRECCIÓN DEL ESTABLECIMIENTO:	Caseno Yerba Buena Aldea Sujchay
CÓDIGO DEL ESTABLECIMIENTO:	12-07-0097-43	FECHA:	18/09/2024

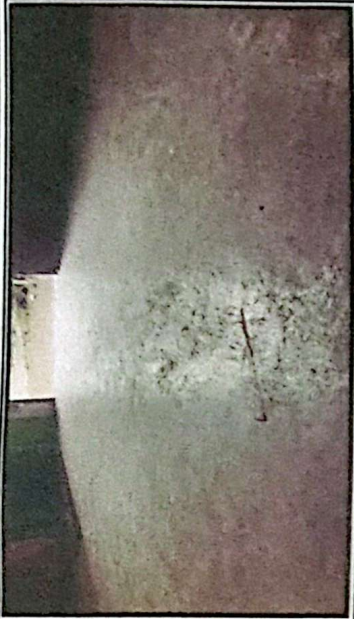
Foto 7: piso con grietas

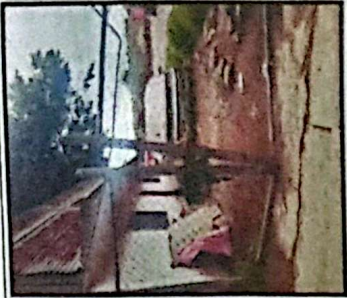
Foto 8: Porton en mal estado

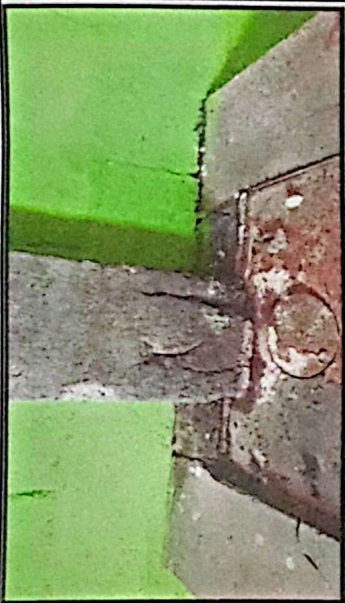
Foto 9: chimenea agrietada

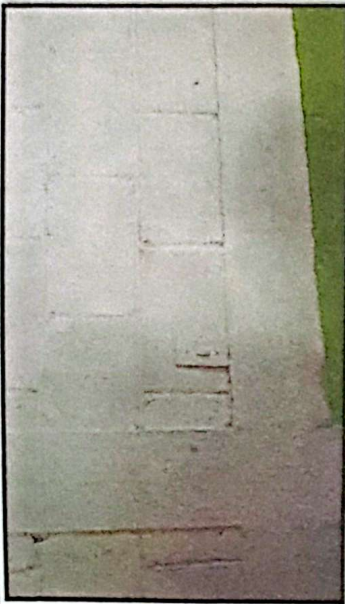
Foto 10: pared humeda

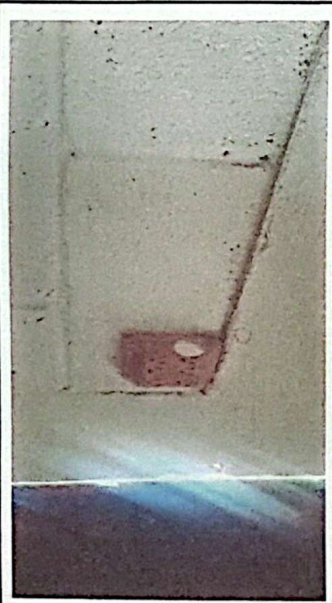
Foto 11: tomacorriente en mal estado

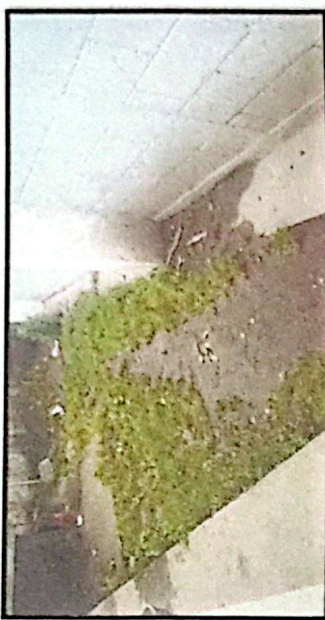
Foto 12: piso con acumulacion de charcos.

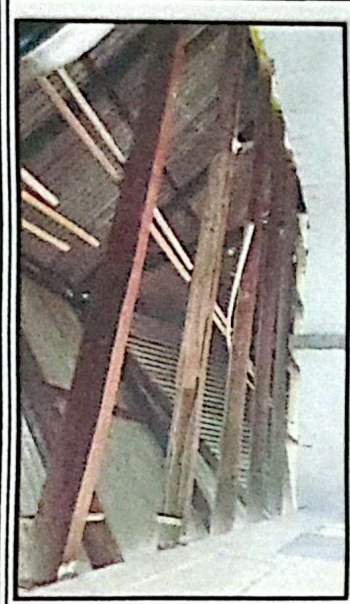
Foto 1: la madera en mal estado por la polilla

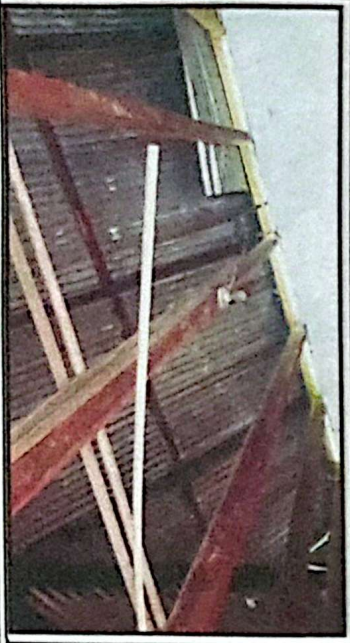
Foto 2: loco fundido

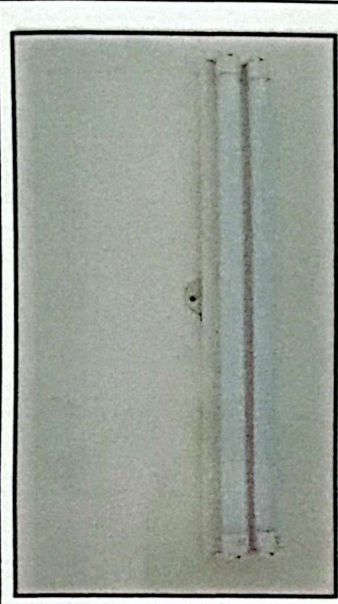
Foto 3: lampara quemada

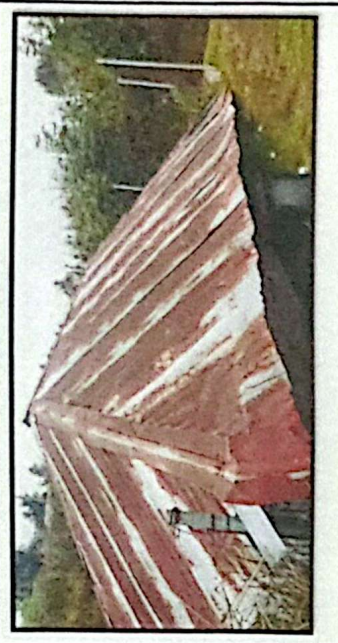
Foto 4: lamina oxidada

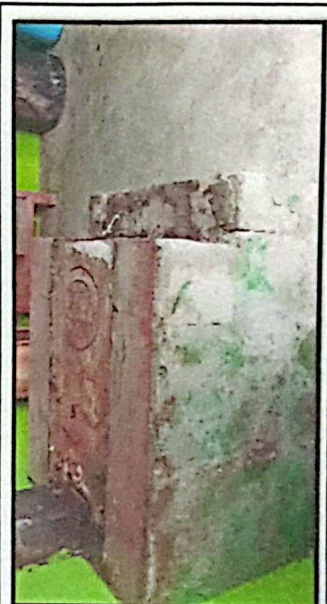
Foto 5: plancha en mal estado agrietadas

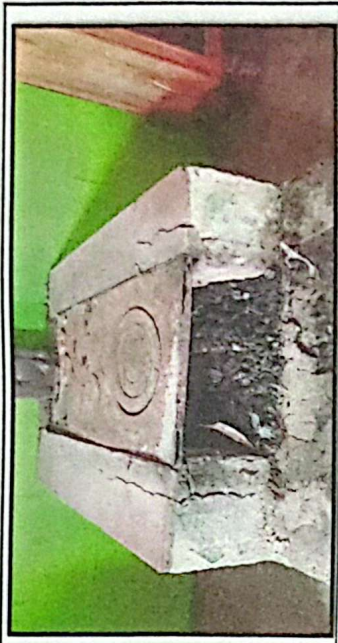
Foto 6: plancha pandeada y rota
