Ministerio de Educación

REGISTRO FOTOGRÁFICO PROGRAMA DE MANTENIMIENTO DE EDIFICIOS ESCOLARES PÚBLICOS

DEPARTAMENTO:	San Marcos	MUNICIPIO:	Tacaná
NOMBRE DEL ESTABLECIMIENTO:	Escuela Oficial Rural Mixta Caserío Yerba Buena	DIRECCIÓN DEL ESTABLECIMIENTO:	Caserío Yerba Buena Aldea Sujchay
CÓDIGO DEL ESTABLECIMIENTO:	12-07-0097-43	FECHA:	9/12/2024

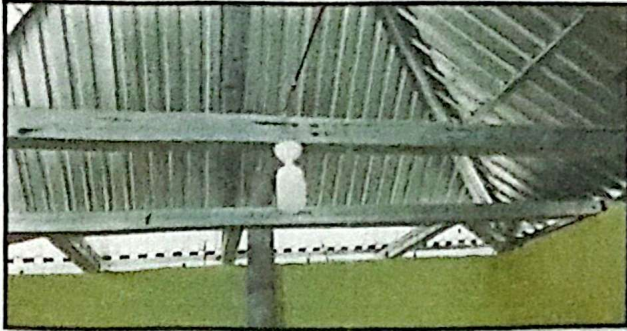
Foto 1: Sustrucion de estructura de soporte de madera por metal de cocina

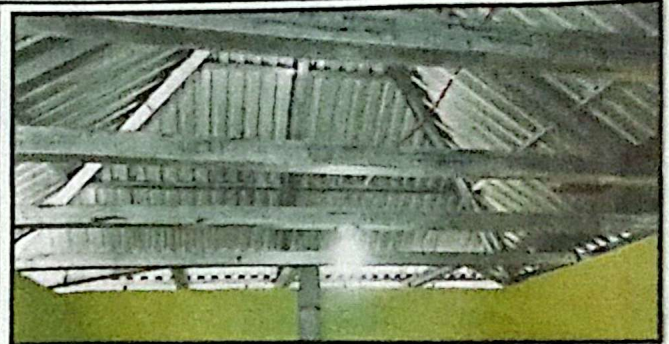
Foto 2: Instalacion o sustrucion de focos de cocina

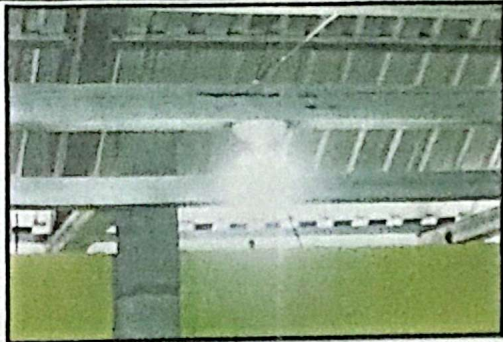
Foto 3: sustrucion de lampara de cocina

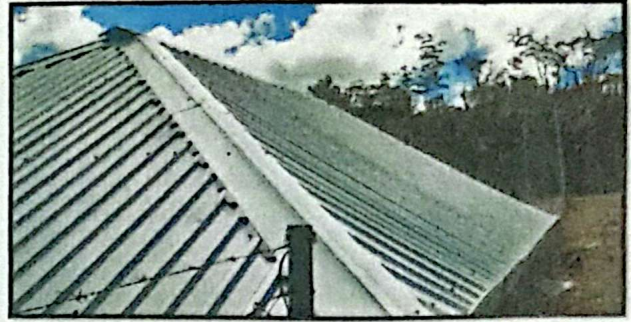
Foto 4: Sustrucion de lamina por lamina troquelada aluzinc calibre 26 de cocina

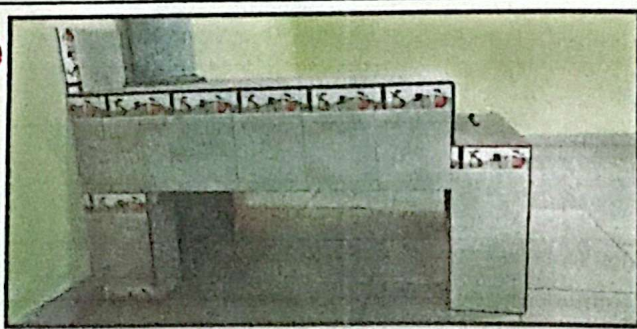
Foto 5: Reparacion de estructura rural y colocacion de azulejo de cocina

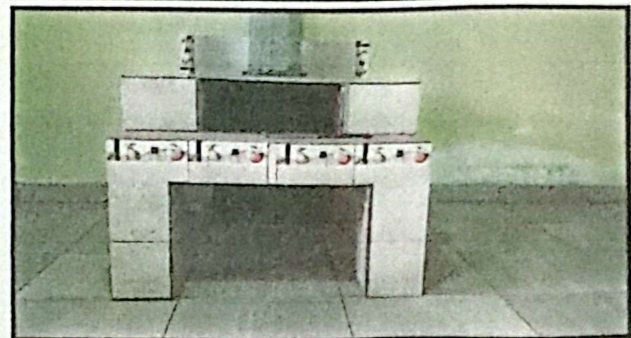
Foto 6: Sustrucion de plancha de metal de tres ornillas de cocina

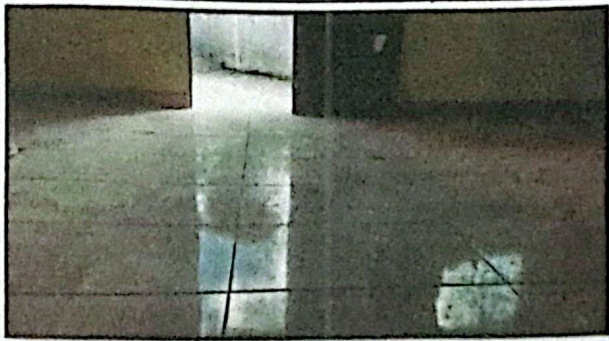
Foto 7: Sustrucción de piso de torta de concreto por piso cerámico de cocina

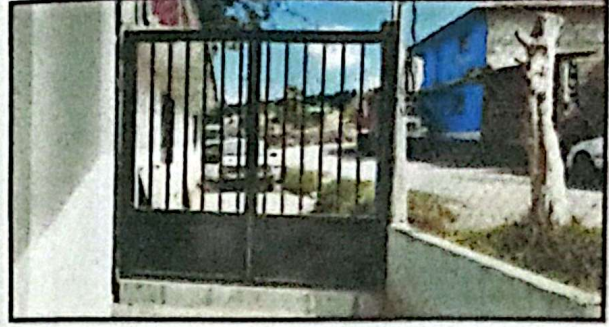
Foto 8: Instalación de portón de metal en la entrada principal del establecimiento

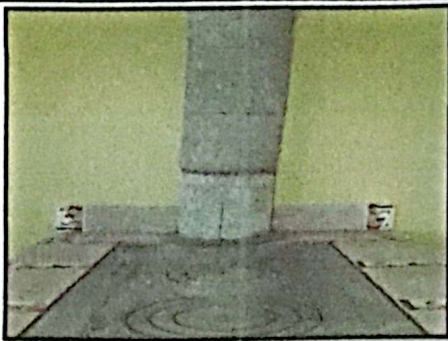
Foto 9: Sustrucción o reparación de chimenea en estufa rural area de cocina

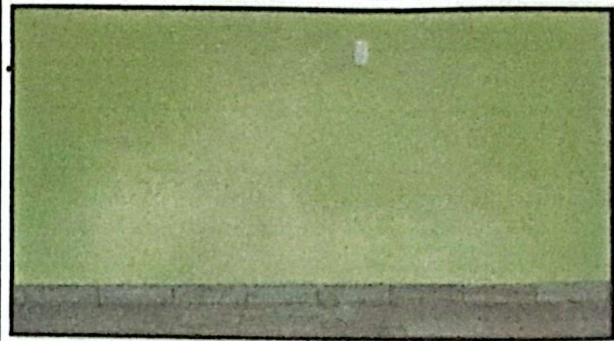
Foto 10: Reparación y pintura en muros interiores de area de cocina

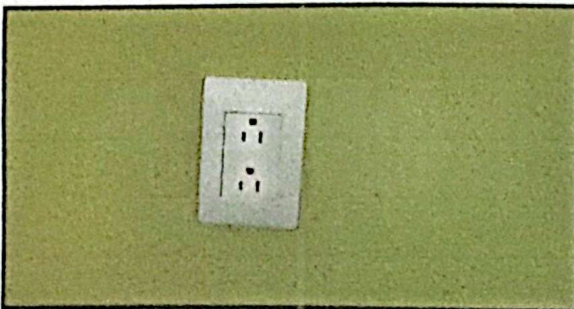
Foto 11: Instalación de tomacorrientes dobles en area de cocina

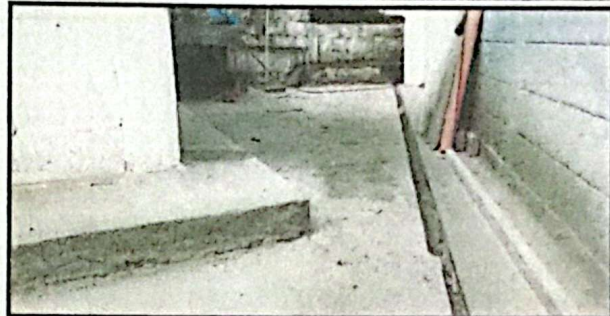
Foto 12: Sustrucción de piso de concreto en patio del establecimiento
