**REGISTRO FOTOGRÁFICO
PROGRAMA DE MANTENIMIENTO DE EDIFICIOS ESCOLARES PÚBLICOS**

Ministerio de Educación
Guatemala

DEPARTAMENTO:	San Marcos	MUNICIPIO:	Tacaná
NOMBRE DEL ESTABLECIMIENTO:	Instituto Nacional de Educación Básica	DIRECCIÓN DEL ESTABLECIMIENTO:	Cabecera Municipal, Tacaná
CÓDIGO DEL ESTABLECIMIENTO:	12-07-0120-45	FECHA:	20/05/2024

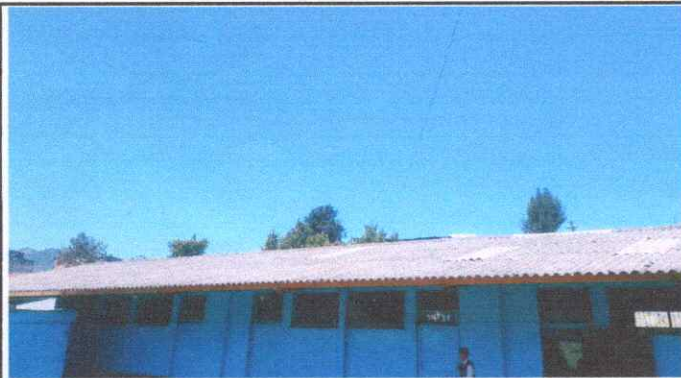
Foto 1: Se puede observar de como se encuentra la lamina fibrocemento en el modulo a trabajar.

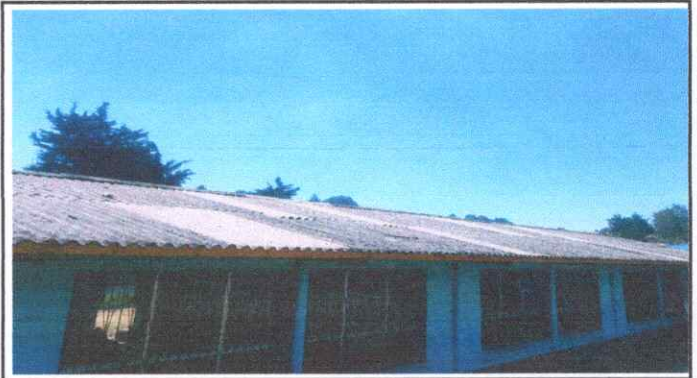
Foto 2: Se puede observar de como se encuentra la lamina fibrocemento en el modulo a trabajar.

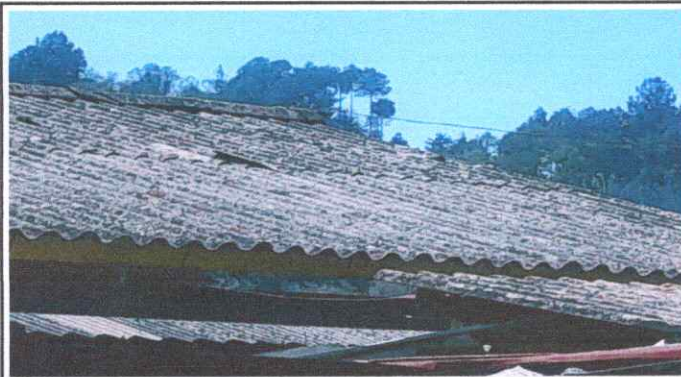
Foto 3: Se puede observar de como se encuentra la lamina fibrocemento en el modulo a trabajar.

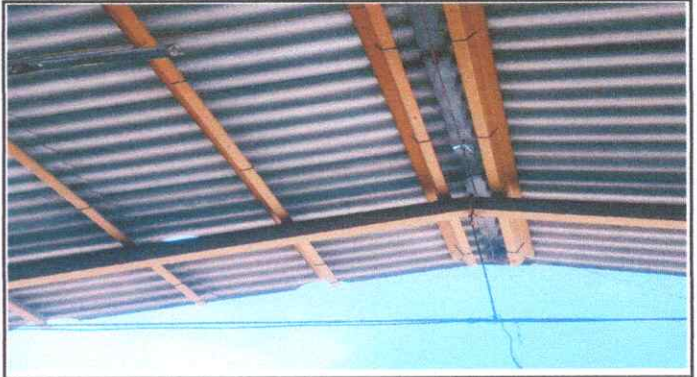
Foto 4: Se puede observar de como se encuentra la lamina fibrocemento en el modulo a trabajar.
