**REGISTRO FOTOGRÁFICO
PROGRAMA DE MANTENIMIENTO DE EDIFICIOS ESCOLARES PÚBLICOS**

Ministerio de Educación
GUATEMALA

DEPARTAMENTO:	San Marcos	MUNICIPIO:	Tacaná
NOMBRE DEL ESTABLECIMIENTO:	Escuela Oficial Rural Mixta	DIRECCIÓN DEL ESTABLECIMIENTO:	Cantón Tojchoc Chiquito, Aldea El Rosario
CÓDIGO DEL ESTABLECIMIENTO:	12-07-0337-43	FECHA:	23/09/2024

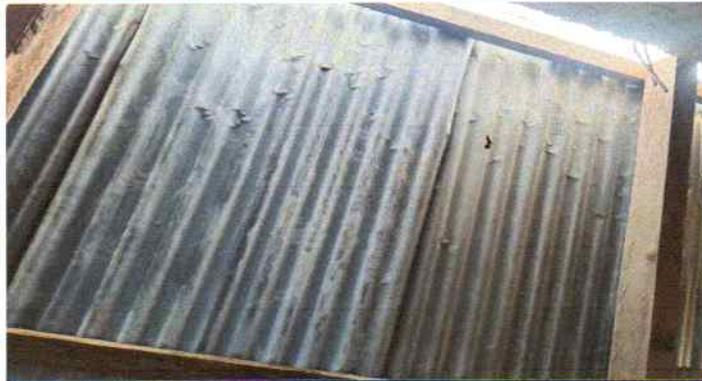
Foto 1: Sustitución de lámina, por lamina troquelada aluzinc calibre 26

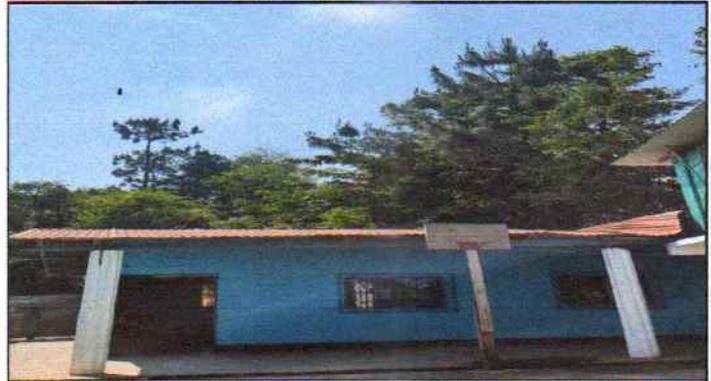
Foto 2: Sustitución de lámina, por lamina troquelada aluzinc calibre 26

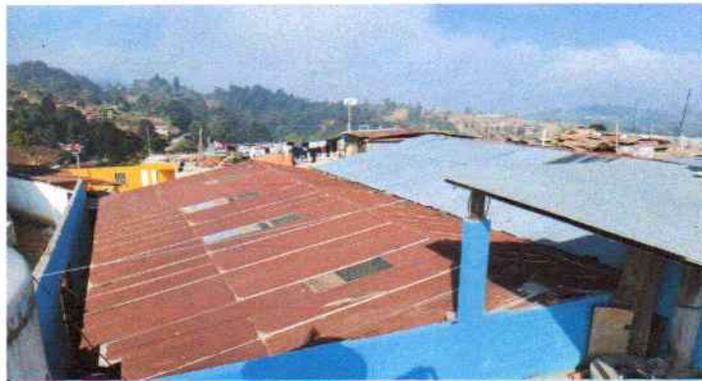
Foto 3: Sustitución de capote de lámina para lámina troquelada

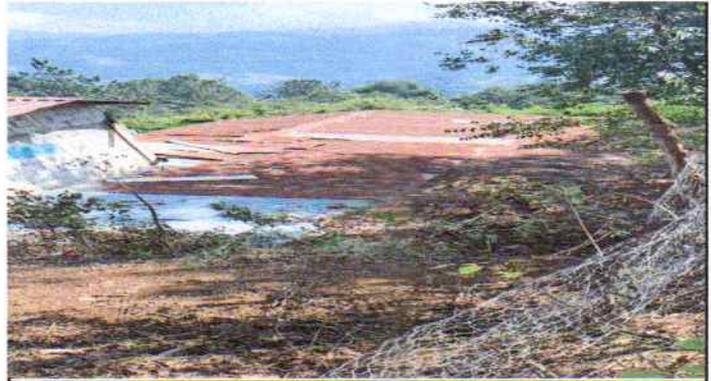
Foto 4: Sustitución de capote de lámina para lámina troquelada

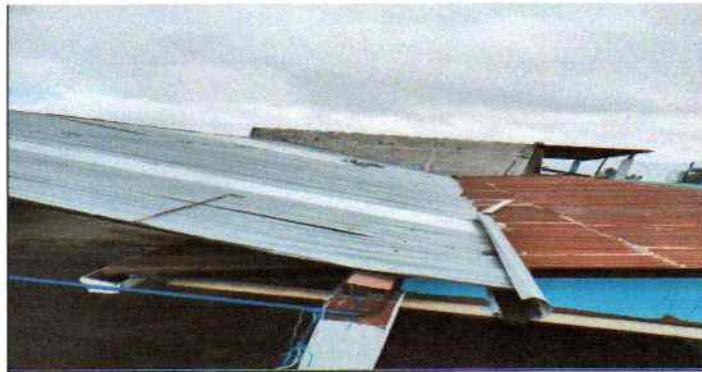
Foto 5: Sustitución de canal de pvc

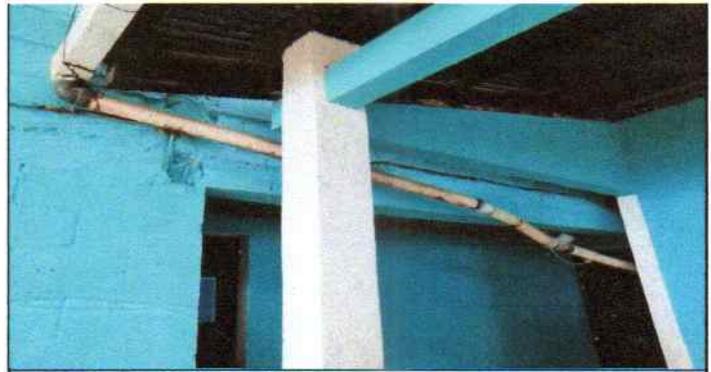
Foto 6: Sustitución de canal de pvc
