**REGISTRO FOTOGRÁFICO
PROGRAMA DE MANTENIMIENTO DE EDIFICIOS ESCOLARES PÚBLICOS**

PRA-FOR-123
Versión 1

DEPARTAMENTO:	San Marcos	MUNICIPIO:	Tacaná
NOMBRE DEL ESTABLECIMIENTO:	Escuela Oficial Rural Mixta	DIRECCIÓN DEL ESTABLECIMIENTO:	Cantón Shulú, Aldea Chequín, Tacaná
CÓDIGO DEL ESTABLECIMIENTO:	12-07-0350-43	FECHA:	26/02/2024

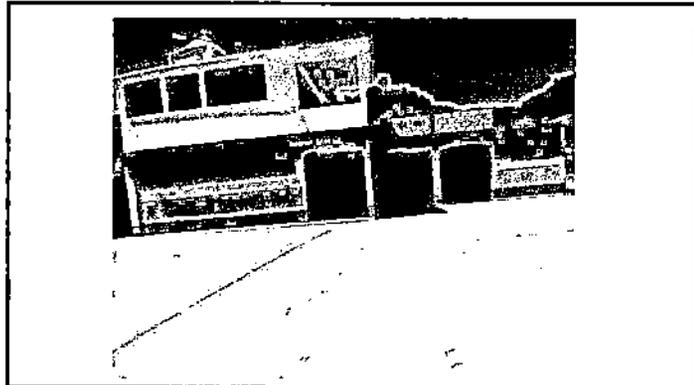
FOTO 1: Se encuentra el primer módulo con 5 aulas que se cambiarán de piso cerámico; incluyendo un aula en el segundo nivel.

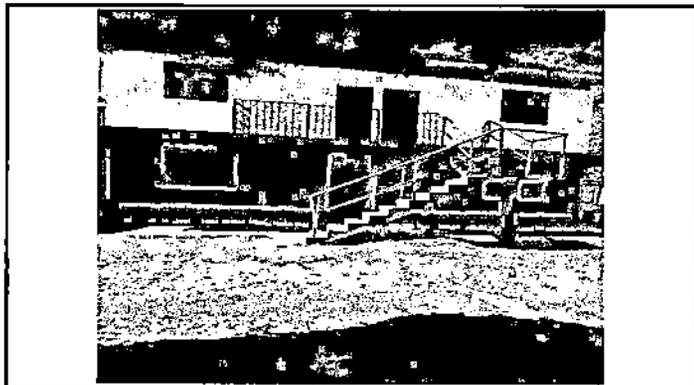
FOTO 3: Se observa el frente de 2 aulas pintadas de color verde y rojo oxidado que sustituirá piso cerámico.
