SITUACIÓN DEFICIENCIAS DETERMINADAS PREVIO DURANTE POSTERIOR

DEPARTAMENTO:	San Marcos	MUNICIPIO:	Tacaná
NOMBRE DEL ESTABLECIMIENTO:	Escuela Oficial Rural Mixta	DIRECCIÓN DEL ESTABLECIMIENTO:	Aldea Toacá
CÓDIGO DEL ESTABLECIMIENTO:	12-07-0363-43	FECHA:	16/12/2024

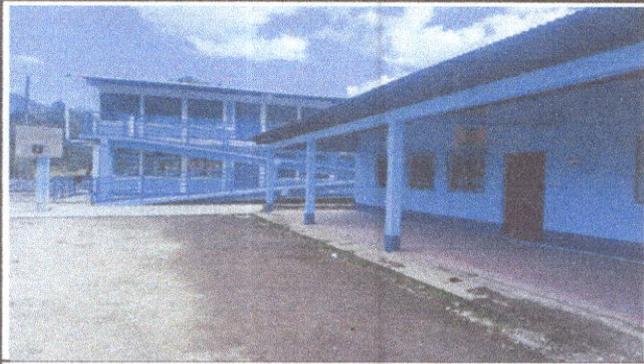
Foto 7: pintura en paredes exteriores en los módulos 2 y 3

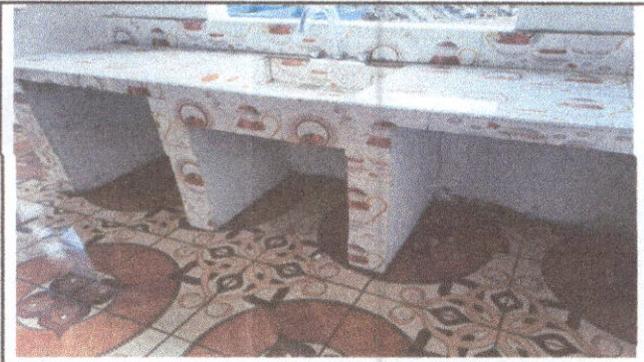
Foto 9: sustitución de lavatrastes en el area de cocina

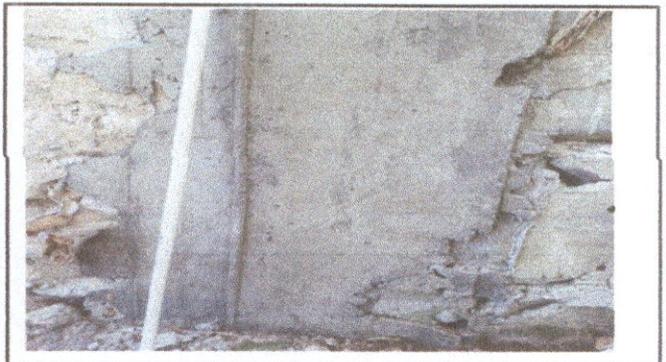
Foto 10: reparacion de columnas en muro de contención de la cocina

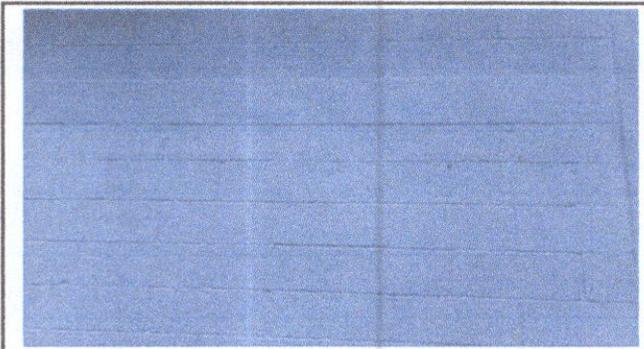
Foto 11: pintura en paredes interiores en módulo 2 y 3

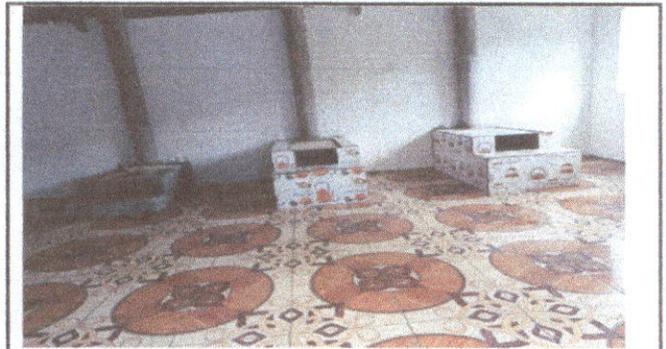
Foto 12: sustitucion de estufa rural incluye chimenea y plancha de metal en area de cocina

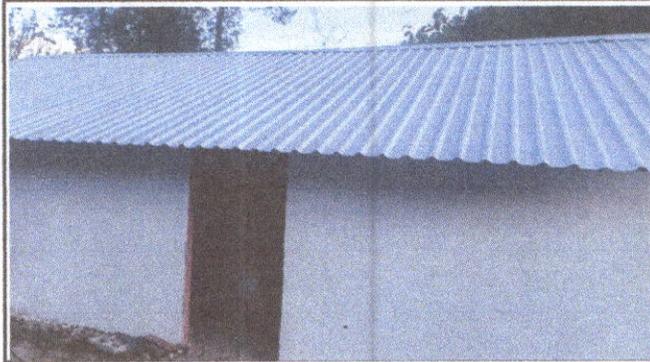
Foto1: sustitucion de lámina, por lamina troquelada aluzinc calibre 26 en modulo de cocina

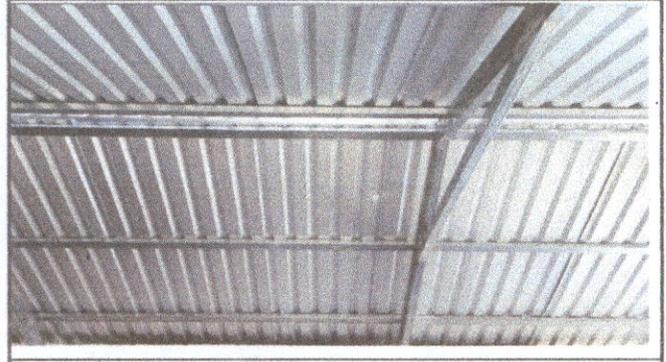
Foto 2: sustitución de soporte de madera por metal en el techo de la cocina escolar

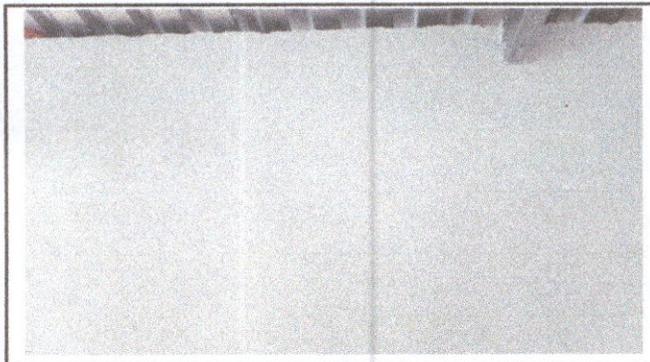
Foto 3: repello de pared en la parte interior de la cocina

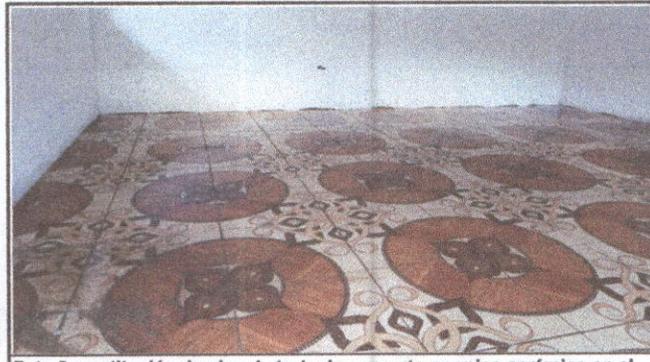
Foto 5: sustitución de piso de torta de concreto por piso cerámico en el interior del area de cocina.

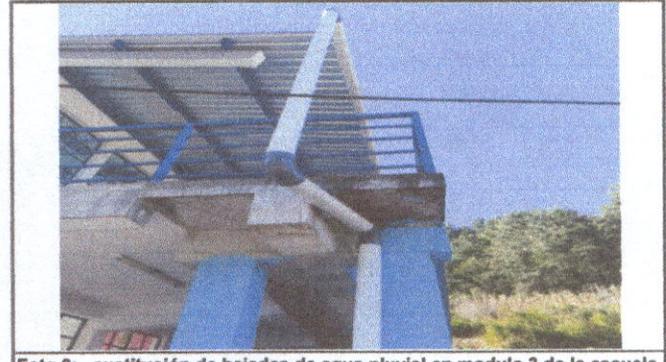
Foto 6: , sustitución de bajadas de agua pluvial en modulo 3 de la escuela
