**REGISTRO FOTOGRÁFICO  
PROGRAMA DE MANTENIMIENTO DE EDIFICIOS ESCOLARES PÚBLICOS**

Ministerio de Educación  
GUATEMALA

DEPARTAMENTO:	San Marcos	MUNICIPIO:	Tacanà
NOMBRE DEL ESTABLECIMIENTO:	Escuela Oficial Rural Mixta	DIRECCIÓN DEL ESTABLECIMIENTO:	Cantón San Pablo, aldea Toacá
CÓDIGO DEL ESTABLECIMIENTO:	12-07-0374-43	FECHA:	23 de febrero de 2024

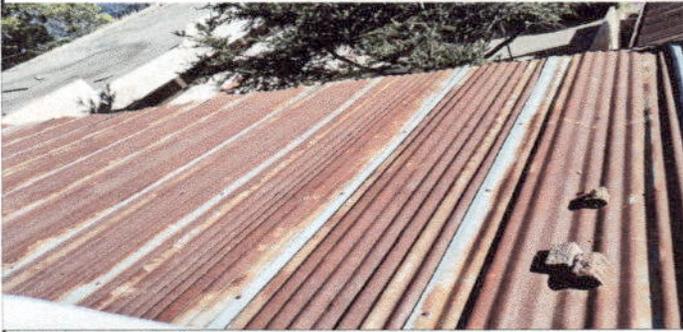
**Lamina Deteriorada**

Foto1: Cambio de lamina por lamina troquelada aluzinc calibre 26

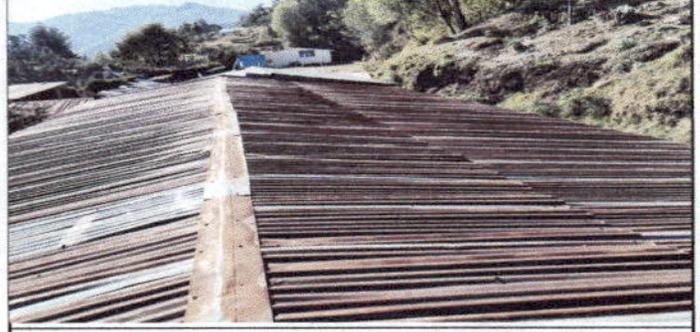
**Edificio Escolar que necesita cambio de lamina.**

Foto 2: Cambio de Lamina por lamina troquelada aluzinc calibre 26

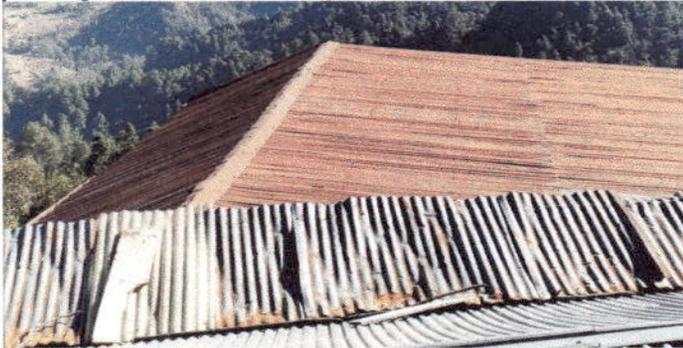
**Segundo Edificio Escolar que necesita Cambio de Techo**

Foto 3: Cambio de lamina por lamina troquelada aluzinc calibre 26

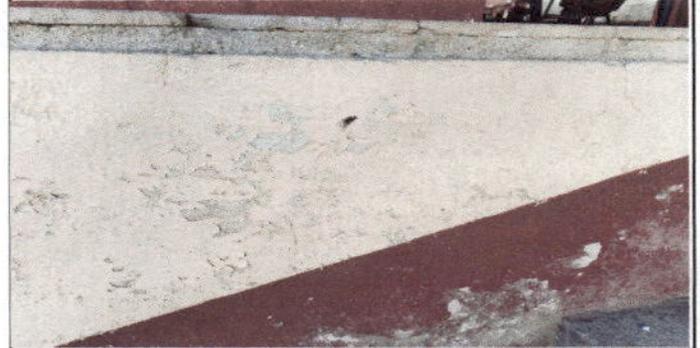
**Necesidad de Pintura en las paredes**

Foto 4: Pintura de muros interiores y exteriores

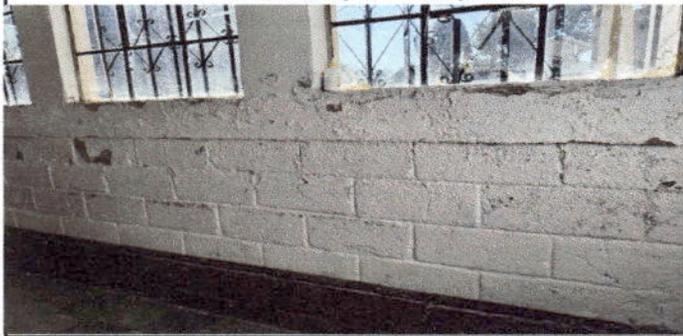
**necesidad e Repello en la pared**

Foto 5: Repello de pared

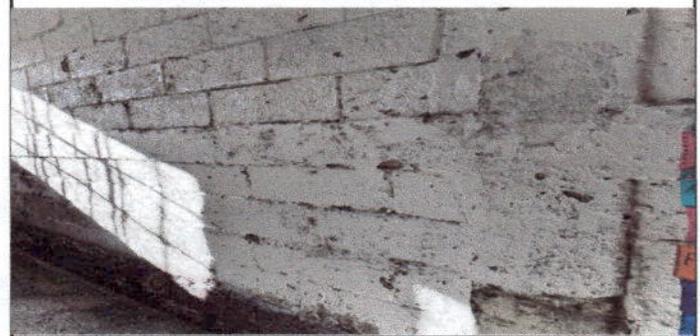
**Necesidad de Pintura interiores de las Aulas**

Foto 6: Repello de pared
