REGISTRO FOTOGRÁFICO

PROGRAMA DE MANTENIMIENTO DE EDIFICIOS ESCOLARES PÚBLICOS

Ministerio de Educación
Guatemala

DEPARTAMENTO:	San Marcos	MUNICIPIO:	Tacaná
NOMBRE DEL ESTABLECIMIENTO:	Escuela Oficial Rural Mixta	DIRECCIÓN DEL ESTABLECIMIENTO:	Cantón Toninchinlaj, Aldea Cunlaj
CÓDIGO DEL ESTABLECIMIENTO:	12-07-1179-43	FECHA:	2/26/2024

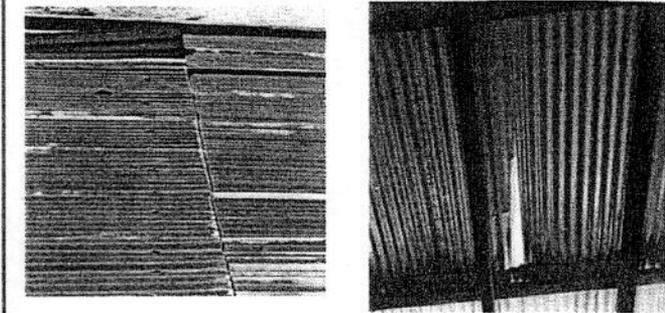
Foto 1: En la foto se observa la parte exterior e interior de donde se realiza la sustitución de lámina, por lámina troquelada aluzinc calibre 26 del Centro Educativo.

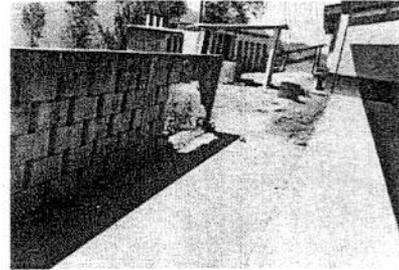
Foto 2: En la foto observamos la reparación de muro perimetral de block, enfrente de las aulas del primer modulo.

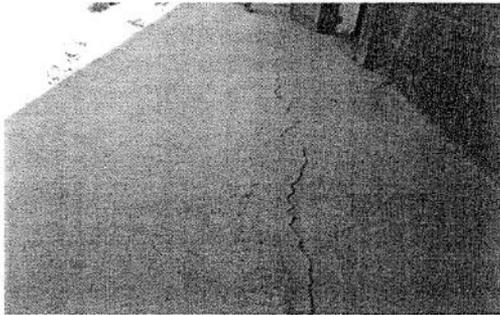
Foto 3: En la foto se observa la parte de reparación de banquetas de concreto que requiere el Centro Educativo ubicado en la parte de la calle.

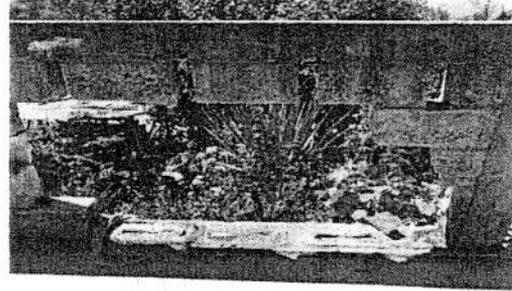
Foto 4: En la foto observamos la reparación de muro perimetral de block, enfrente de las aulas del primer modulo.

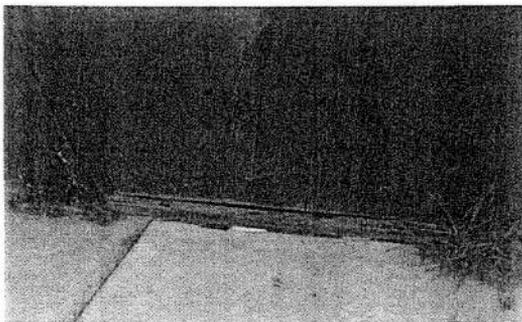
Foto 5: En la foto se observa Sustitución de puerta de las diferentes aulas del Centro Educativo.
