**REGISTRO FOTOGRÁFICO
PROGRAMA DE MANTENIMIENTO DE EDIFICIOS ESCOLARES PÚBLICOS**

PRA-FOR-123
Versión 1

DEPARTAMENTO:	SAN MARCOS	MUNICIPIO:	TACANÁ
NOMBRE DEL ESTABLECIMIENTO:	ESCUELA OFICIAL RURAL MIXTA	DIRECCIÓN DEL ESTABLECIMIENTO:	CAANTÓN TOJOJ FLORIDA, ALDEA SUJCHAY
CÓDIGO DEL ESTABLECIMIENTO:	12-07-2849-43	FECHA:	18/09/2024

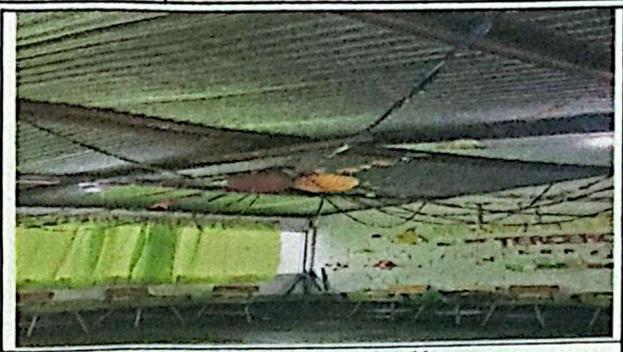
Foto 1: el techo del modulo 2 esta en riesgo de caída.

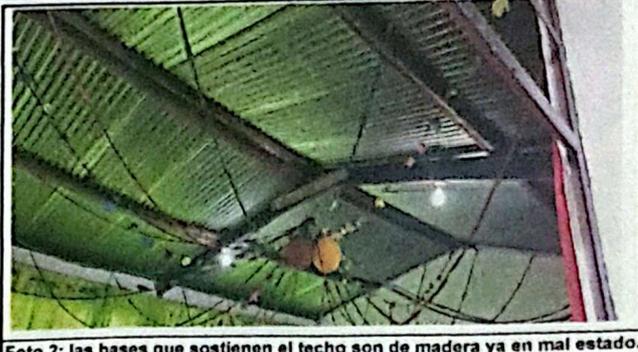
Foto 2: las bases que sostienen el techo son de madera ya en mal estado.

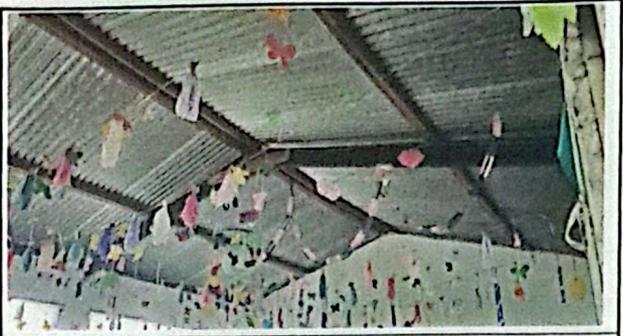
Foto 3: los soportes de las laminas no son las adecuadas para el peso de las mismas.

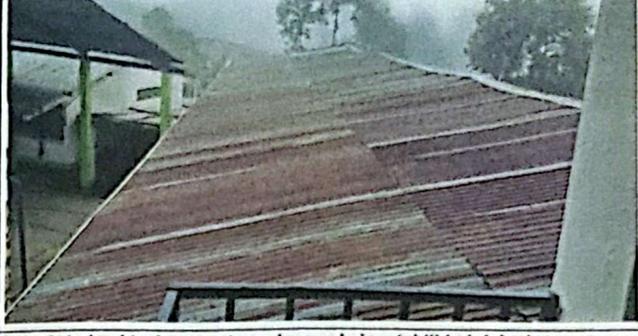
Foto 4: todo el techo ya esta curbo por la inestabilidad del mismo.

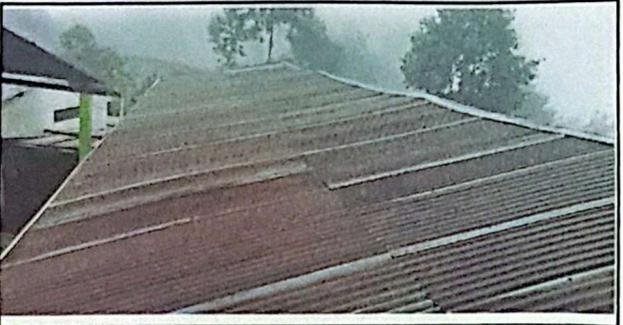
Foto 5: la lamina ya esta deteriorada por el paso del tiempo y tiene que ser replazada.

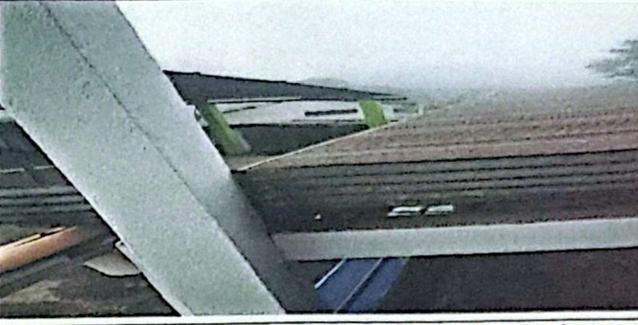
Foto 6: los canales de la bajada de agua no son las indicadas y tiene que ser replazada.
