**REGISTRO FOTOGRÁFICO
PROGRAMA DE MANTENIMIENTO DE EDIFICIOS ESCOLARES PÚBLICOS**

DEPARTAMENTO:	San Marcos	MUNICIPIO:	Tacaná
NOMBRE DEL ESTABLECIMIENTO:	EODP Anexa EORM	DIRECCIÓN DEL ESTABLECIMIENTO:	Caserío Nueva Reforma Aldea Sujchay
CÓDIGO DEL ESTABLECIMIENTO:	12-07-5301-43 y 12-07-5387-42	FECHA:	16/09/2024

PRA-FOR-123
Versión 1

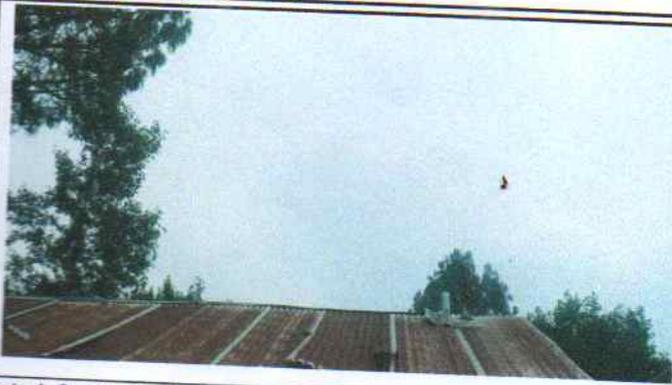
Foto 1: Sustitución de lamina troquelada aluzinc calibre 26

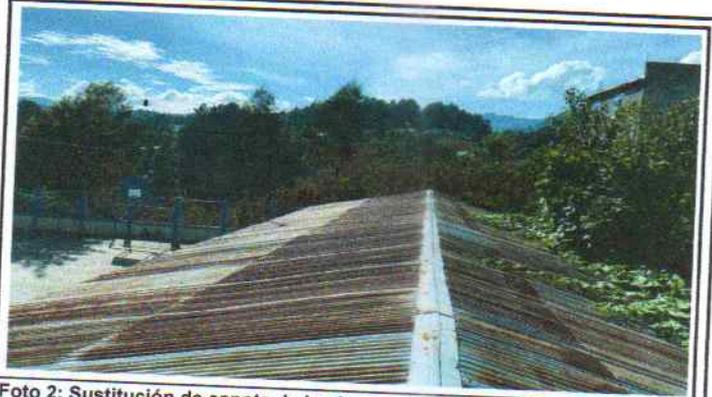
Foto 2: Sustitución de capote de lamina por lamina troquelada

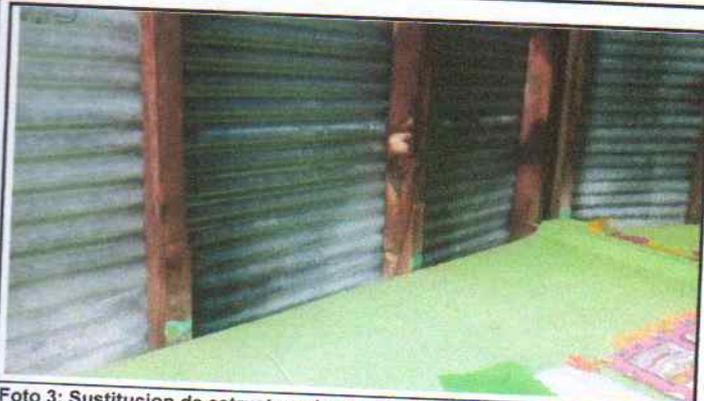
Foto 3: Sustitucion de estructura de soporte de madera por metal

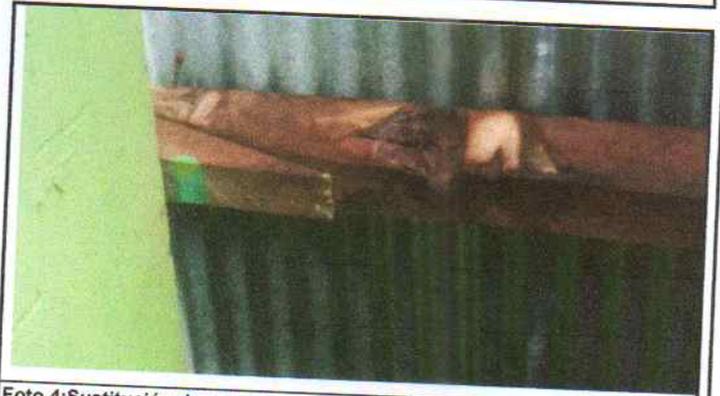
Foto 4: Sustitución de estructura de soporte de madera por metal

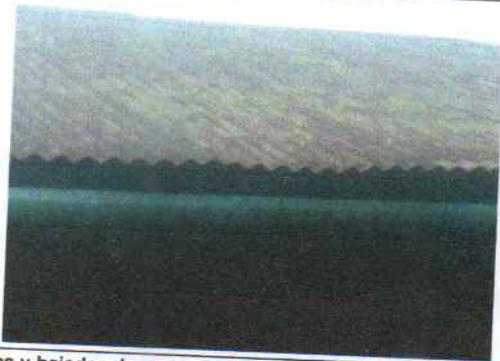
Foto 5: Canales y bajadas de agua pluvial

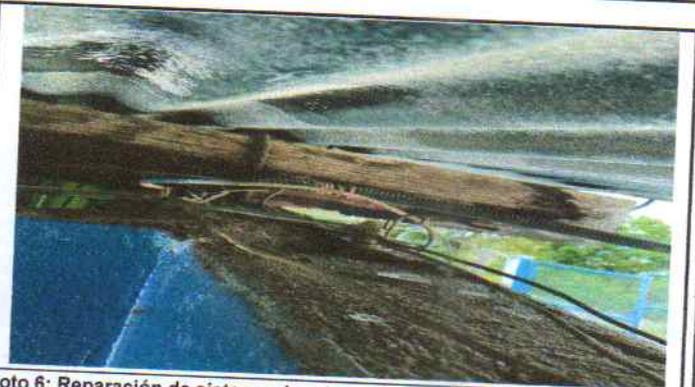
Foto 6: Reparación de sistema electrico

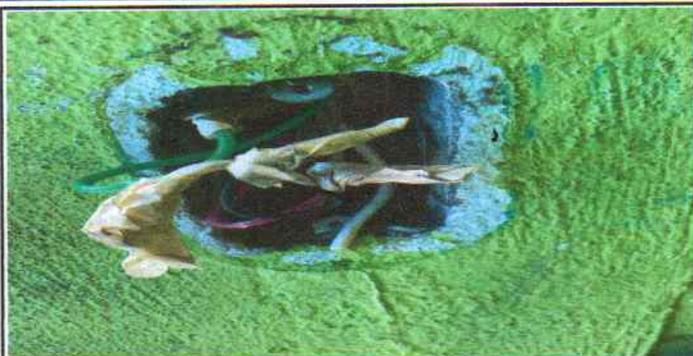
Foto 7: Sustitución de ducto electrico + accesorio
