REGISTRO FOTOGRÁFICO PROGRAMA DE MANTENIMIENTO DE EDIFICIOS ESCOLARES PÚBLICOS

PRA-FOR-123
Versión 1

DEPARTAMENTO:	SAN MARCOS	MUNICIPIO:	TAJUMULCO
NOMBRE DEL ESTABLECIMIENTO:	EORM	DIRECCIÓN DEL ESTABLECIMIENTO:	CASERÍO NUEVO BELEN, SANTA LUCÍA TALUX
CÓDIGO DEL ESTABLECIMIENTO:	12-09-0017-43	FECHA:	11/06/2024

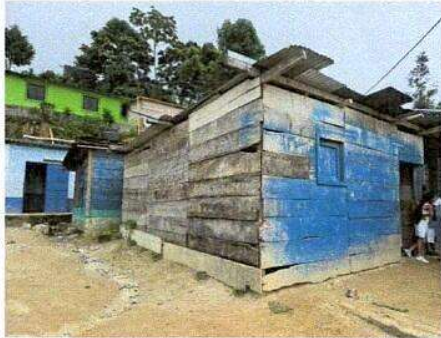
Foto1: 1.1. Sustitución de lámina, por lámina troquelada aluzinc calibre 26 en aula

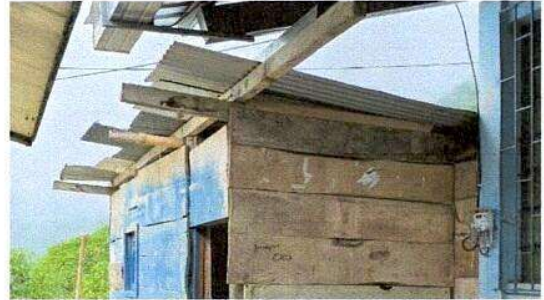
Foto 2: 2.2. Sustitución de estructura de soporte de madera, por metal en aula

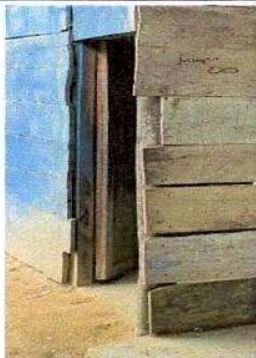
Foto 3: 4.3. Sustitución de puerta de madera por puerta de metal en aula

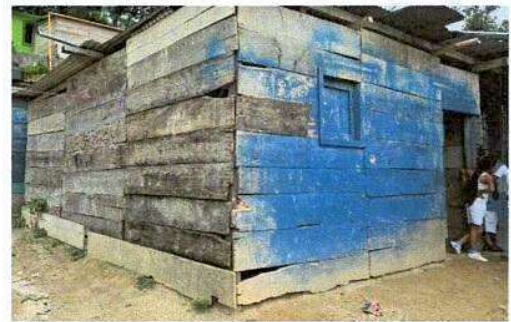
Foto 4: 6.5. Sustitución de piso de torta de concreto en aula

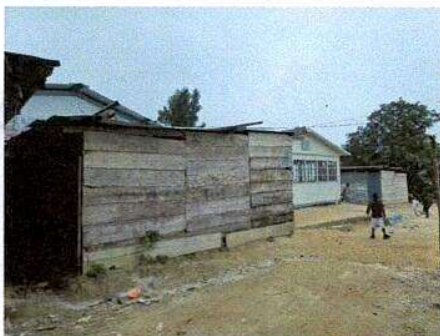
Foto 5: 15. MUROS PERIMETRALES
