SITUACIÓN DEFICIENCIAS DETERMINADAS:

DEPARTAMENTO:	SAN MARCOS	MUNICIPIO:	TAJUMULCO
NOMBRE DEL ESTABLECIMIENTO:	Escuela Oficial Rural Mixta, Caserío Linda Vista	DIRECCIÓN DEL ESTABLECIMIENTO:	Caserío Linda Vista, Santa Lucía Talux
CÓDIGO DEL ESTABLECIMIENTO:	12-09-0019-43	FECHA:	25/10/2024

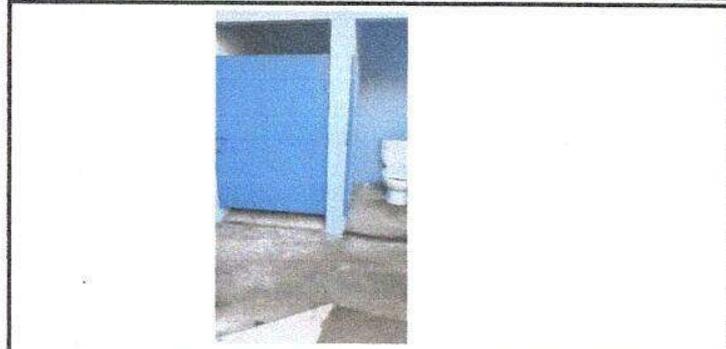
Foto 1: Sustitución de accesorios inodoro (contra llave, tubo de abasto y tanque), Sustitución de tapadera sanitario

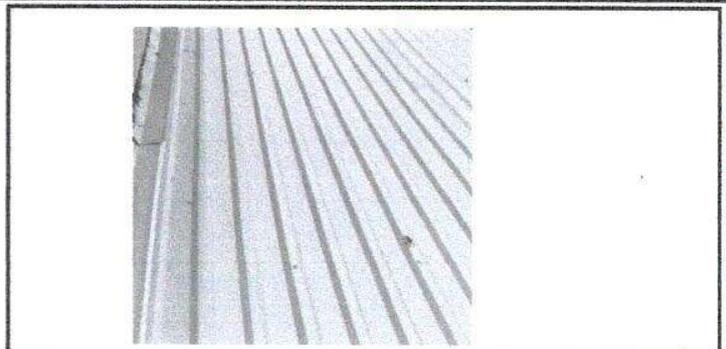
Foto 2: Sustitución de lámina, por lámina troquelada aluzinc calibre 26 de aulas, Sustitución de capote de lámina para lámina troquelada de aulas

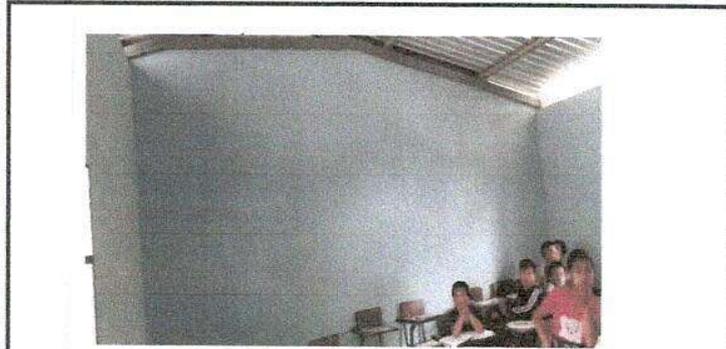
Foto 3: Pintura en muros exteriores e interiores

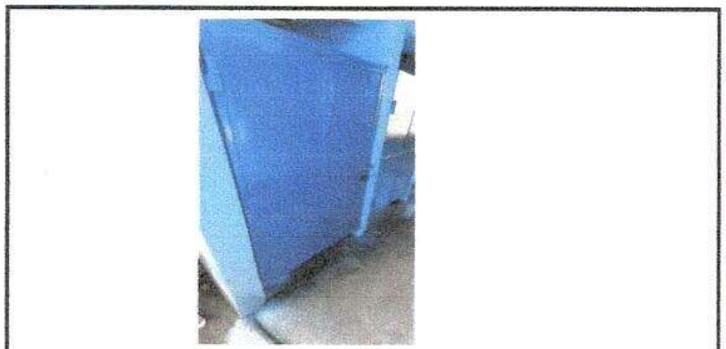
Foto 4: Mantenimiento a estructura (lijado, cepillado, sujeciones, aplicación de pintura)

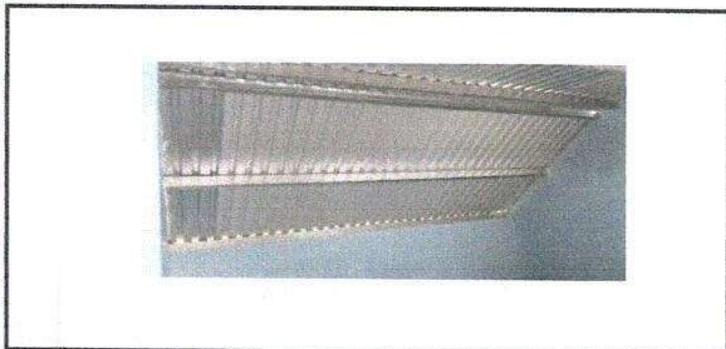
Foto 5. Sustitución de lámina, por lámina troquelada aluzinc calibre 26 en cocina, Sustitución de elementos de fijación en cocina. Sustitución de estructura de soporte de madera, por metal en cocina

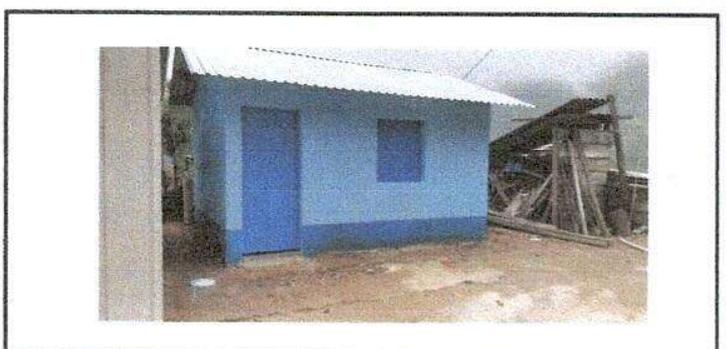
Foto 6: Sustitución de muro perimetral de madera por block en cocina, Reparación de columnas de madera por concreto en cocina, Instalación de block en cocina
