DEPARTAMENTO:	SAN MARCOS	MUNICIPIO:	TAJUMULCO
NOMBRE DEL ESTABLECIMIENTO:	EORM	DIRECCIÓN DEL ESTABLECIMIENTO:	CASERÍO NUEVA COLONIA, ALDEA SAN LUIS CHESJANE
CÓDIGO DEL ESTABLECIMIENTO:	12-09-0037-43	FECHA:	25/10/2024

**REGISTRO FOTOGRÁFICO
PROGRAMA DE MANTENIMIENTO DE EDIFICIOS ESCOLARES PÚBLICOS**

PRA-FOR-123
Versión 1

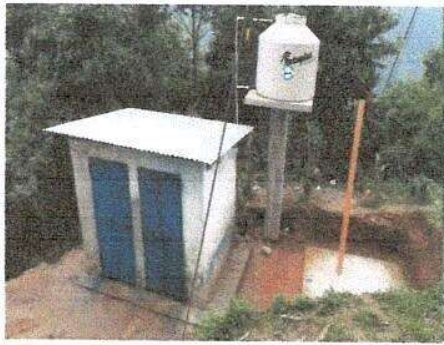
Foto1: 1. CUBIERTA DE LÁMINA EN BAÑO

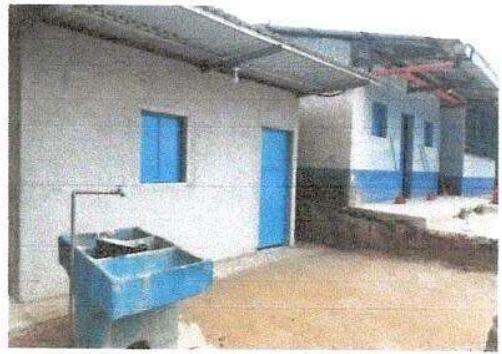
Foto 2: 1.CUBIERTA DE LÁMINA EN COCINA

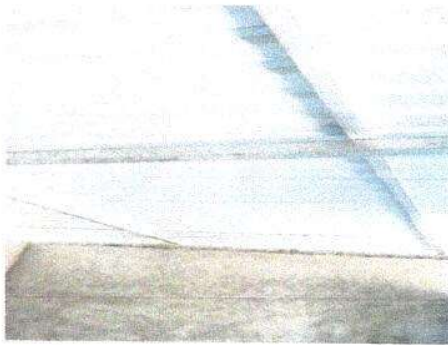
Foto 3: 2. ESTRUCTURA DE TECHO

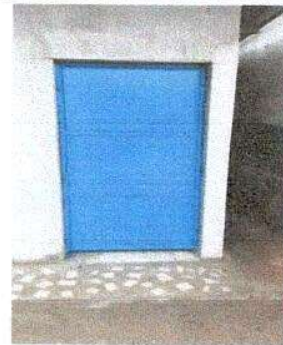
Foto 4: 4.3. PUERTA DE MADERA POR PUERTA DE METAL, EN COCINA

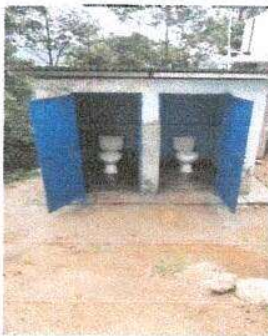
Foto 5: 2.3. SUSTITUCIÓN DE PUERTA DE METAL, POR METAL EN SANITARIOS

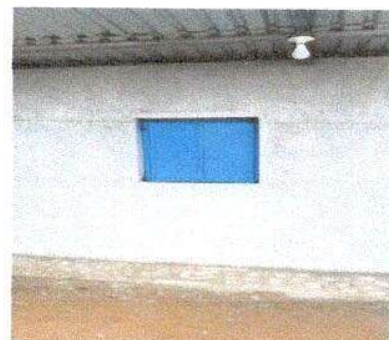
Foto 6: 5.3. SUSTITUCIÓN DE VENTANAS DE MADERA POR METAL EN COCINA

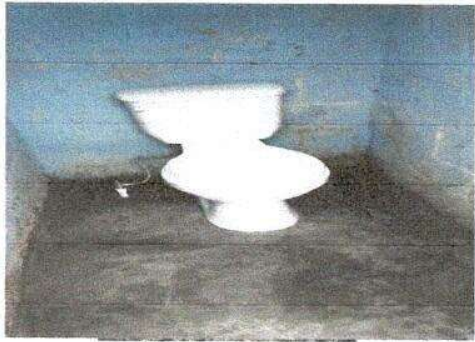
Foto7: 6.5. SUSTITUCIÓN DE PISO DE TORTA DE CONCRETO EN SANITARIOS

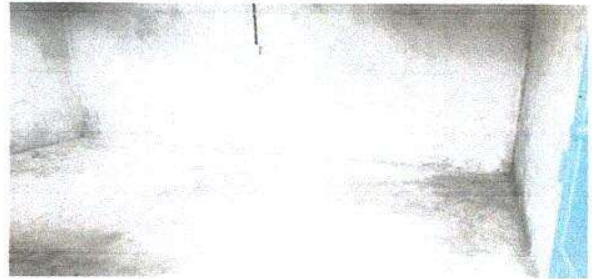
Foto 8: 6.6. SUSTITUCIÓN DE PISO DE TORTA DE CONCRETO POR PISO DE CEMENTO LÍQUIDO EN COCINA

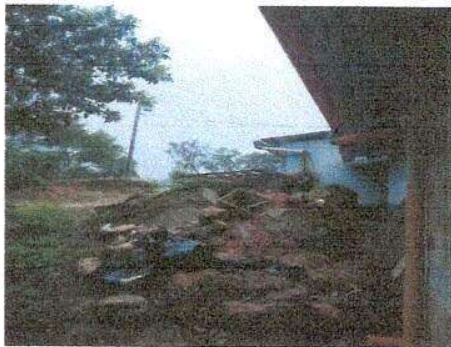
Foto 9: 7.2. CANALES Y BAJADAS DE AGUA PLUVIAL

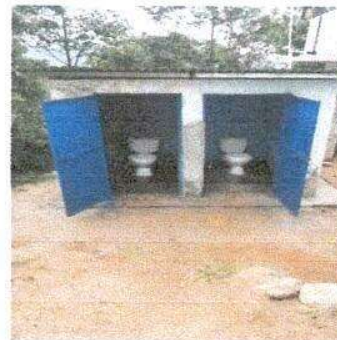
Foto 10: 10. SERVICIOS SANITARIOS Y SUS ACCESORIOS

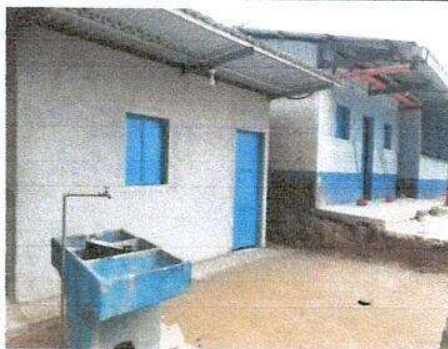
Foto 11: 15. MUROS PERIMETRALES

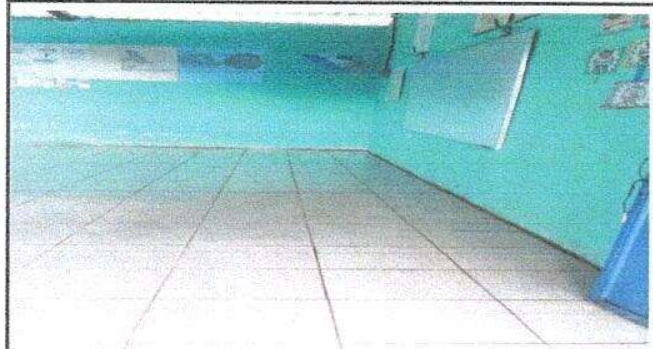
Foto 12: 6. SUSTITUCIÓN DE PISO DE CEMENTO LÍQUIDO POR PISO CERÁMICO
