SITUACIÓN DEFICIENCIAS DETERMINADAS

| NOMBRE DEL ESTABLECIMIENTO: | E.O.R.M Caserío San Francisco | DIRECCIÓN DEL ESTABLECIMIENTO: | Caserío San Francisco Aldea Tochosh |
| CÓDIGO DEL ESTABLECIMIENTO: | 12-09-2852-43 | FECHA: | 2/10/2024 |

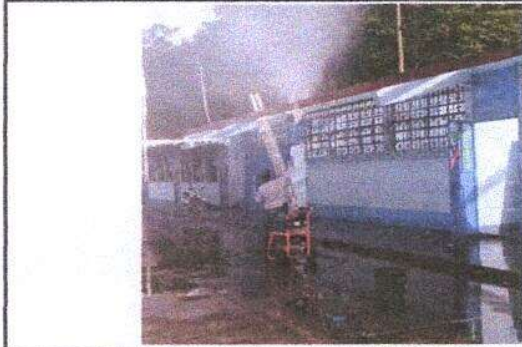
Foto 1: Lavado de costaneras, para despues cepillar, lijar y pintar, para luego colocar lámina, por lámina troquelada aluzinc calibre 26

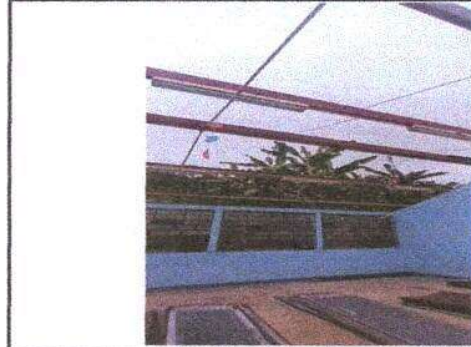
Foto 2: Retiro de láminas para despues colocar lámina, por lámina troquelada aluzinc calibre 26

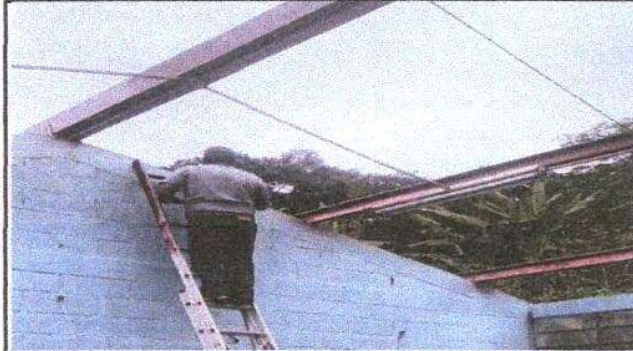
Foto 3: Retiro de láminas para despues colocar lámina, por lámina troquelada aluzinc calibre 26

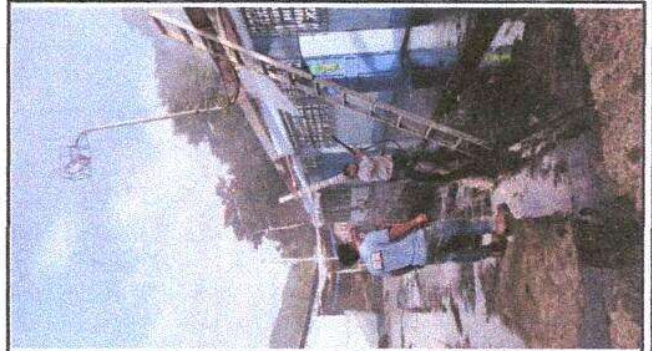
Foto 4: Lavado de costaneras, para despues cepillar, lijar y pintar, para luego colocar lámina, por lámina troquelada aluzinc calibre 26
