SITUACIÓN DEFICIENCIAS DETERMINADAS

DEPARTAMENTO:	San Marcos	MUNICIPIO:	Tejutla
NOMBRE DEL ESTABLECIMIENTO:	Escuelka Oficial Rural Mixta	DIRECCIÓN DEL ESTABLECIMIENTO:	Caserío El Bosque
CÓDIGO DEL ESTABLECIMIENTO:	12-10-0028-43	FECHA:	30 de septiembre de 2024

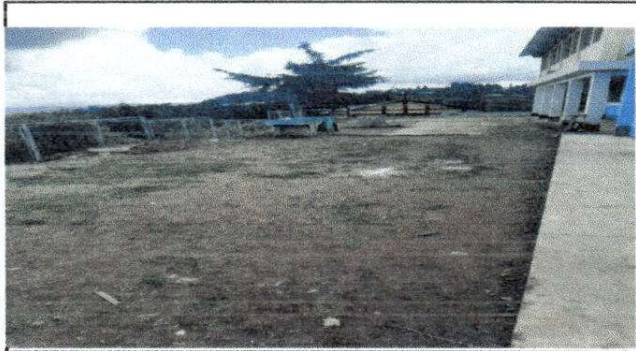
Foto 7: Losa de patio

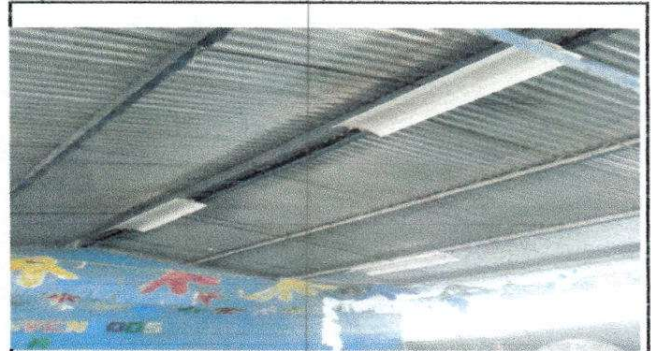
Foto 8: Reparación de sistema eléctrico

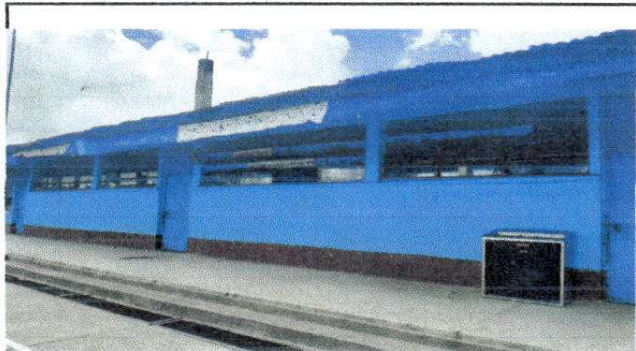
Foto 9: Fabricación e instalación de balcones de hierro en ventana

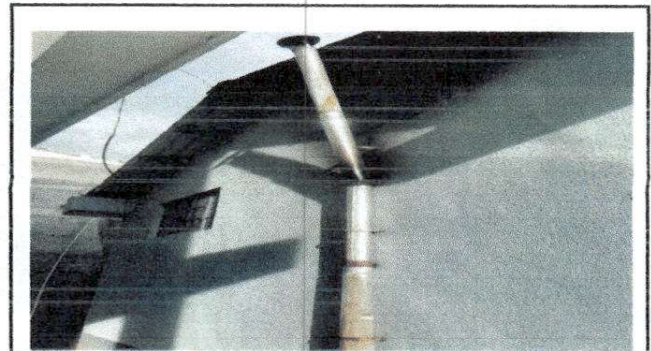
Foto 10: Sustitución de chimenea de metal

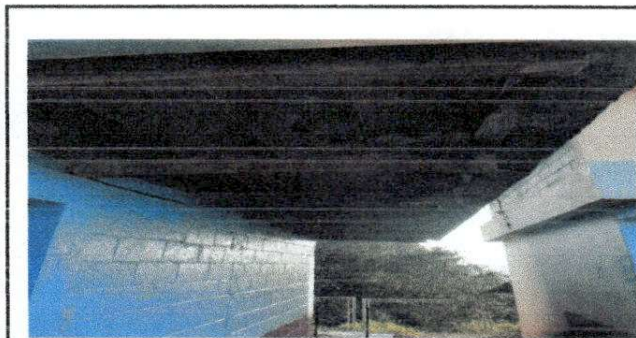
Foto 11: Reparación de repello y cernido en paredes (cuando aplique)

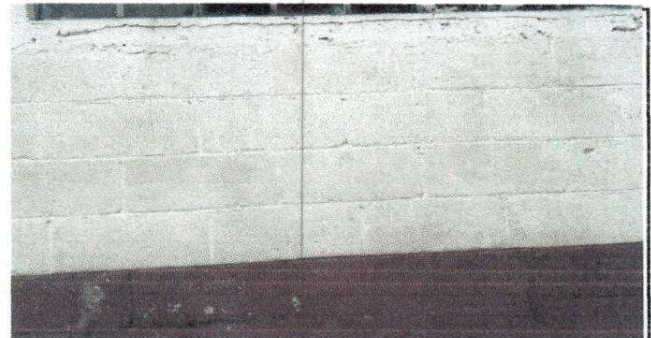
Foto 12: Reparación de repello y cernido en paredes (cuando aplique)

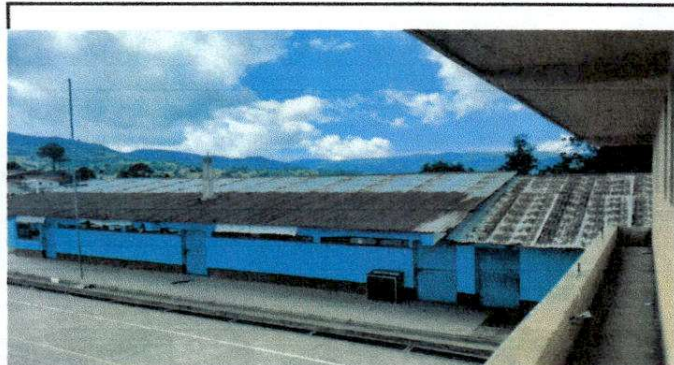
Foto1: Sustitución de lámina por lámina troquelada aluzinc calibre 26

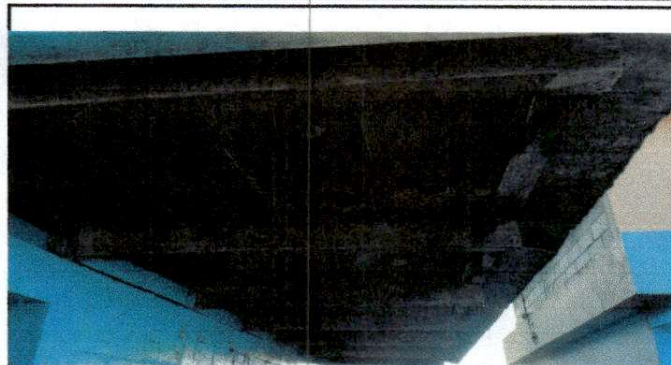
Foto 2: Sustitución de estructura de soporte de madera, por metal.

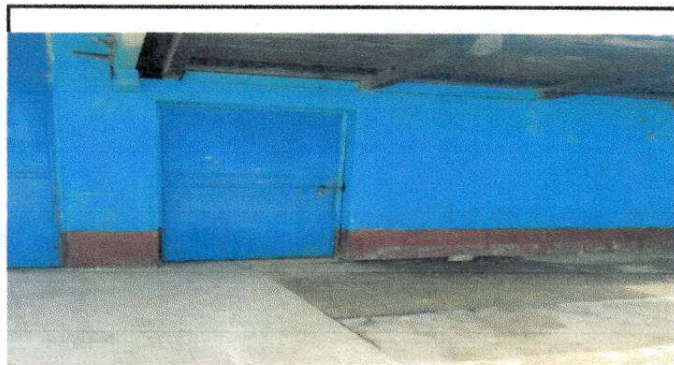
Foto 3: Sustitución de puerta.

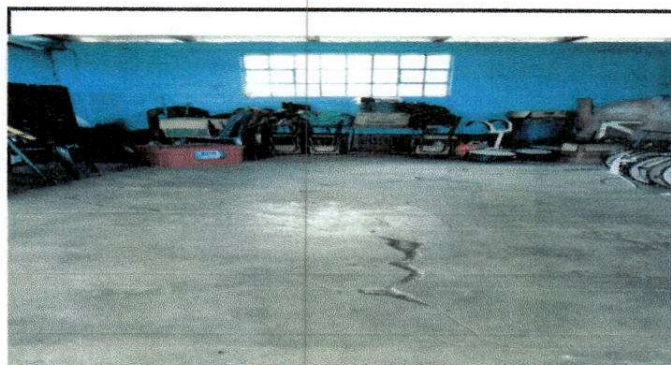
Foto 4: Sustitución de piso de torta de concreto por porcelanato

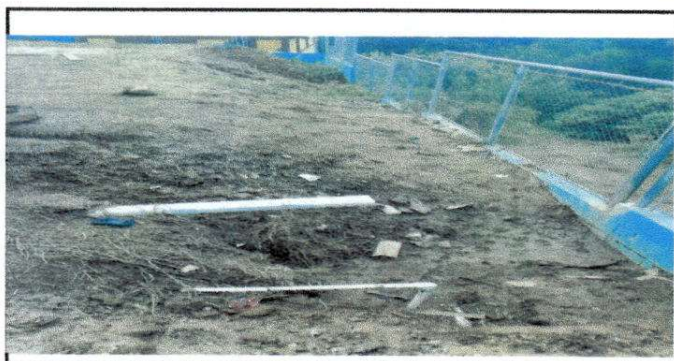
Foto 5: Sustitución de tubería PSI línea principal de aguas negras

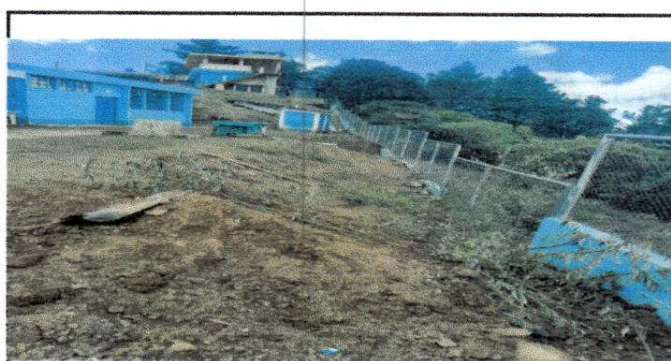
Foto 6: Reparación de muro perimetral de block
