SITUACIÓN DEFICIENCIAS DETERMINADAS

DEPARTAMENTO:	San Marcos	MUNICIPIO:	Tejutla
NOMBRE DEL ESTABLECIMIENTO:	Escuela Oficial Rural Mixta	DIRECCIÓN DEL ESTABLECIMIENTO:	Aldea Villa Flores
CÓDIGO DEL ESTABLECIMIENTO:	12-10-1279-43	FECHA:	12/11/2024

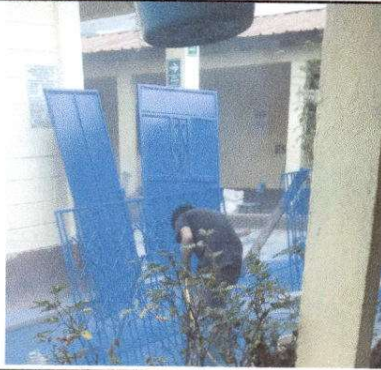
Foto1: Mantenimiento a estructura (lijado, cambio de tubo, cepillado, sujecioens, aplicacián de pintura).

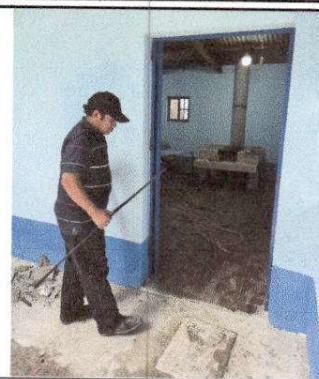
Foto 2: Sustitución de puerta.

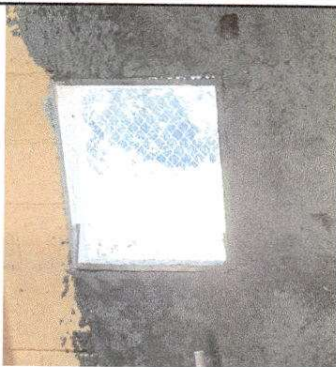
Foto 3: Sustitución de ventanas de madera por metal mas vidrio.

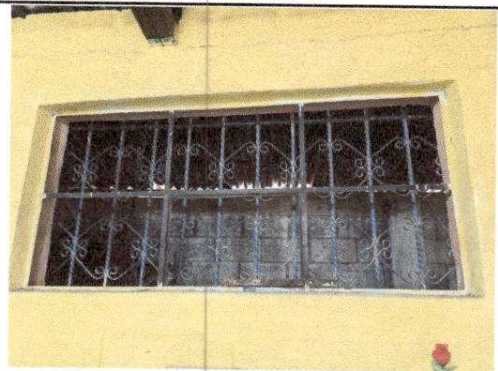
Foto 4: Sustitución de vidrios.

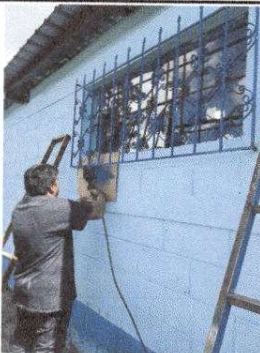
Foto 5: Mantenimiento a balcones de metal.

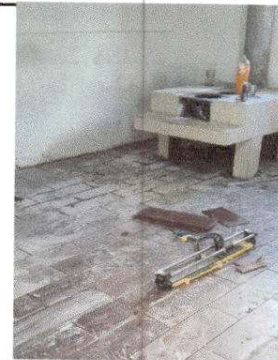
Foto 6: Sustitución de piso ceramico.

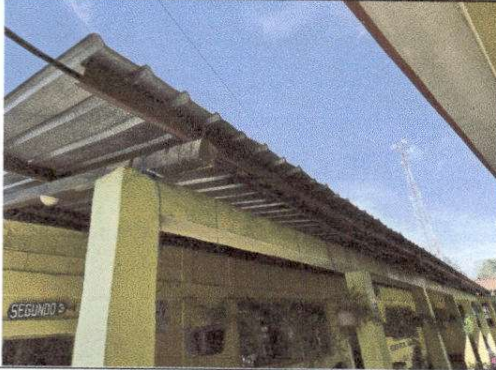
Foto7: Sustitución de canales de PVC y bajada de agua pluvial.

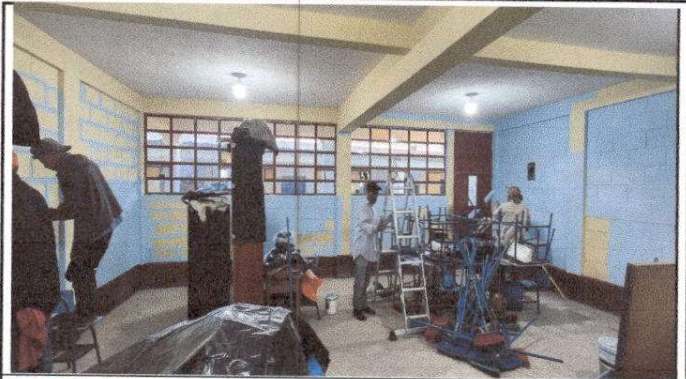
Foto 8: Pintura en muros interiores.

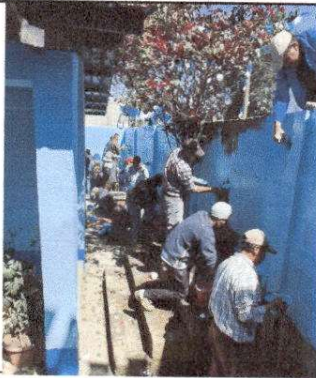
Foto 9: Pintura en muros exteriores.

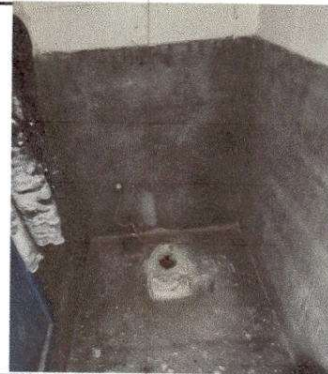
Foto 10: Sustitución inodoro.

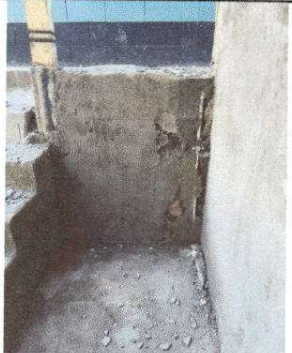
Foto 11: Reparación red de agua potable: sustitución de tubería línea principal. Sustitución de llave de globo.

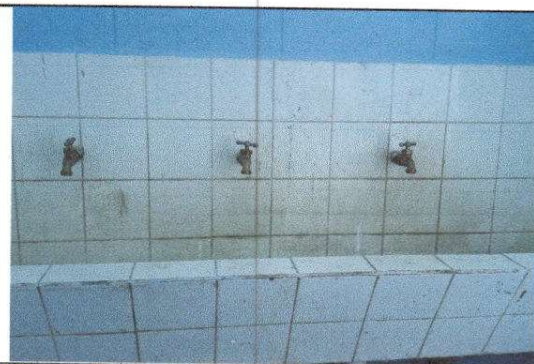
Foto 12: Sustitución de llave de chorro.

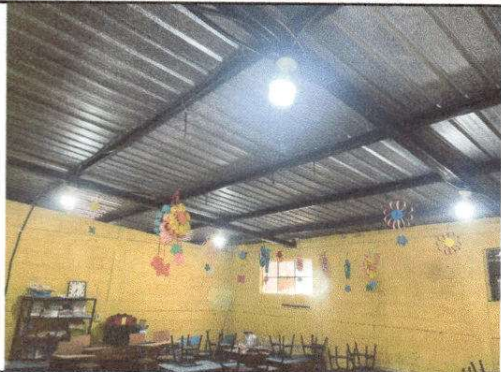
Foto13: Sustitución de focos ahorradores.

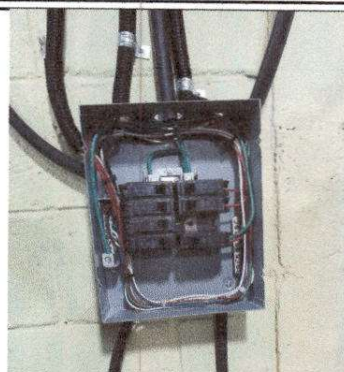
Foto 14: Sustitución de talbero de flipones.

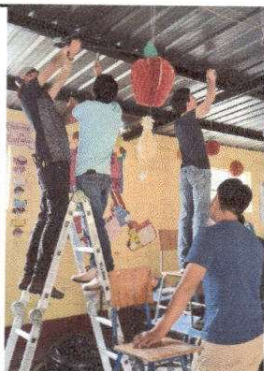
Foto 15: Reparación de cableado electrico

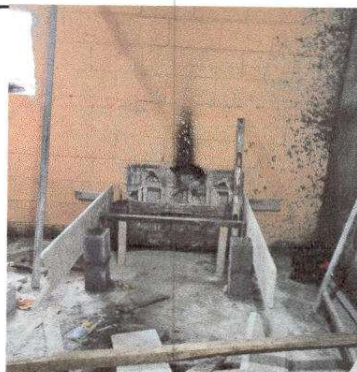
Foto 16: Sustitución de estufa rural (completa) incluye chimenea y plancha de metal. Instalación de azulejo en estufa rural.

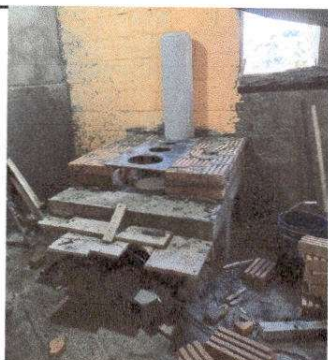
Foto 17: Sustitución de estufa rural (completa) incluye chimenea y plancha de metal. Instalación de azulejo en estufa rural.

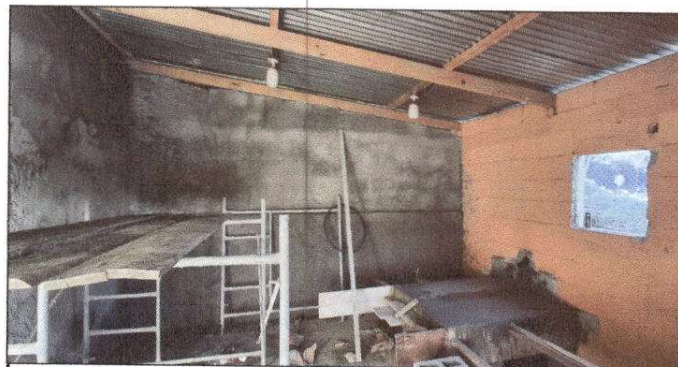
Foto 18: Repello en muro.
