SITUACIÓN DEFICIENCIAS DETERMINADAS PREVIO DURANTE POSTERIOR

DEPARTAMENTO:	San Marcos	MUNICIPIO:	Tejutla
NOMBRE DEL ESTABLECIMIENTO:	Escuela Oficial Rural Mixta	DIRECCIÓN DEL ESTABLECIMIENTO:	Aldea Villa Flores
CÓDIGO DEL ESTABLECIMIENTO:	12-10-1279-43	FECHA:	25/11/2024

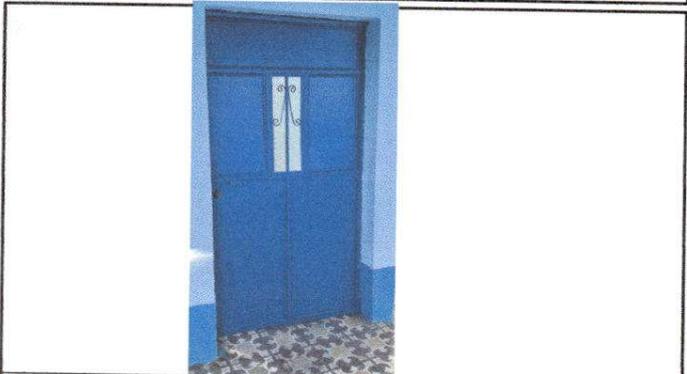
Foto 1: Mantenimiento a estructura (lijado, cambio de tubo, cepillado, sujecioens, aplicacián de pintura).

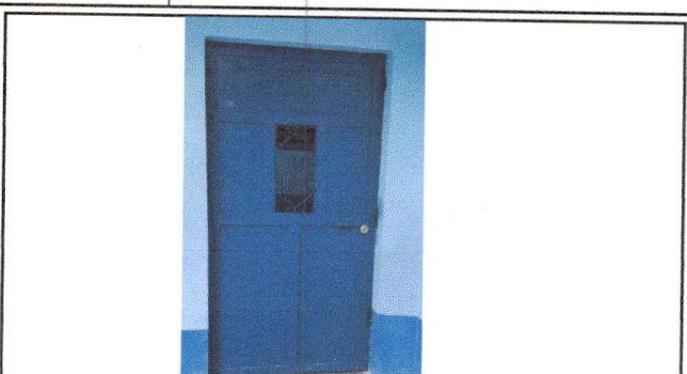
Foto 2: Sustitución de puerta.

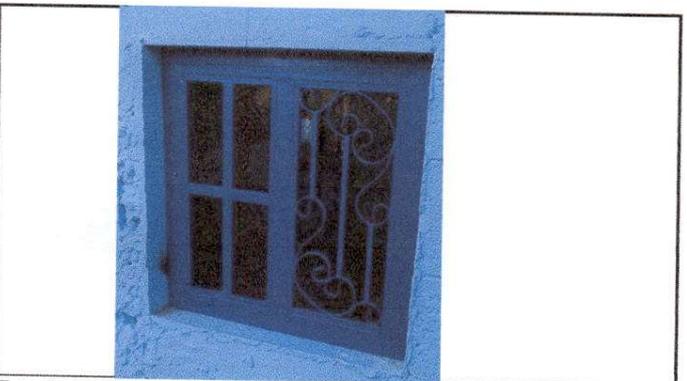
Foto 3: Sustitución de ventanas de madera por metal mas vidrio.

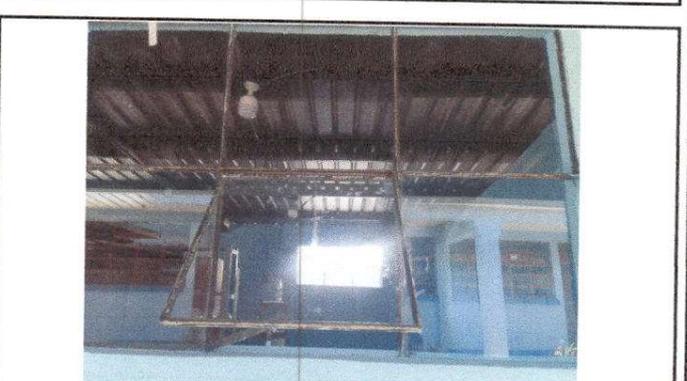
Foto 4: Sustitución de vidrios.

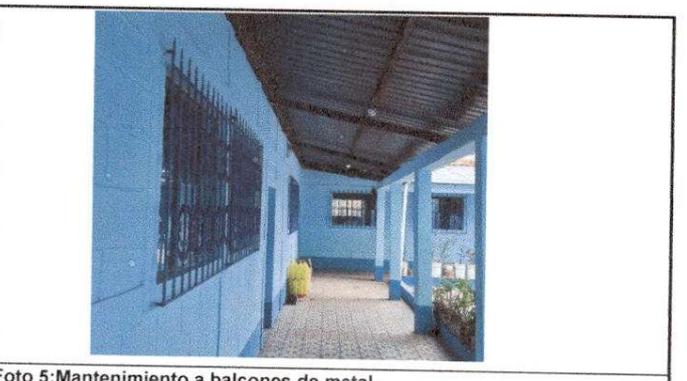
Foto 5: Mantenimiento a balcones de metal.

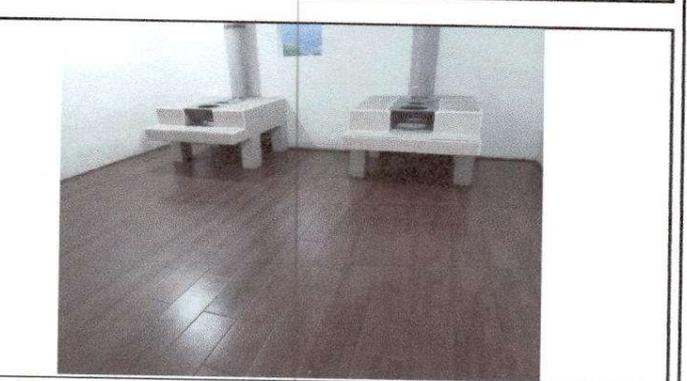
Foto 6: Sustitución de piso ceramico.

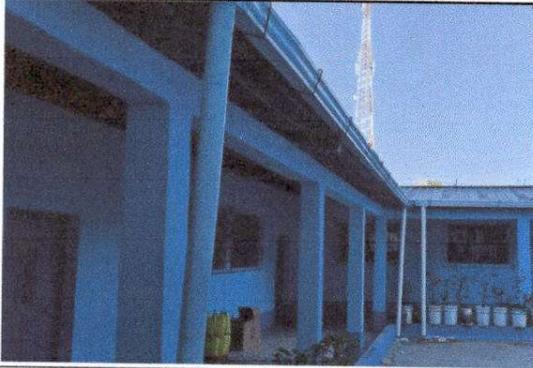
Foto 7: Sustrucción de canales de PVC y bajada de agua pluvial.

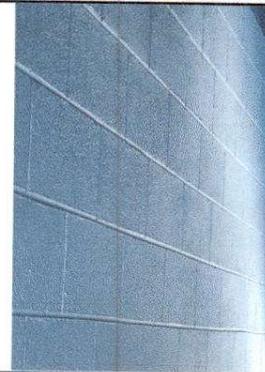
Foto 8: Pintura en muros interiores.

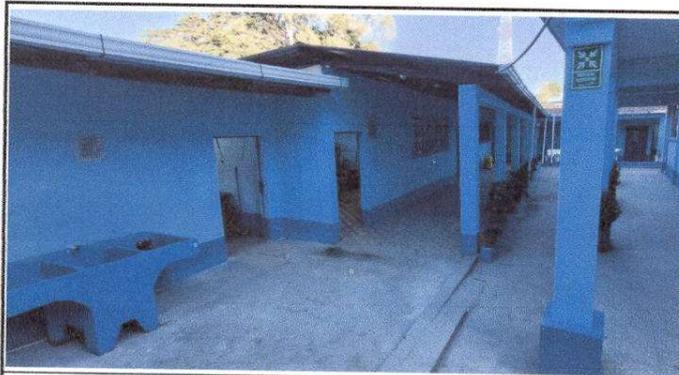
Foto 9: Pintura en muros exteriores.

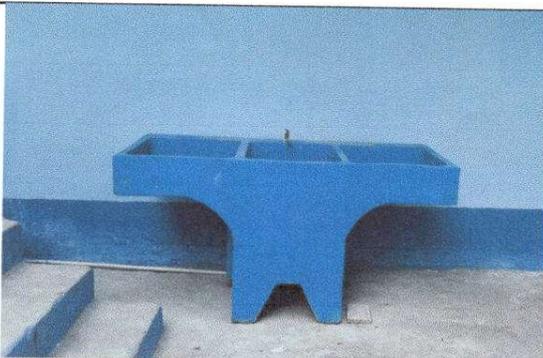
Foto 11: Reparación red de agua potable: sustrucción de tubería línea principal. Sustrucción de llave de globo.

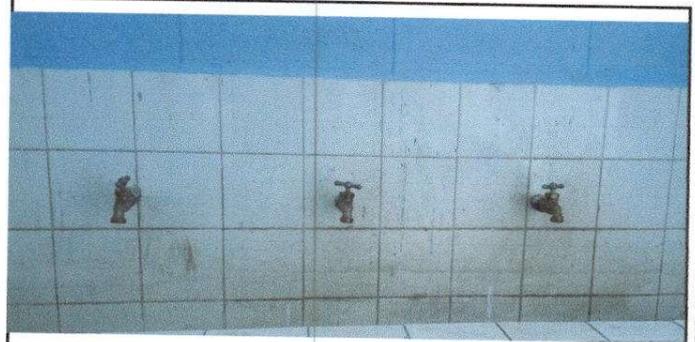
Foto 12: Sustrucción de llave de chorro.

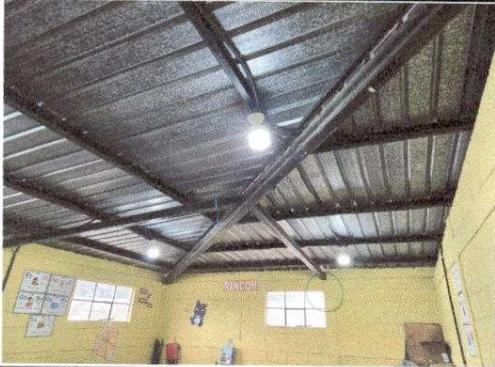
Foto13: Sustitución de focos ahorradores.

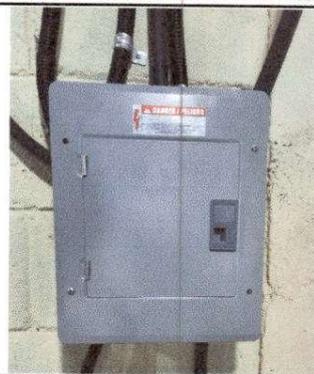
Foto 14: Sustitución de talbero de flipones.

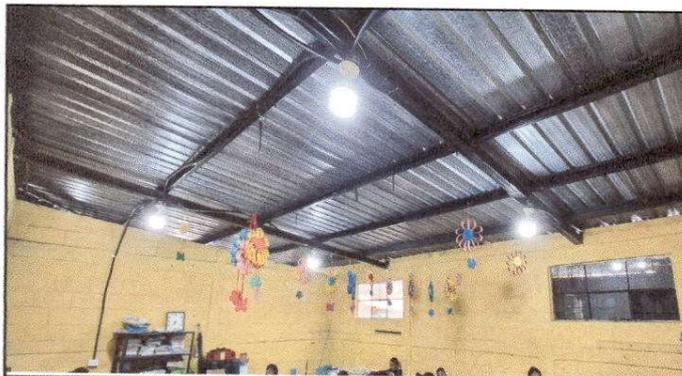
Foto 15: Reparación de cableado eléctrico

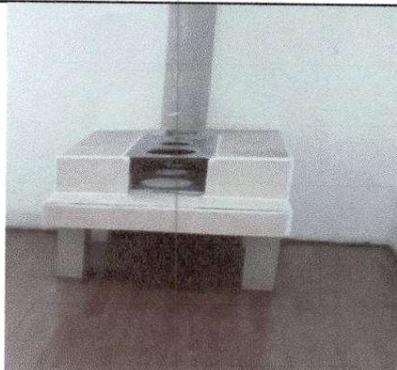
Foto 16: Sustitución de estufa rural (completa) incluye chimenea y plancha de metal. Instalación de azulejo en estufa rural.

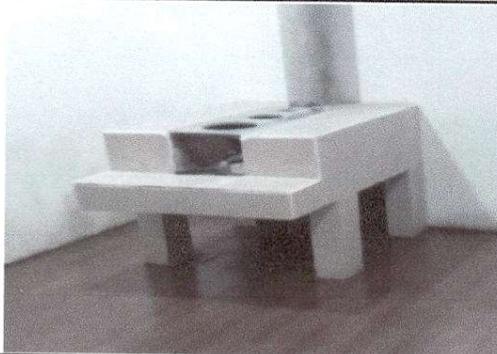
Foto 17: Sustitución de estufa rural (completa) incluye chimenea y plancha de metal. Instalación de azulejo en estufa rural.

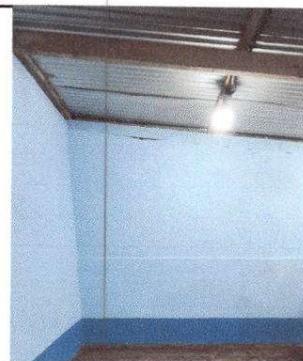
Foto 18: Repello en muro.
