SITUACIÓN DEFICIENCIAS DETERMINADAS

| NOMBRE DEL ESTABLECIMIENTO: | Escuela Oficial Rural Mixta | DIRECCIÓN DEL ESTABLECIMIENTO: | Caserío El Nance |
| CÓDIGO DEL ESTABLECIMIENTO: | 12-11-0506-43 | FECHA: | 15/09/2024 |

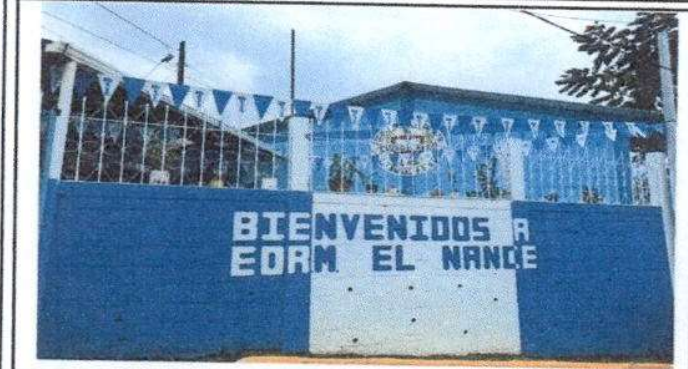
Foto1: El establecimiento tiene su pintura general

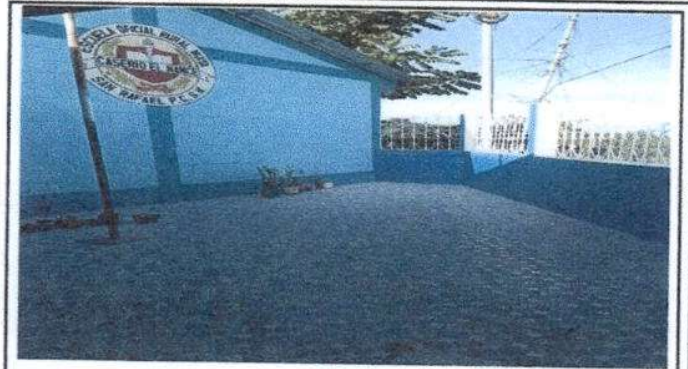
Foto 2: El piso del patio terminado con su pintura de muros

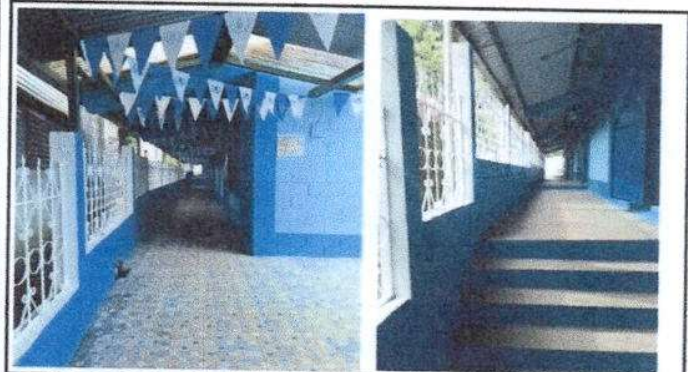
Foto 3: La pintura de muros interiores y exteriores esta finalizada

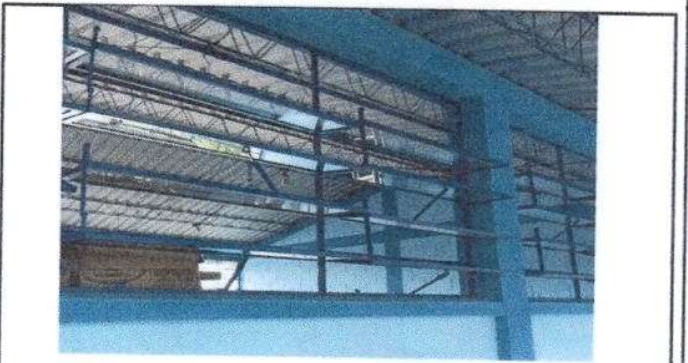
Foto 4: La estructura de metal de ventana

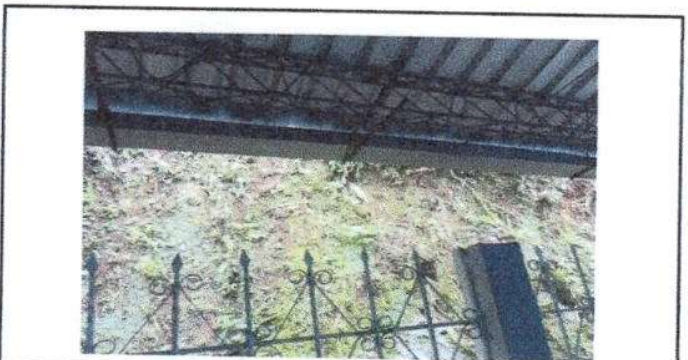
Foto 5: Los canales fueron sustituidos por canales de metal

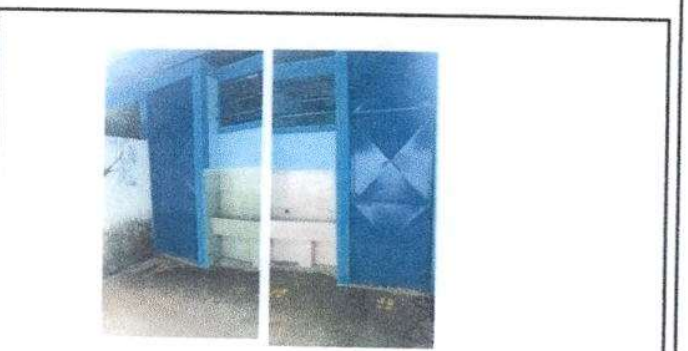
Foto 6: Se finalizó el trabajo en puertas de servicios sanitarios

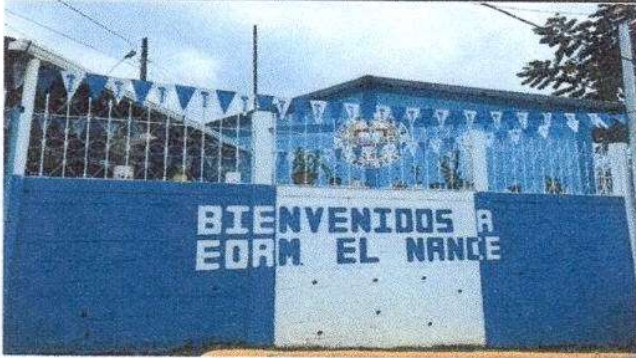
Foto 1: El establecimiento tiene su pintura general

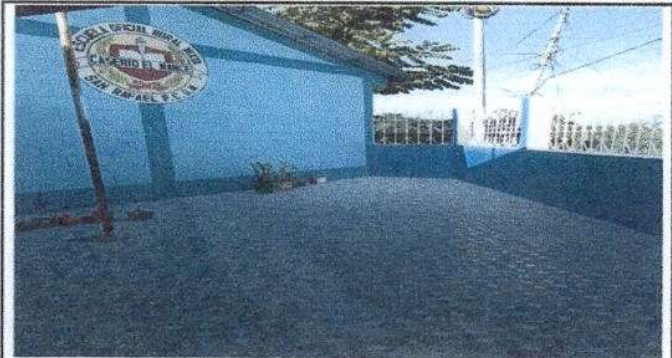
Foto 2: El piso del patio terminado con su pintura de muros

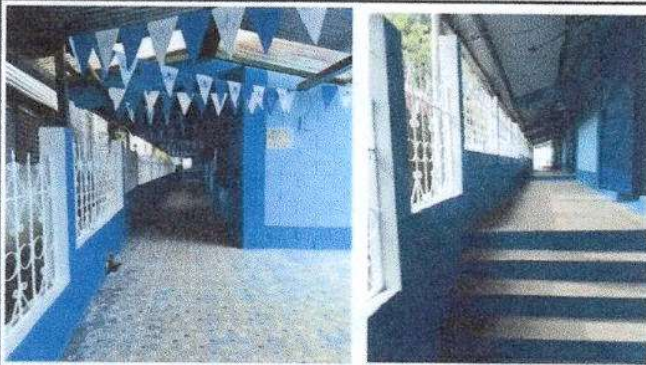
Foto 3: La pintura de muros interiores y exteriores esta finalizada

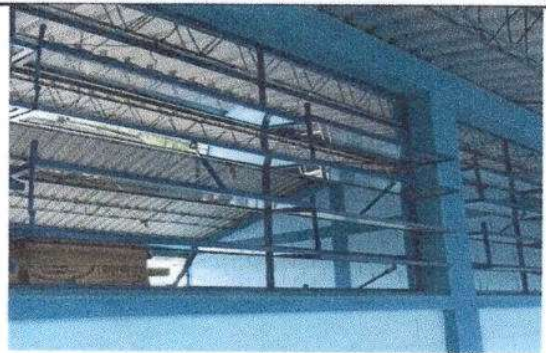
Foto 4: La estructura de metal de ventana

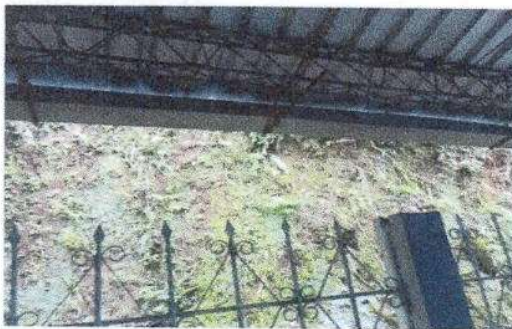
Foto 5: Los canales fueron sustituidos por canales de metal

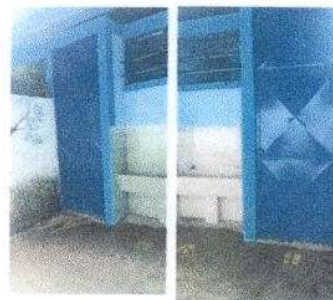
Foto 6: Se finalizó el trabajo en puertas de servicios sanitarios
