DEPARTAMENTO:	San Marcos	MUNICIPIO:	San Rafael Pie de la Cuesta
NOMBRE DEL ESTABLECIMIENTO:	E.O.R.M.	DIRECCIÓN DEL ESTABLECIMIENTO:	Caserío Las Palomas Aldea Chayen
CÓDIGO DEL ESTABLECIMIENTO:	12-11-1088-43	FECHA:	21/05/2024

**REGISTRO FOTOGRÁFICO
PROGRAMA DE MANTENIMIENTO DE EDIFICIOS ESCOLARES PÚBLICOS**

PRA-FOR-123
Versión 1

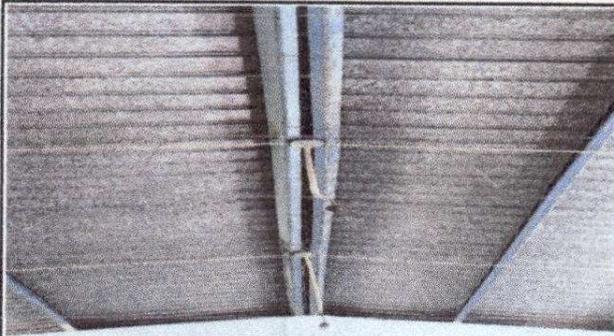
Foto1: Modulo aulas: el capote está con picaduras por el oxido, en union de laminas se filtra el agua

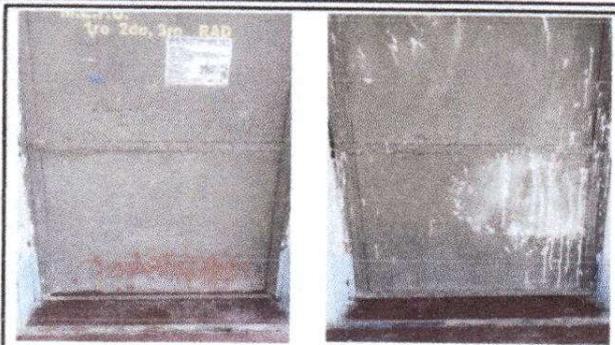
Foto 2: Puertas de Metal de las aulas, deterioradas con manchas y oxido.

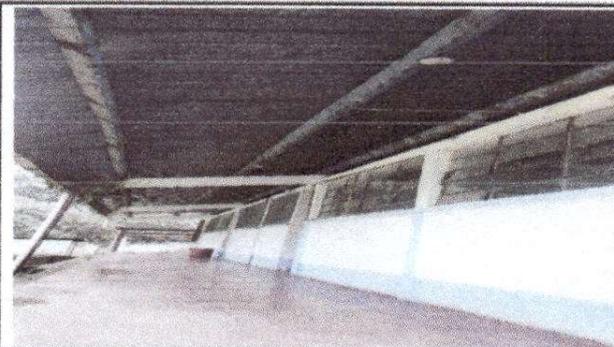
Foto 3: Ventanas de metal deterioradas y vidrios opacos, quebrados por antigüedad

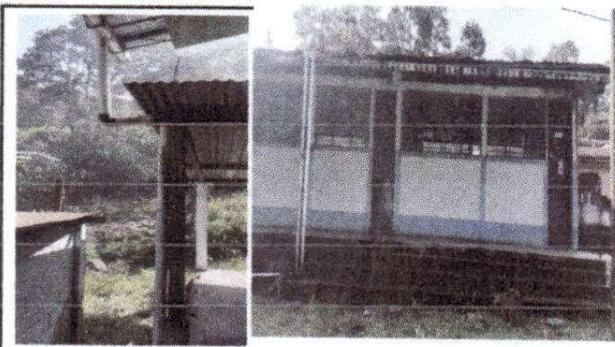
Foto 4: Canales bandeados, rebalsa el agua y bajadas de agua con hoyos.

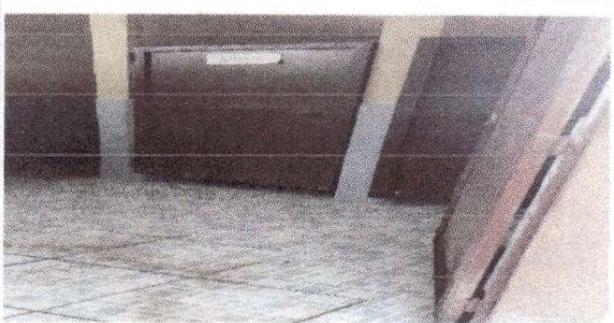
Foto 5: Piso de baños en mal estado

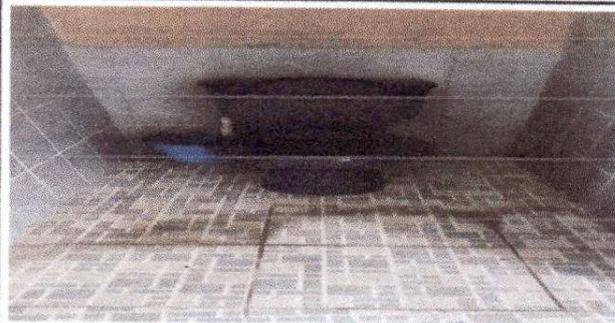
Foto 6: Accesorio de baños no sirve por el uso, se arruinaron.

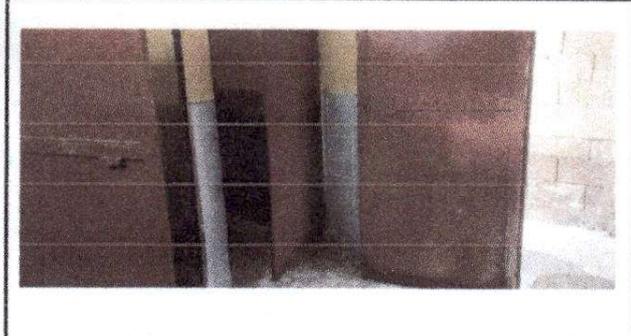
Foto 7: Puerta de baños oxidada con hoyos

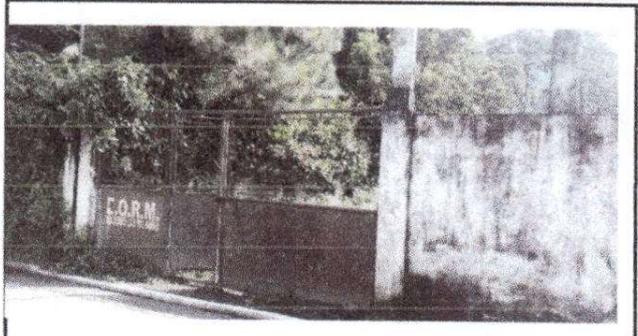
Foto 8: Portón de ingreso principal en mal estado, está oxidado

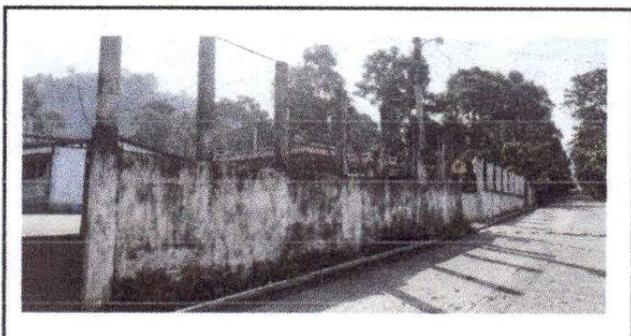
Foto 9: Muros Perimetrales con malla dañado y por seguridad se requiere completar con block
