**REGISTRO FOTOGRÁFICO
PROGRAMA DE MANTENIMIENTO DE EDIFICIOS ESCOLARES PÚBLICOS**

Ministerio de Educación
GUATEMALA

DEPARTAMENTO:	San Marcos	MUNICIPIO:	San Rafael Pie de la Cuesta
NOMBRE DEL ESTABLECIMIENTO:	Escuela Oficial de Parvulos anexa a EORM	DIRECCIÓN DEL ESTABLECIMIENTO:	Caserío El Nance
CÓDIGO DEL ESTABLECIMIENTO:	12-11-3274-42	FECHA:	29/11/2024

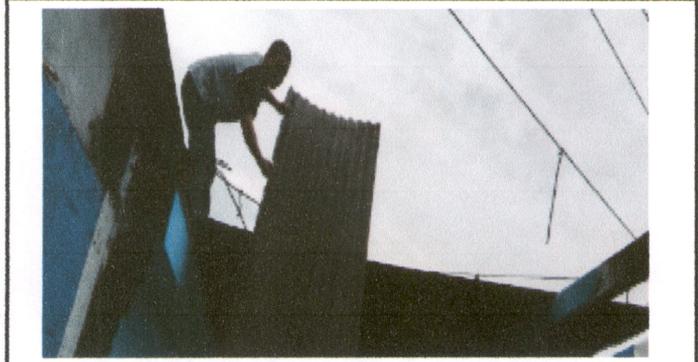
Foto1: Sustitución de lámina, por lámina troquelada aluzinc calibre 26, sustitución de estructura de soporte de metal por metal, se realiza la desinstalación de la estructura portante y lamina existente en mal estado,

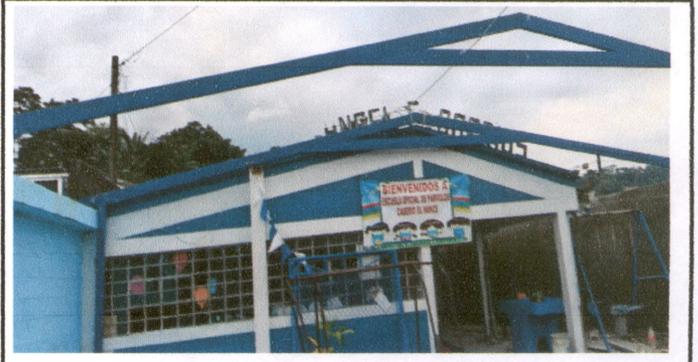
Foto 2: Avance de trabajo de sustitución de estructura de soporte de metal por metal, colocación de las primera tijeras de estructura portante para techado del patio del establecimiento.

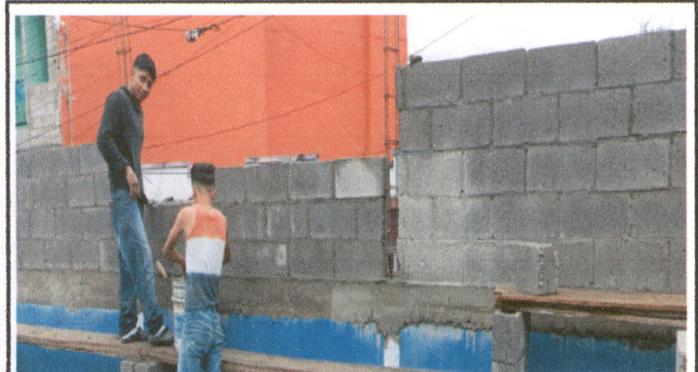
Foto 3: Reparación de muro perimetral de block, realización de soleras e hileras de block para reforzar el muro perimetral

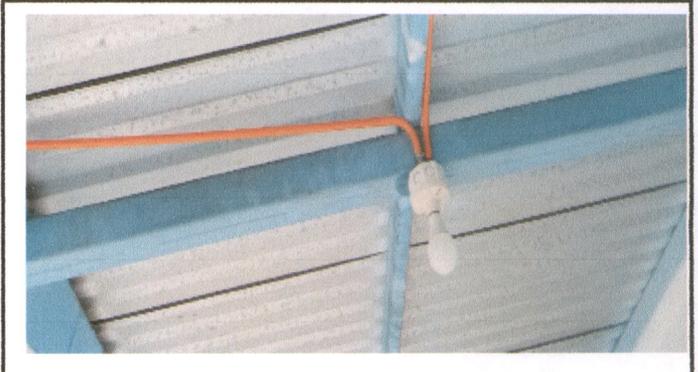
Foto 4: inicio de colocación de ducto en pasillo del establecimiento para la Reparación de sistema eléctrico

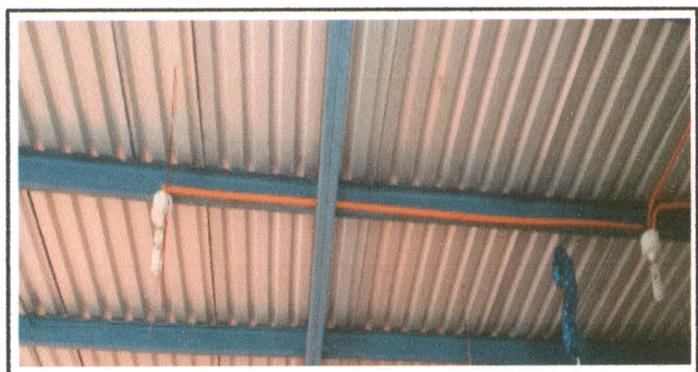
Foto 5: inicio de clolcación de ducto en aulas del establecimiento para la Reparación de sistema eléctrico

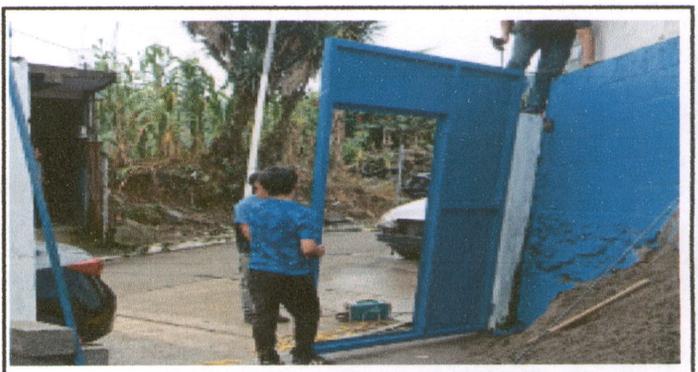
Foto 6: inicio de colocación de la instalación de Portón de Metal de Ingreso al establecimiento.

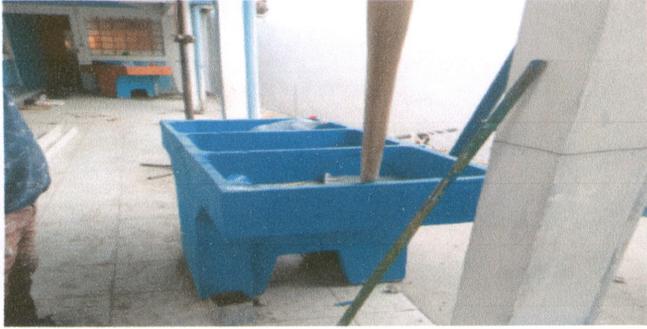
Foto 7: Sustrucción de pila de cemento de dos lavaderos recepción en el establecimiento para la colocación en el lugar asignado

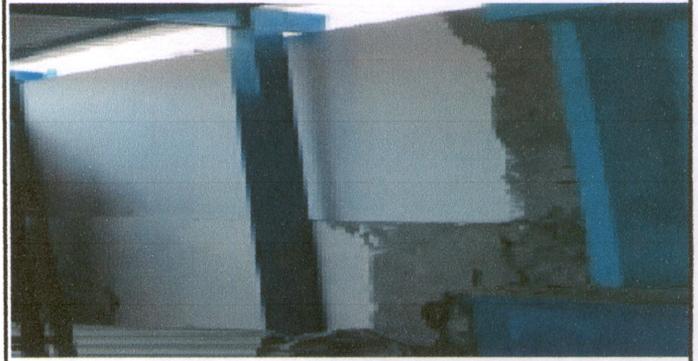
Foto 8: avance en el Repello y alisado en muro del perímetro del establecimiento

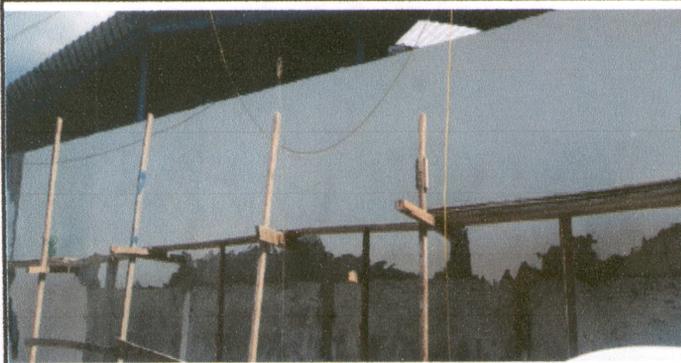
Foto 9: trabajo avanzado del Cernido en muro perimetral parte de enfrente del establecimiento.
