SITUACIÓN DEFICIENCIAS DETERMINADAS:

DEPARTAMENTO:	SAN MARCOS	MUNICIPIO:	NUEVO PROGRESO
NOMBRE DEL ESTABLECIMIENTO:	ESCUELA OFICIAL RURAL MIXTA	DIRECCIÓN DEL ESTABLECIMIENTO:	SECTOR SAN JUAN, ALDEA PALÍN
CÓDIGO DEL ESTABLECIMIENTO:	12-12-0024-43	FECHA:	25/09/2024

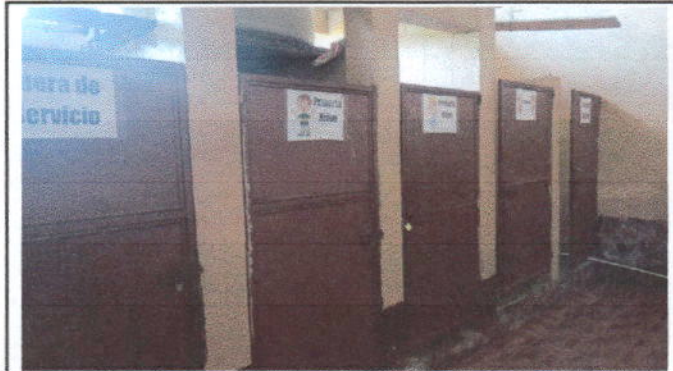
Foto 1: Mantenimiento a estructura (Lijado, cambio de tubo, cepillado, sujeciones, aplicaicones de pintura)

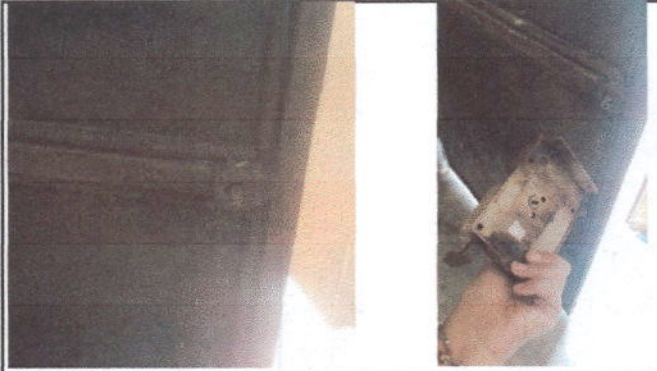
Foto 2: Sustitución de chapa

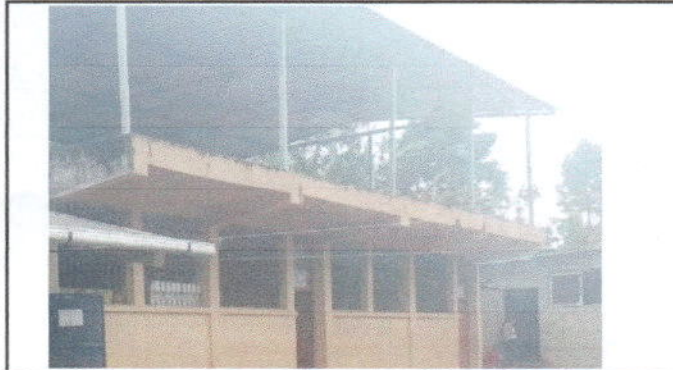
Foto 3: Mantenimiento a balcones de metal

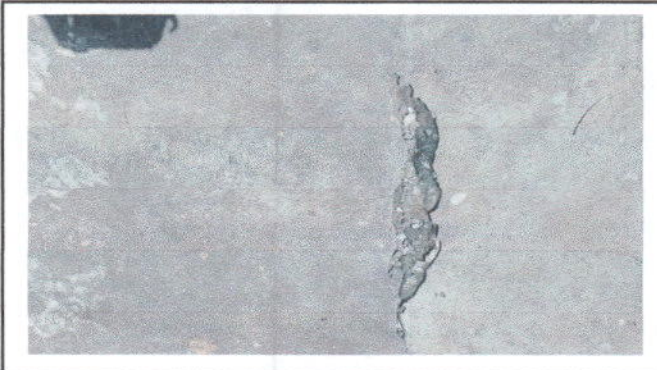
Foto 4: Sustitucion de piso torta de concreto

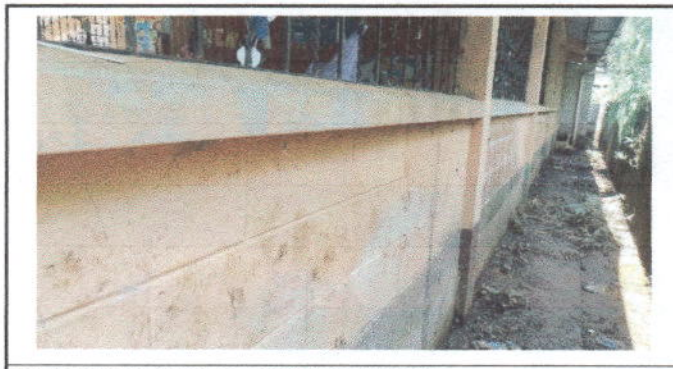
Foto 5: Pintura de muros exteriores e interiores

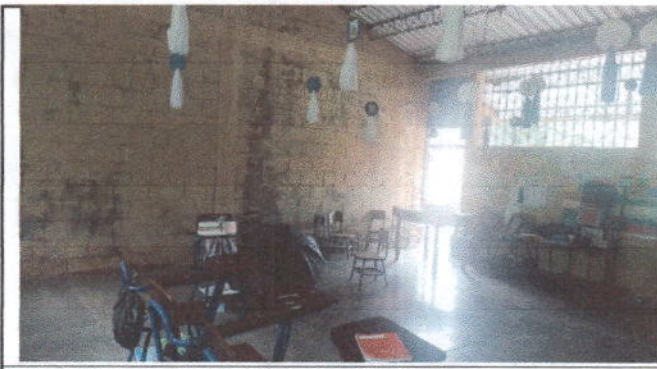
Foto 6: Pintura de muros exteriores e interiores

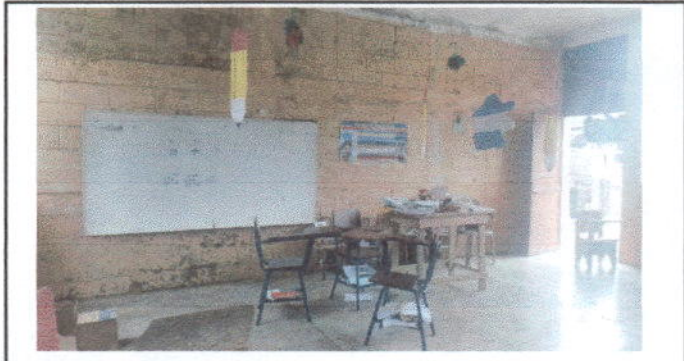
Foto 7: Pintura de muros exteriores e interiores

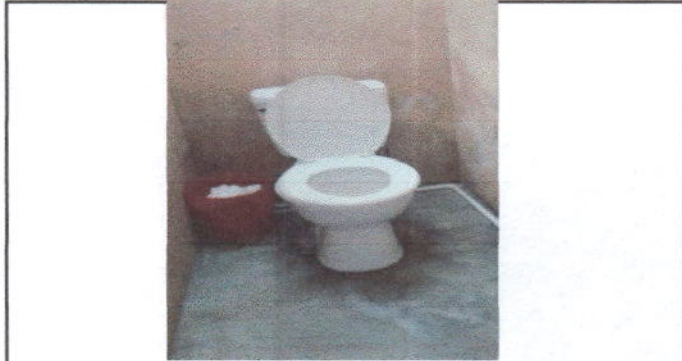
Foto 8: Sustitucion de accesorios inodoro (contra llave, tubo de abasto, tanque) Sustitución de tapadera sanitaria.

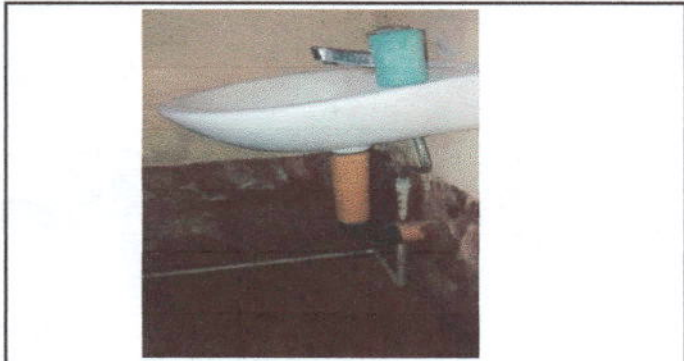
Foto 9: Sustitución de mezcladora lavamanos (contra llave y tubo de abasto)

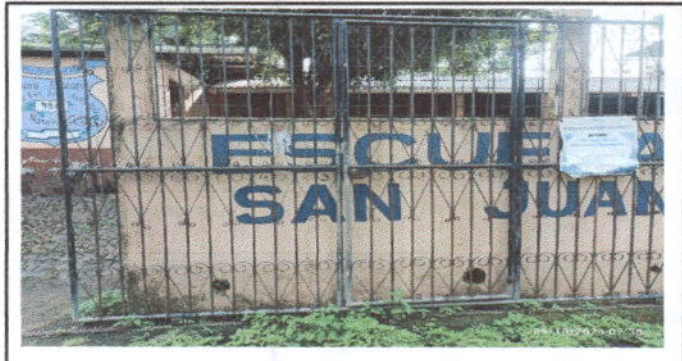
Foto 10: Mantenimiento a portones de metal

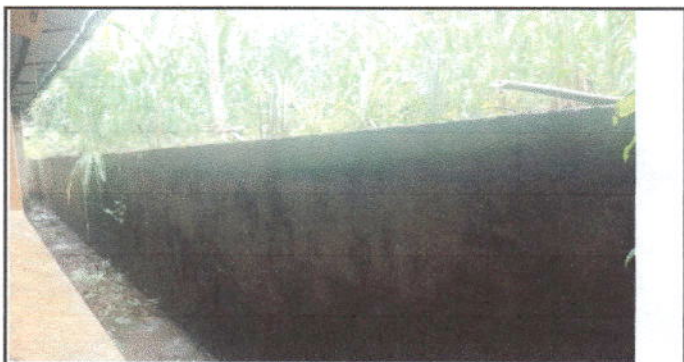
Foto 11: Reparación de muro perimetral de block

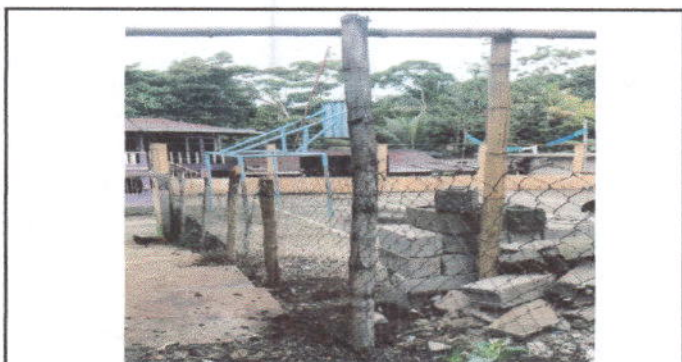
Foto 12: Reparación de tubo HG y malla galvanizada

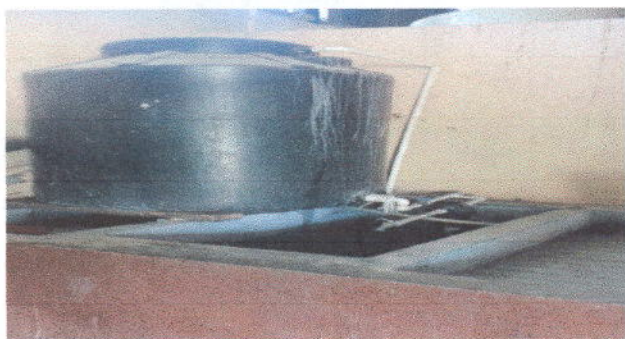
Foto 13: Sustitución de accesorios depósito de agua

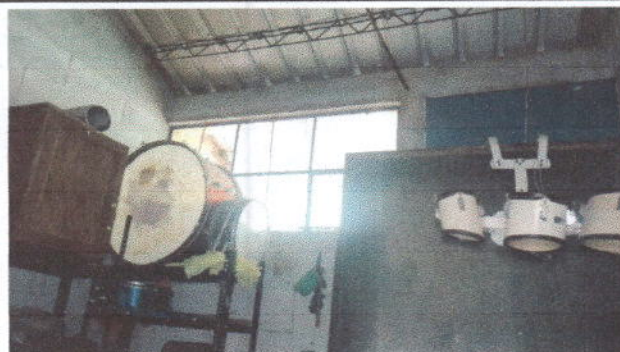
Foto 14: Fabricación e instalación de balcones de hierro en ventana

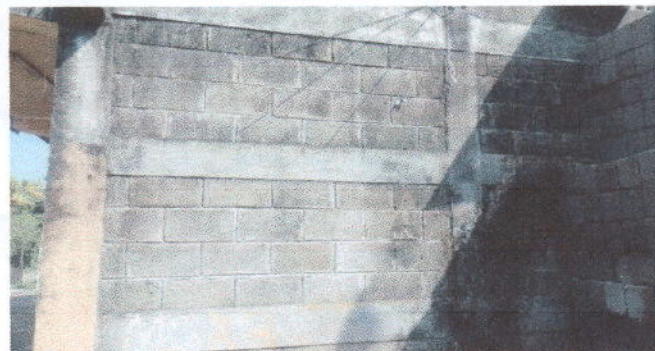
Foto 15: Repello en muro
