ITUACIÓN DEFICIENCIAS DETERMINADA:

DEPARTAMENTO:	SAN MARCOS	MUNICIPIO:	NUEVO PROGRESO
NOMBRE DEL ESTABLECIMIENTO:	ESCUELA OFICIAL RURAL MIXTA	DIRECCIÓN DEL ESTABLECIMIENTO:	CANTÓN IXCAHUÍN
CÓDIGO DEL ESTABLECIMIENTO:	12-12-0535-43	FECHA:	25/09/2024

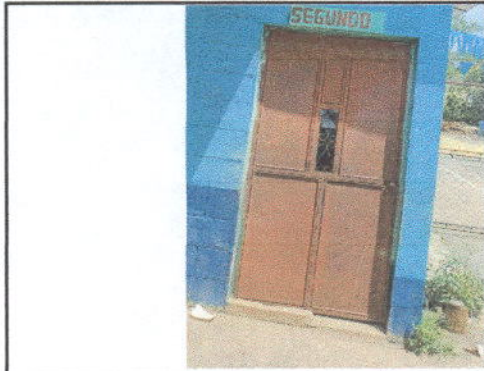
Foto 1: Mantenimiento a Estructura (lijado, cambio de tubo, cepillado, sujeciones, aplicaciones de pintura)

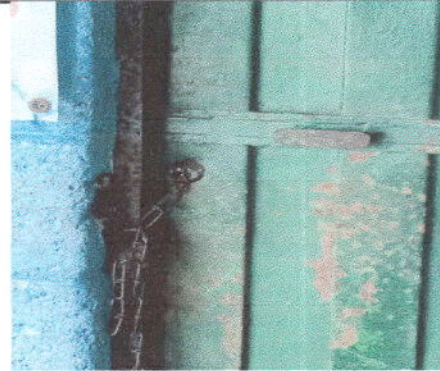
Foto 2: Sustitución de chapa

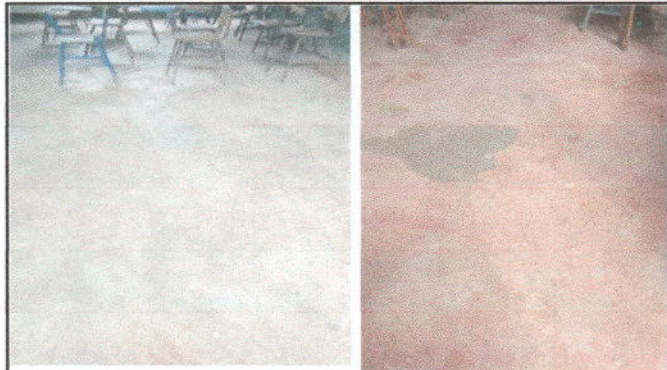
Foto 3: Sustitución de piso de cemento liquido por piso ceramico

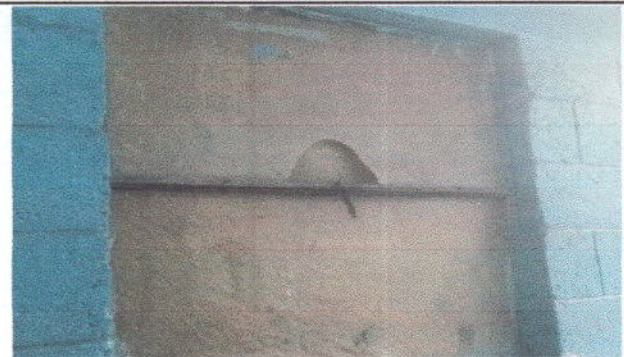
Foto 4: Sustitución de ventanas de madera por metal mas vidrio

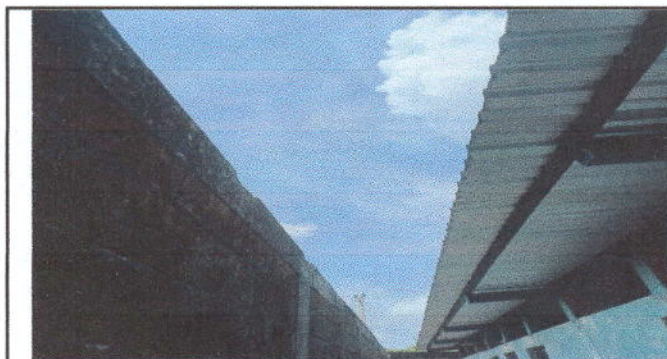
Foto 5: Sustitución de canal de metal

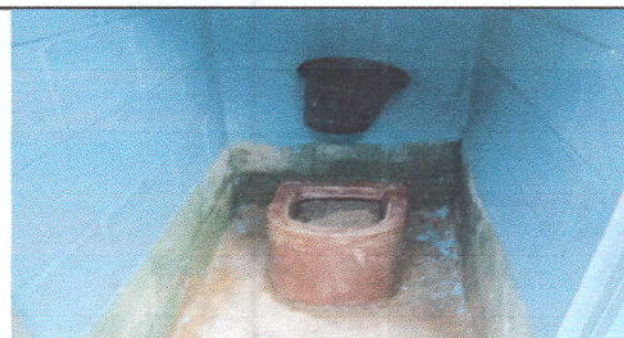
Foto 6: Sustitución de Inodoro y Sustitución de azulejo

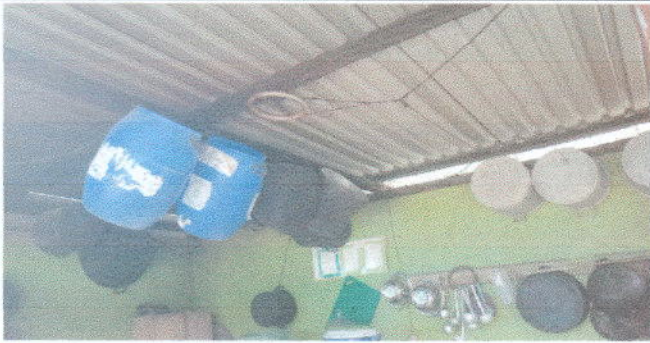
Foto 7: Sustitucion de estructura de soporte de madera por metal

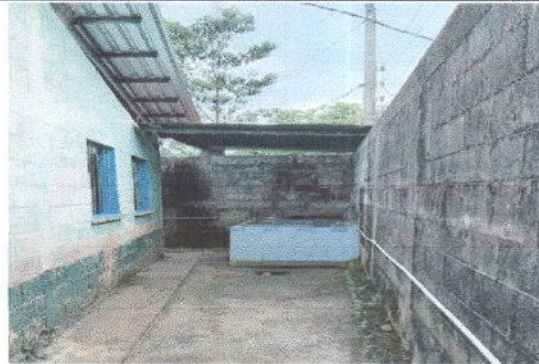
Foto 8: Sustitucion de lamina por lamina troquelada aluzinc calibre 26 y Sustitucion de estructura de soporte de madera por metal

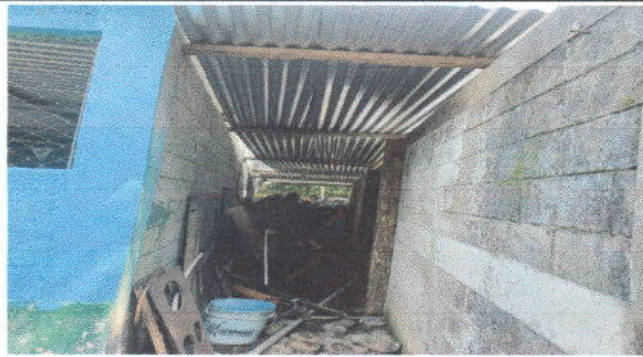
Foto 9: Sustitución de lamina por lamina troquelada aluzinc calibre 26 y Sustitucion de estructura de soporte de madera por metal

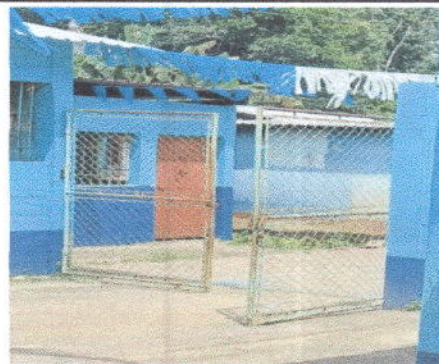
Foto 10: Fabricación e instalación de porton de metal de ingreso.

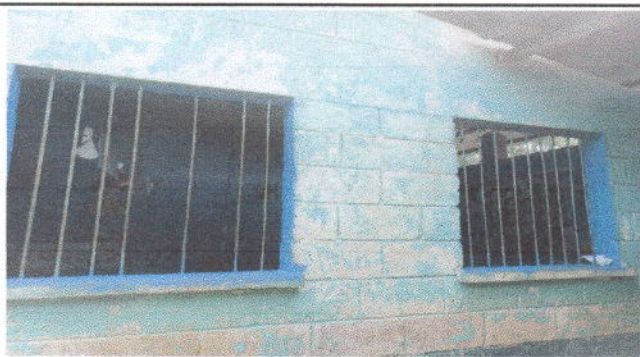
Foto 11: Fabricación e instalación de balcones de Hierro en ventanas

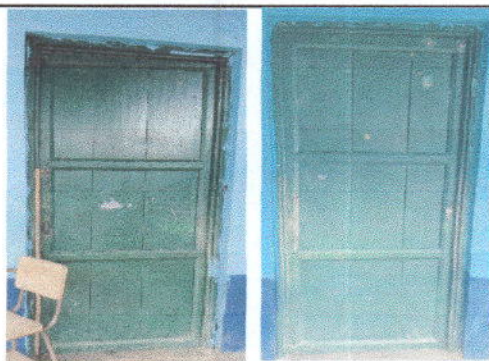
Foto 12: Fabricación e instalación de puertas de metal en modulos.

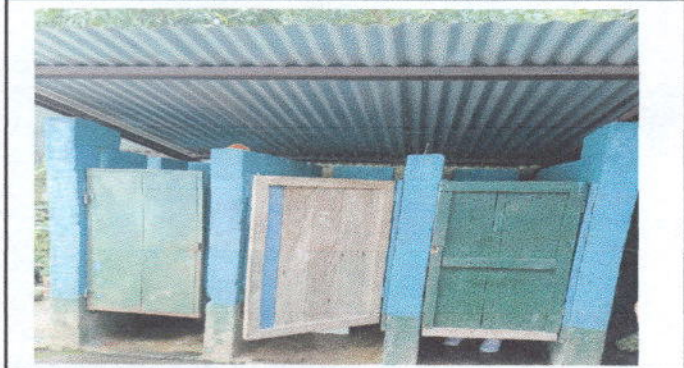
Foto 13: Fabricacion e instalacion de puertas de metal en baños.
