SITUACIÓN DEFICIENCIAS DETERMINADAS

DEPARTAMENTO:	SAN MARCOS	MUNICIPIO:	NUEVO PROGRESO
NOMBRE DEL ESTABLECIMIENTO:	ESCUELA OFICIAL RURAL MIXTA	DIRECCIÓN DEL ESTABLECIMIENTO:	CASERÍO LOS CARRETO
CÓDIGO DEL ESTABLECIMIENTO:	12-12-5318-43	FECHA:	20/05/2024

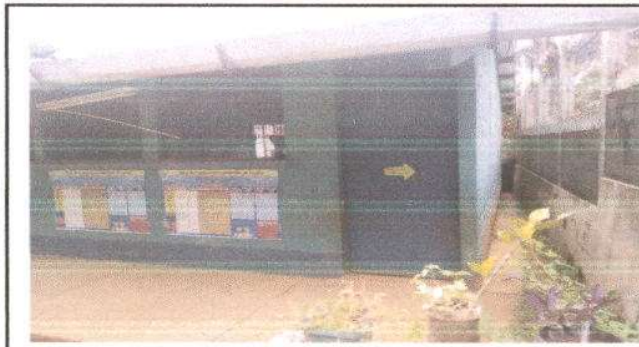
FOTO 1 PUERTAS DE METAL

AULAS MODULO 1

Mantenimiento a estructura (lijado, cambio de tubo, cepillado, sujeciones, aplicación de pintura)

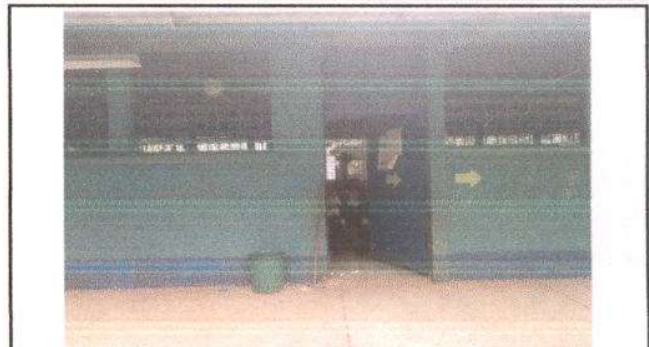
Foto 2: Mantenimiento a balcones de metal AULAS MODULO 1

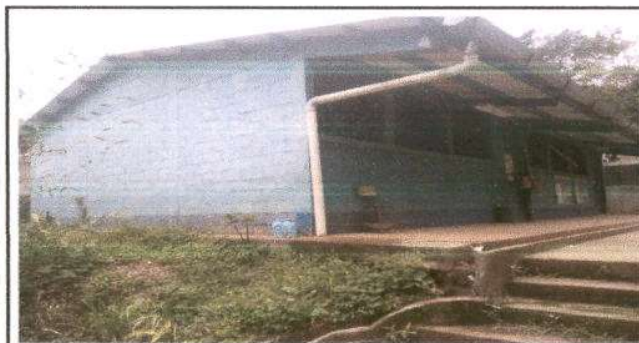
Foto 3: PINTURA EN MUROS EXTERIORES E INTERIORES MODULO 1

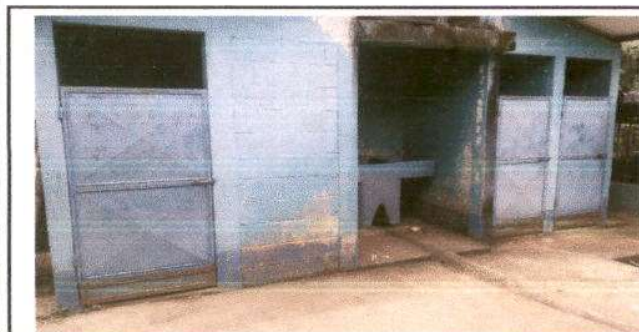
Foto 5: SERVICIOS SANITARIOS Y SUS ACCESORIOS Mantenimiento a estructura (lijado, cambio de tubo, cepillado, sujeciones, aplicación de pintura) a puertas servicios sanitarios

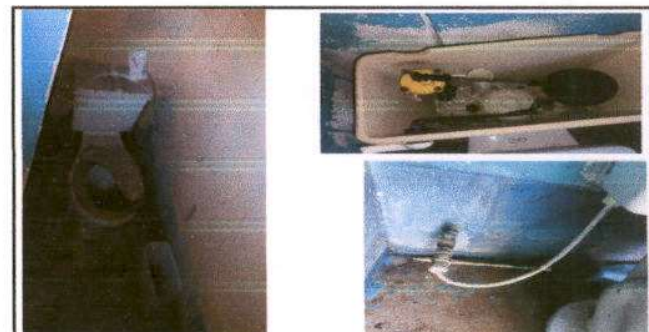
Foto 6: Sustitución de accesorios inodoro (contra llave, tubo de abasto y tanque)

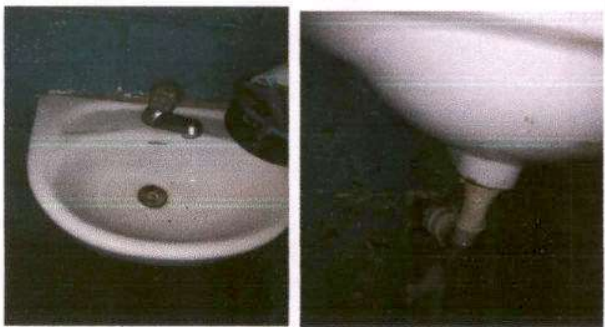
Foto 7: Sustitución de lavamanos

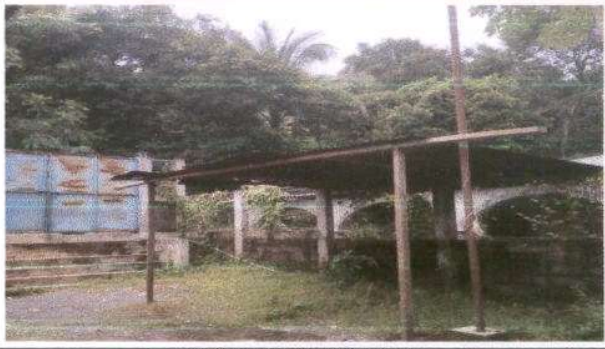
FOTO 8 MODULO DE PATIO
CUBIERTA DE LAMINA
ESTRUCTURA DE TECHO

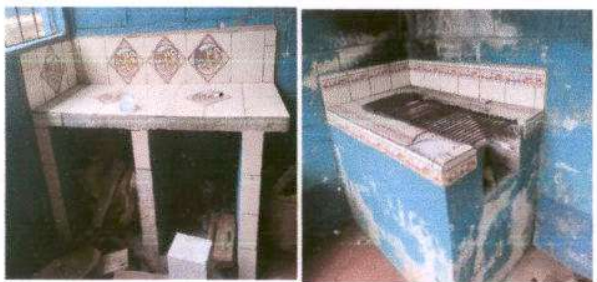
FOTO 9: MODULO 2 REPARACIÓN DE COCINA Reparación de azulejo en muebles de cocina

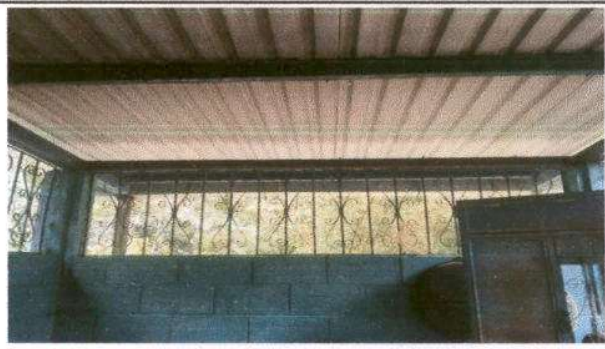
Foto 10: MODULO 2 COCINA MANTENIMIENTO DE ESTRUCTURA DE SOPORTE DE METAL

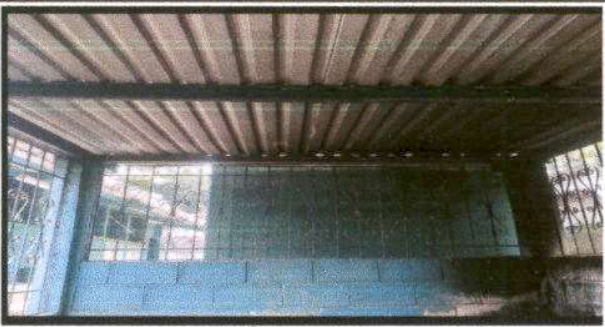
FOTO 11: COCINA CUBIERTA DE LAMINA,

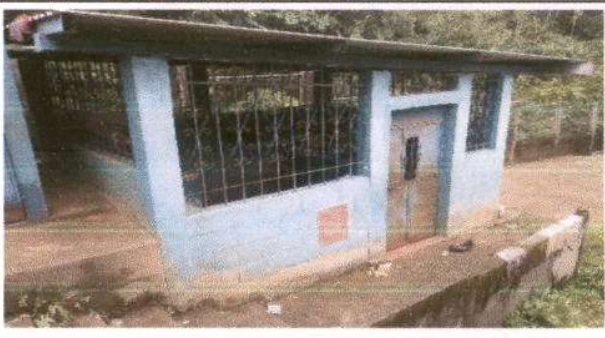
Foto 12 : COCINA PUERTAS DE METAL Y MANTENIMIENTO A VENTANAS, BALCONES DE METAL

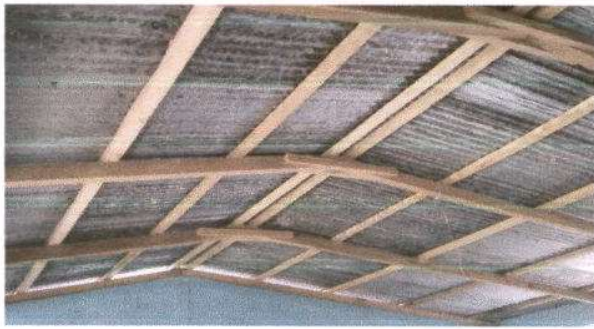
FOTO 13 AULA 3 MODULO 2 ESTRUCTURA DE TECHO SUSTITUCIÓN DE ESTRUCTURA DE SOPORTE DE MADERA POR METAL

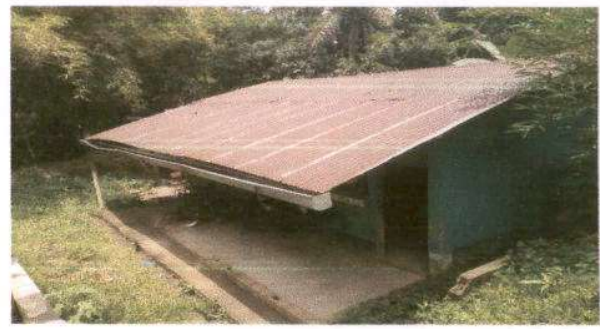
FOTO 14: CUBIERTA DE LAMINA

Sustitución de lámina, por lámina troquelada aluzinc calibre 26
Sustitución de capote de lámina para lámina troquelada
Sustitución de elementos de fijación

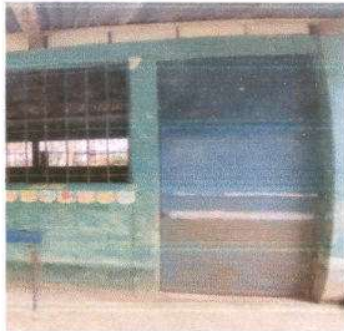
FOTO 15 : PUERTAS DE METAL

Mantenimiento a estructura (lijado, cambio de tubo , cepillado, sujeciones, aplicación de pintura) y sustitución de chapa

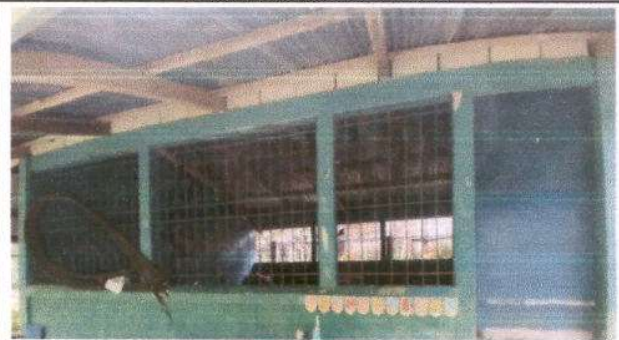
FOTO 16: Ventanas

Mantenimiento a balcones de metal

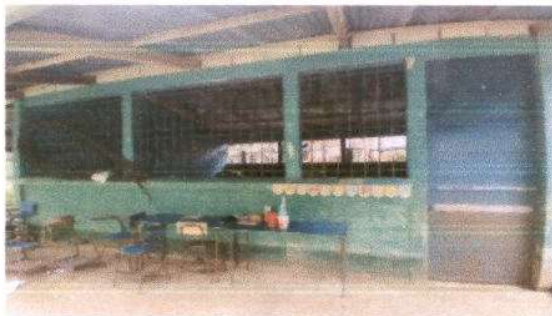
FOTO 17: PINTURA EN MUROS EXTERIORES E INTERIORES

Pintura en muros exteriores e interiores

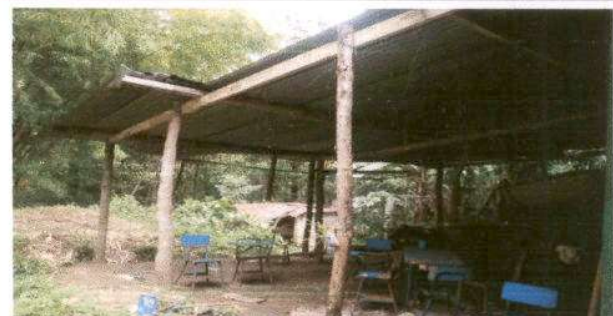
FOTO 18: MODULO 2 BODEGA, CUBIERTA DE LAMINA

Sustitución de lámina, por lámina troquelada aluzinc calibre 26
Sustitución de elementos de fijación
