SITUACIÓN DEFICIENCIAS DETERMINADAS

DEPARTAMENTO:	SAN MARCOS	MUNICIPIO:	NUEVO PROGRESO
NOMBRE DEL ESTABLECIMIENTO:	ESCUELA OFICIAL RURAL MIXTA	DIRECCIÓN DEL ESTABLECIMIENTO:	CASERÍO LOS CARRETO
CÓDIGO DEL ESTABLECIMIENTO:	12-12-5318-43	FECHA:	5/09/2024

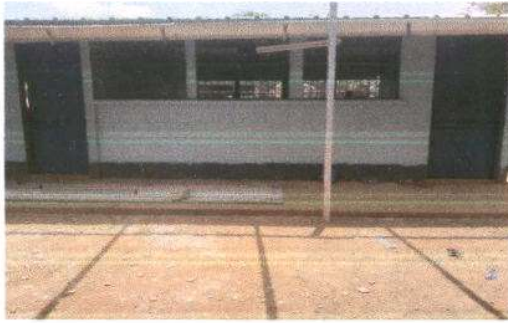
**FOTO 1 PUERTAS DE METAL**

**AULAS MODULO 1**

Mantenimiento a estructura (lijado, cambio de tubo, cepillado, sujeciones, aplicación de pintura)

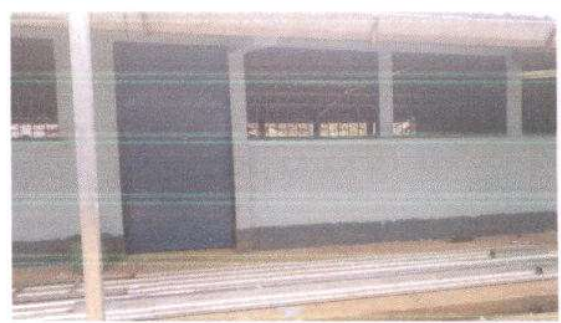
**Foto 2: Mantenimiento a balcones de metal AULAS MODULO 1**

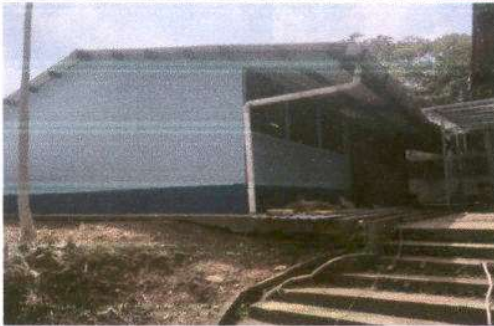
**Foto 3: PINTURA EN MUROS EXTERIORES E INTERIORES MODULO 1**

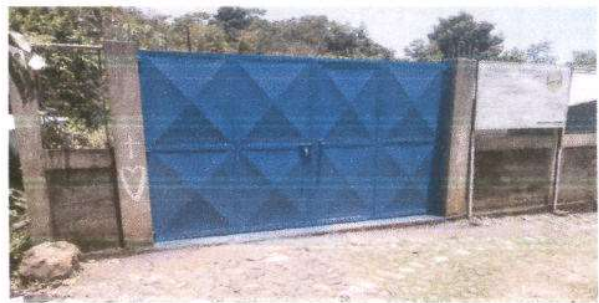
**Foto 4: MANTENIMIENTO A PORTONES MODULO 1**

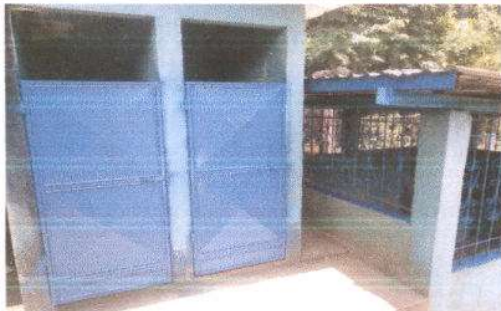
**Foto 5: SERVICIOS SANITARIOS Y SUS ACCESORIOS Mantenimiento a estructura (lijado, cambio de tubo, cepillado, sujeciones, aplicación de pintura) a puertas servicios sanitarios**

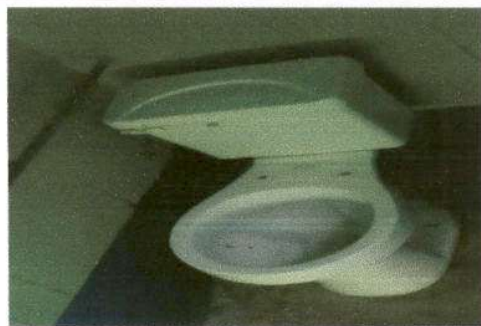
**Foto 6: Sustitución de accesorios inodoro (contra llave, tubo de abasto y tanque)**

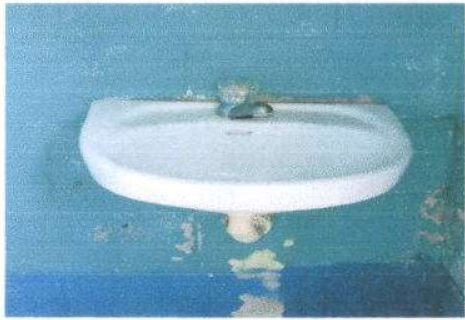
Foto 7: Sustitución de lavamanos

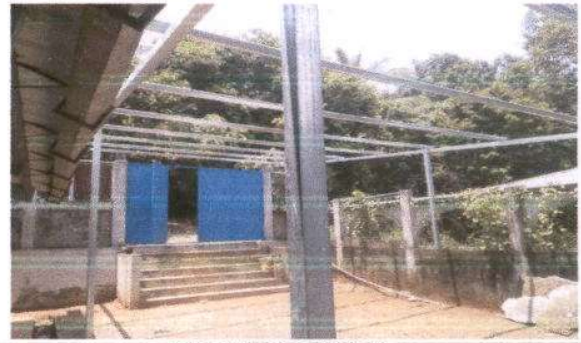
FOTO 8 MODULO DE PATIO  
CUBIERTA DE LAMINA  
ESTRUCTURA DE TECHO

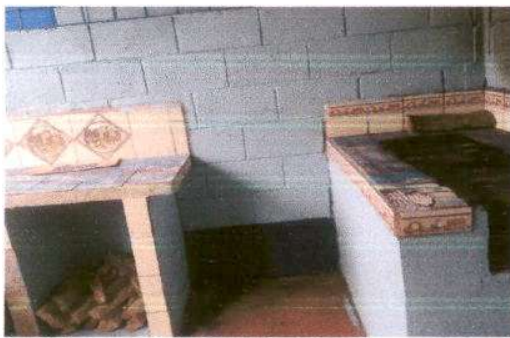
FOTO 9:MODULO 2 REPARACIÓN DE COCINA Reparación de azulejo en muebles de cocina

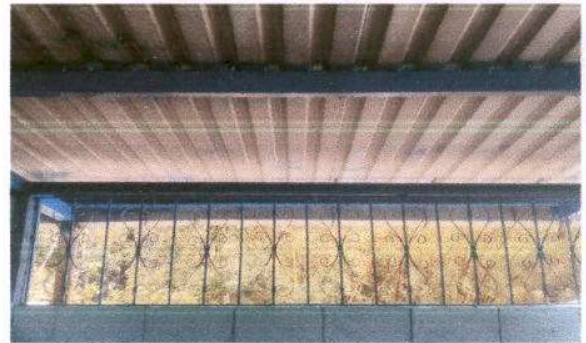
Foto 10: MODULO 2 COCINA MANTENIMIENTO DE ESTRUCTURA DE SOPORTE DE METAL

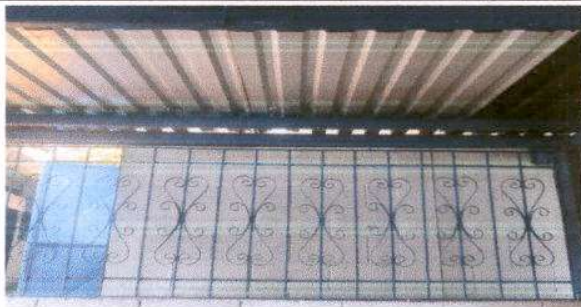
FOTO 11: COCINA CUBIERTA DE LAMINA,

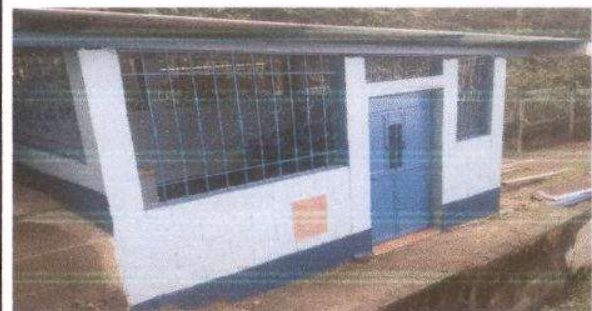
Foto 12 : COCINA PUERTAS DE METAL Y MANTENIMIENTO A VENTANAS, BALCONES DE METAL

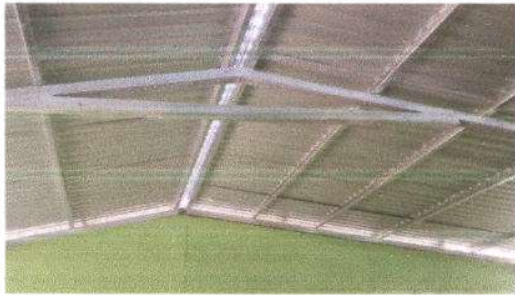
FOTO 13 AULA 3 MODULO 2 ESTRUCTURA DE TECHO SUSTITUCIÓN DE ESTRUCTURA DE SOPORTE DE MADERA POR METAL
