SITUACIÓN DEFICIENCIAS DETERMINADAS

DEPARTAMENTO:	SAN MARCOS	MUNICIPIO:	NUEVO PROGRESO
NOMBRE DEL ESTABLECIMIENTO:	ESCUELA OFICIAL RURAL MIXTA	DIRECCIÓN DEL ESTABLECIMIENTO:	CASERÍO LOS CARRETO
CÓDIGO DEL ESTABLECIMIENTO:	12-12-5318-43	FECHA:	7/10/2024

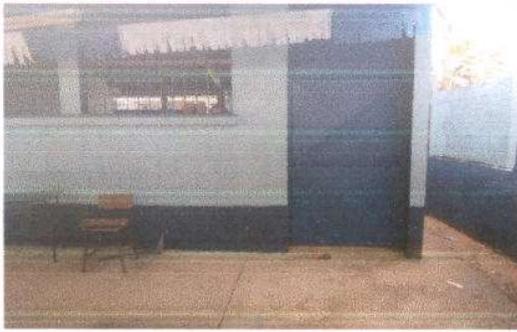
FOTO 1 PUERTAS DE METAL

AULAS MODULO 1

Mantenimiento a estructura (lijado, cambio de tubo , cepillado, sujeciones, aplicación de pintura)

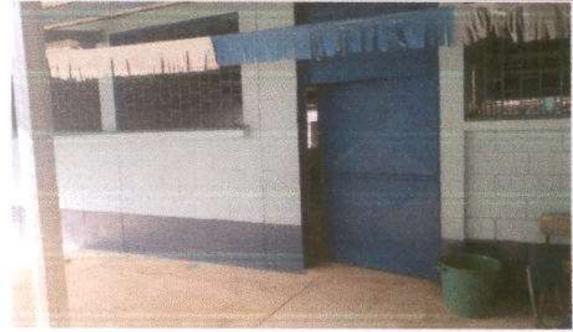
Foto 2: Mantenimiento a balcones de metal AULAS MODULO 1

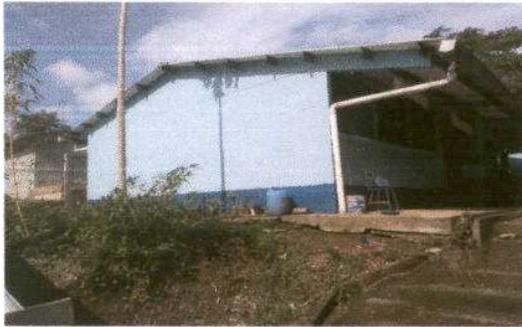
Foto 3: PINTURA EN MUROS EXTERIORES E INTERIORES MODULO 1

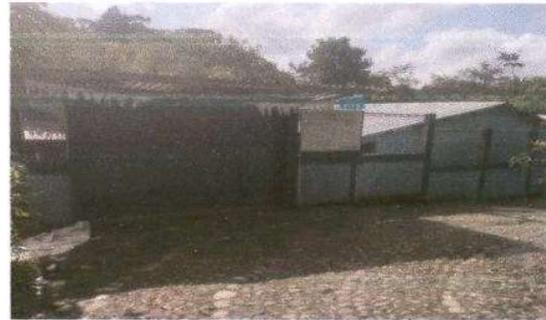
Foto 4: MANTENIMIENTO A PORTONES MODULO 1

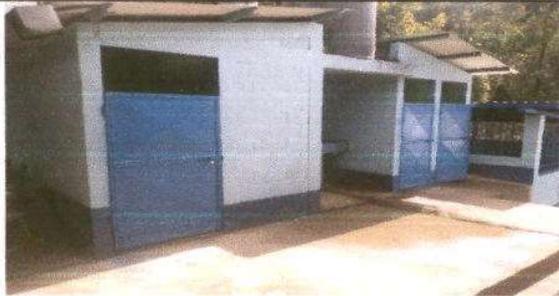
Foto 5: SERVICIOS SANITARIOS Y SUS ACCESORIOS Mantenimiento a estructura (lijado, cambio de tubo , cepillado, sujeciones, aplicación de pintura) a puertas servicios sanitarios

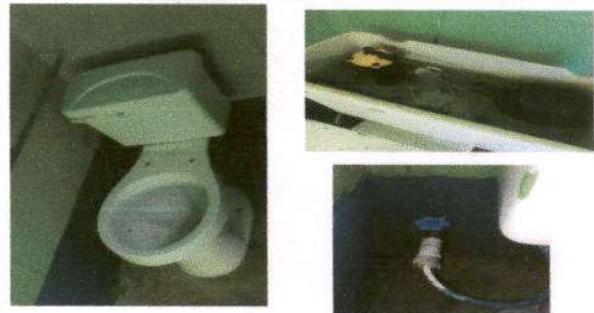
Foto 6: Sustitución de accesorios inodoro (contra llave, tubo de abasto y tanque)

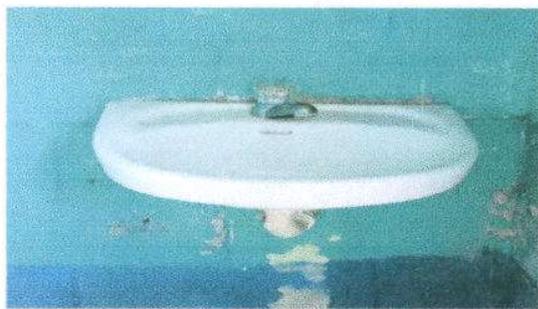
Foto 7: Sustitución de lavamanos

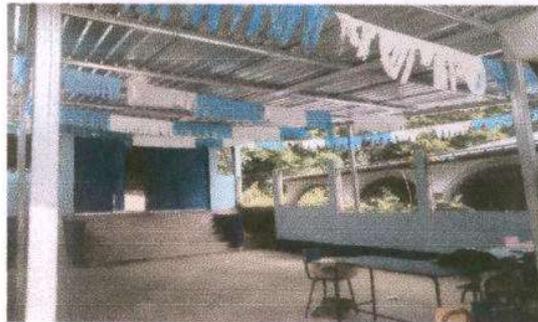
FOTO 8 MODULO DE PATIO
CUBIERTA DE LAMINA
ESTRUCTURA DE TECHO

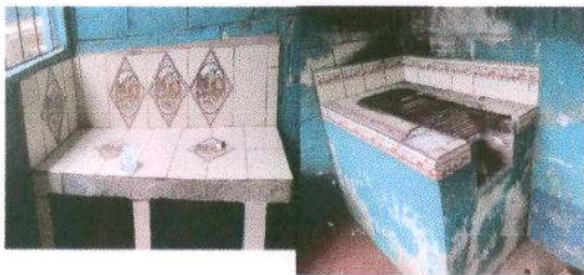
FOTO 9: MODULO 2 REPARACIÓN DE COCINA Reparación de azulejo en muebles de cocina

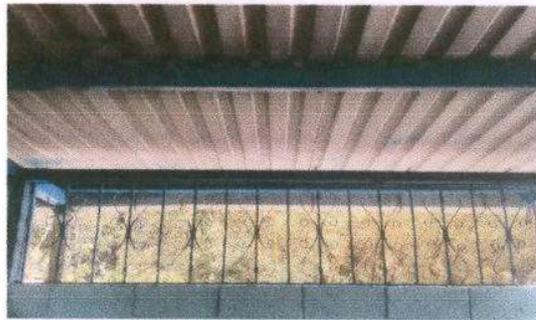
Foto 10: MODULO 2 COCINA MANTENIMIENTO DE ESTRUCTURA DE SOPORTE DE METAL

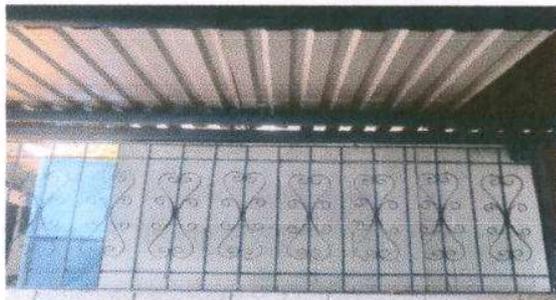
FOTO 11: COCINA CUBIERTA DE LAMINA,

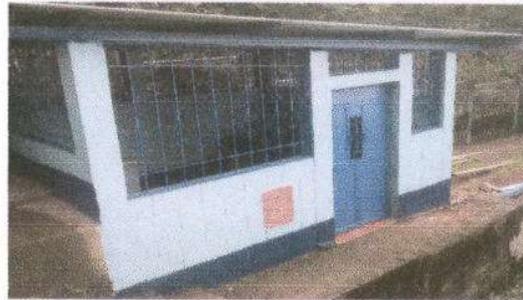
Foto 12 : COCINA PUERTAS DE METAL Y MANTENIMIENTO A VENTANAS, BALCONES DE METAL

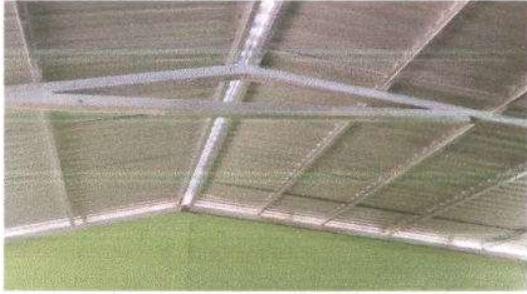
FOTO 13 AULA 3 MODULO 2 ESTRUCTURA DE TECHO SUSTITUCIÓN DE ESTRUCTURA DE SOPORTE DE MADERA POR METAL
