SITUACIÓN DEFICIENCIAS DETERMINADAS:

DEPARTAMENTO:	San Marcos	MUNICIPIO:	El Tumbador
NOMBRE DEL ESTABLECIMIENTO:	Escuela Oficial Rural Mixta	DIRECCIÓN DEL ESTABLECIMIENTO:	Caserío Las Flores, aldea la Democracia
CÓDIGO DEL ESTABLECIMIENTO:	12-13-0015-43	FECHA:	30/09/24

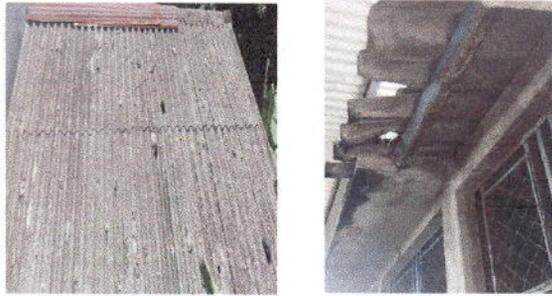
Foto1: sustitución de lámina por lámina troquelada aluzinc, con capote de lámina

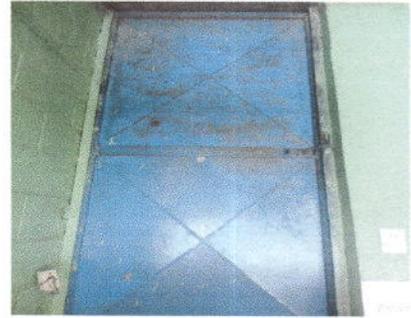
Foto 2: Sustitución de chapa

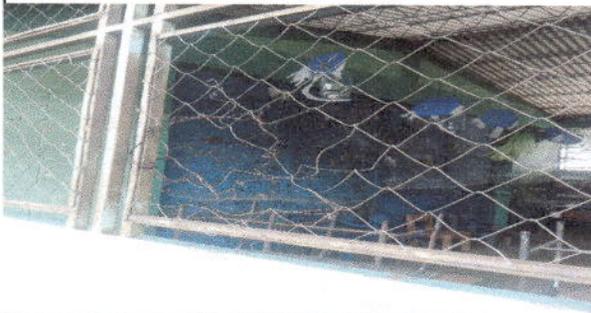
Foto 3: Mantenimiento de estructura de metal de ventanas

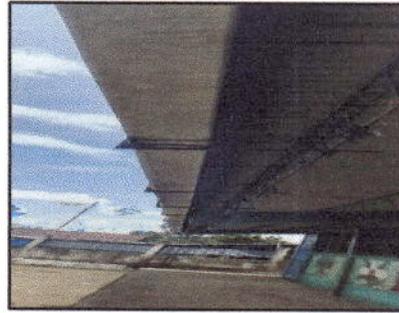
Foto 4. Reparación de bajadas de agua pluvial de tubo pvc

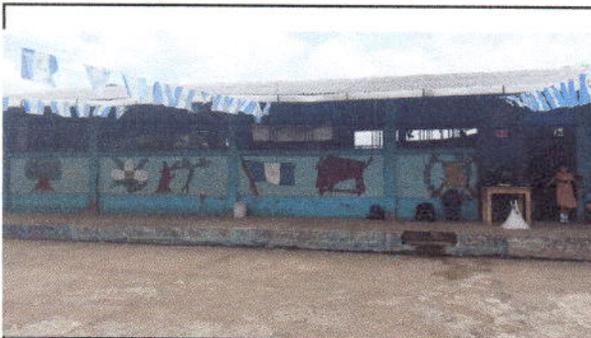
Foto 5. Pintura en muros exteriores e interiores

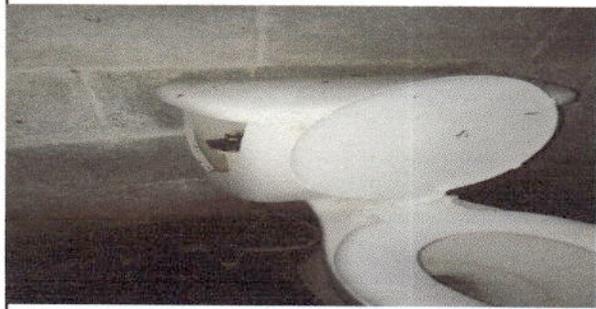
Foto 6. Sustitución de inodoro.

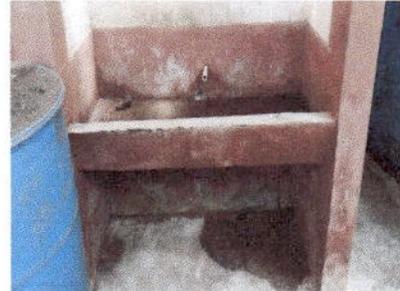
Foto 7. Sustitución de llave de mingitorio y colocación de azulejo
