SITUACIÓN DEFICIENCIAS DETERMINADAS

DEPARTAMENTO:	San Marcos	MUNICIPIO:	El Tumbador
NOMBRE DEL ESTABLECIMIENTO:	E.O.R.M	DIRECCIÓN DEL ESTABLECIMIENTO:	caserio nueva esperanza
CÓDIGO DEL ESTABLECIMIENTO:	1213002093	FECHA:	6/24/2024

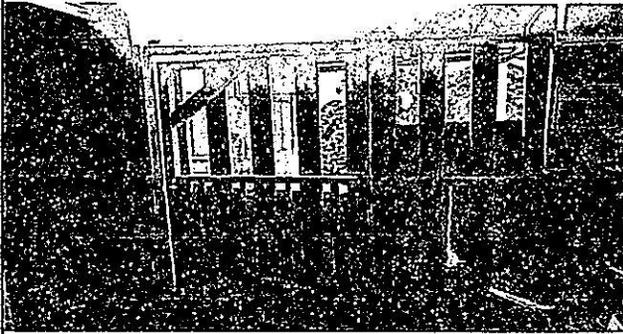
cambio de porton de madera por porton de metal

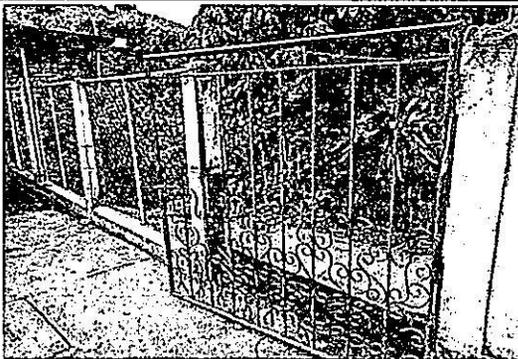
cambio de porton

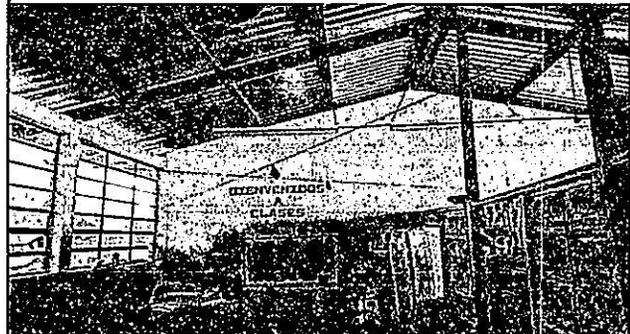
cambio de bases de lamparas por plafoneras y focos ahorradores

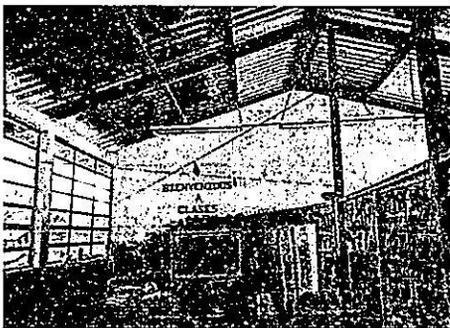
cambio de vidrios por balcones de metal

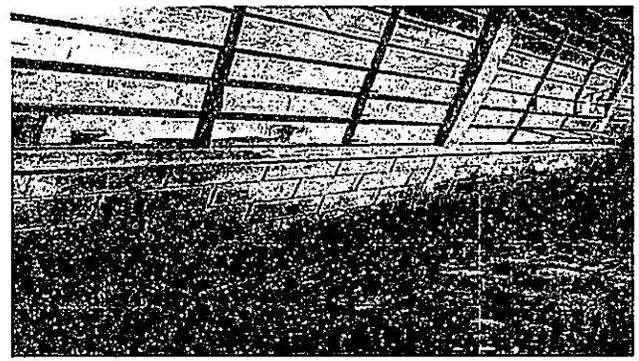
REPELLO DE MURO

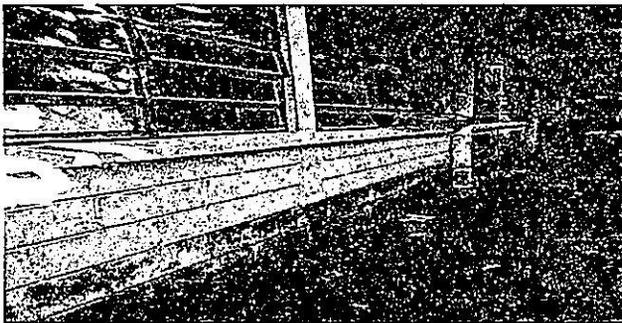
REPELLO DE MURO
