DEPARTAMENTO	San Marcos	MUNICIPIO	El Tumbador
NOMBRE DEL ESTABLECIMIENTO	Escuela Oficial Rural Mixta	DIRECCIÓN DEL ESTABLECIMIENTO	Caserio Nuevo Paraiso
CÓDIGO DEL ESTABLECIMIENTO	12-13-0040-43	FECHA	10/12/2024

### REGISTRO FOTOGRÁFICO PROGRAMA DE MANTENIMIENTO DE EDIFICIOS ESCOLARES PÚBLICOS

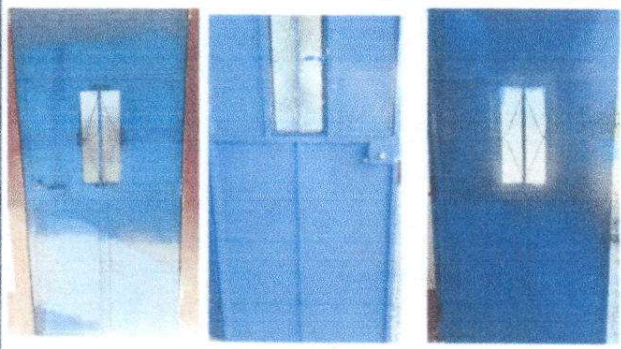
Fotografía 1 MANTENIMIENTO A ESTRUCTURA (LIJADO, CAMBIO DE TUBO, CEPILLADO, SUJECIONES, APLICACIÓN DE PINTURA EN PUERTAS DE TODO EL ESTABLECIMIENTO)

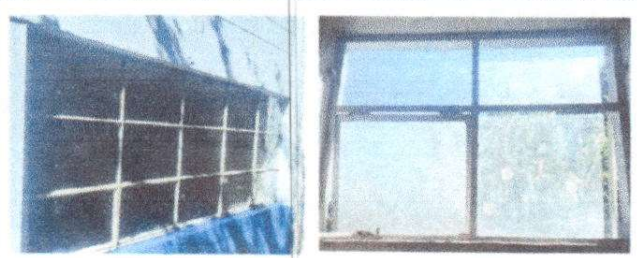
Fotografía 2 SUSTITUCION DE VIDRIOS EN VENTANAS DE COCINA Y BAÑOS.

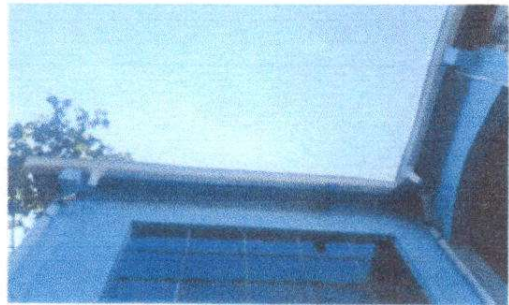
Fotografía 3 SUSTITUCION DE CANAL DE PVC EN TODO EL ESTABLECIMIENTO.

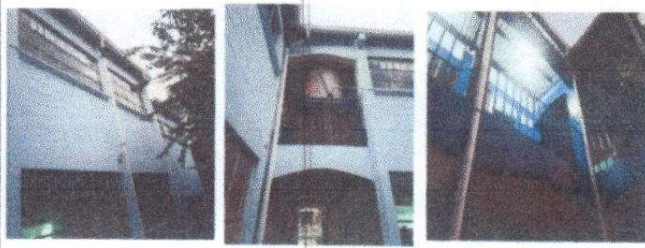
Fotografía 4 REPARACION DE BAJADA DE AGUA PLUVIAL TUVO PVC EN TODO EL ESTABLECIMIENTO.

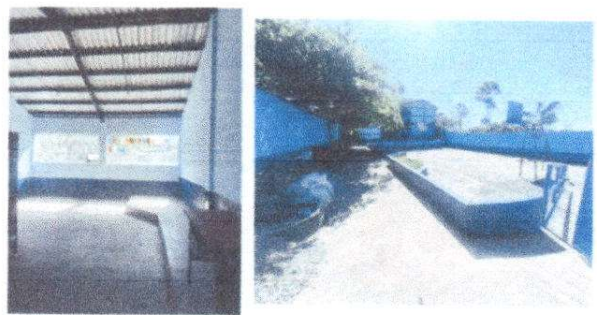
Fotografía 5: PINTURA DE MUROS EXTERIORES E INTERIORES EN TODO EL ESTABLECIMIENTO.

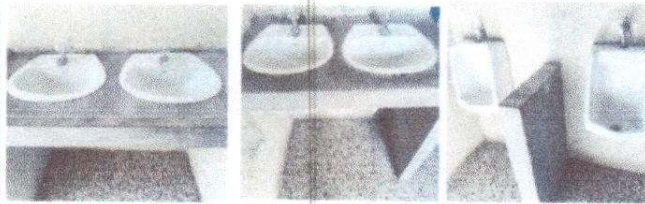
Fotografía 6: SUSTITUCION DE LAVAMANOS DEL ÁREA DE BAÑOS DEL ESTABLECIMIENTO.

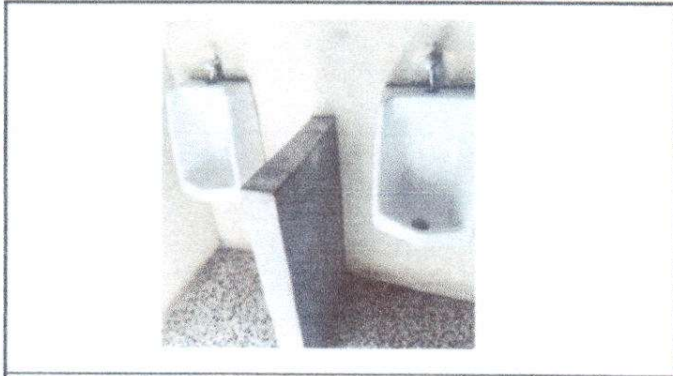
Fotografía 7 SUSTITUCION DE LLAVE DE MINGITORIO EN BAÑOS DE HOMBRES

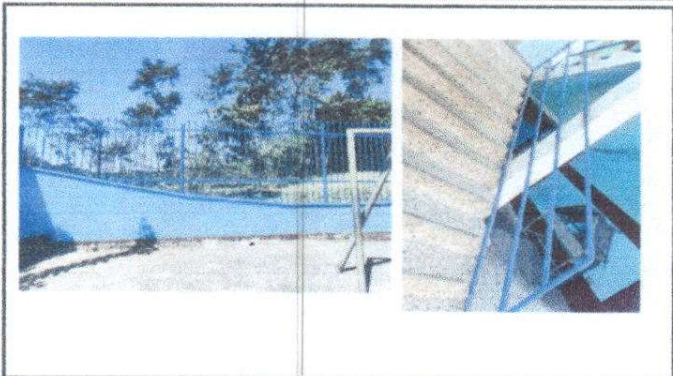
Fotografía 8 MANTENIMIENTO DE BARANDA DE METAL EN MUROS EXTERIORES DEL ESTABLECIMIENTO.

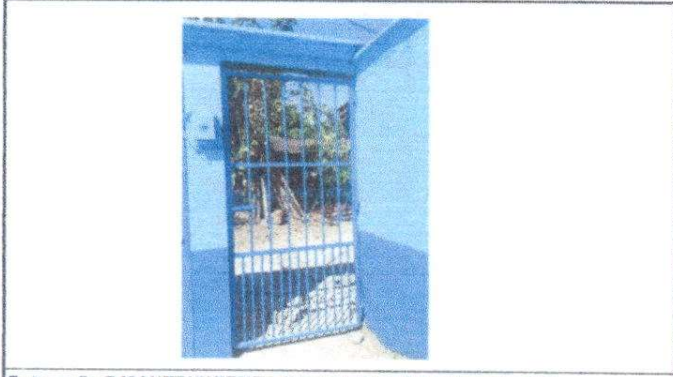
Fotografía 7 MANTENIMIENTO DE PORTON EN ENTRADA DEL ESTABLECIMIENTO.

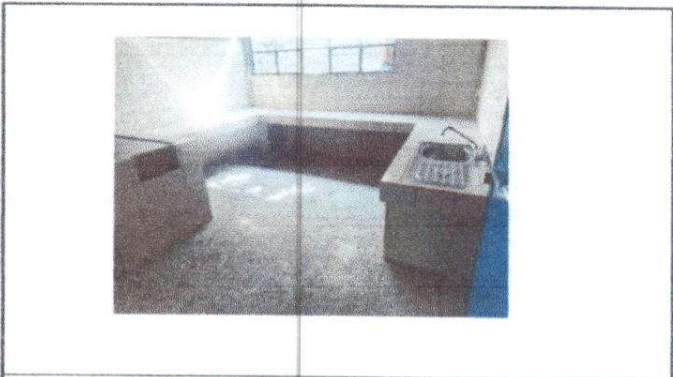
Fotografía 8 COLOCACION DE AZULEJO EN ÁREA DE COCINA.

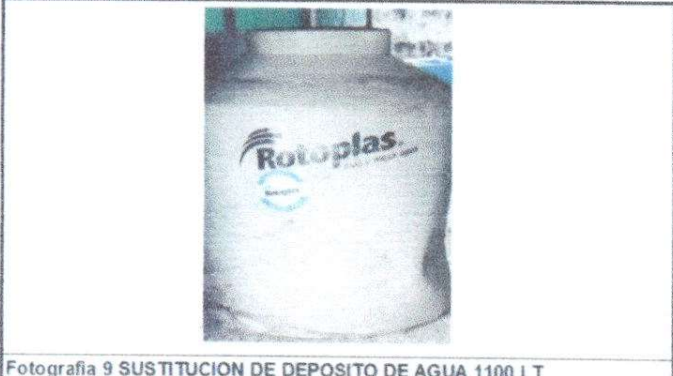
Fotografía 9 SUSTITUCION DE DEPOSITO DE AGUA 1100 LT

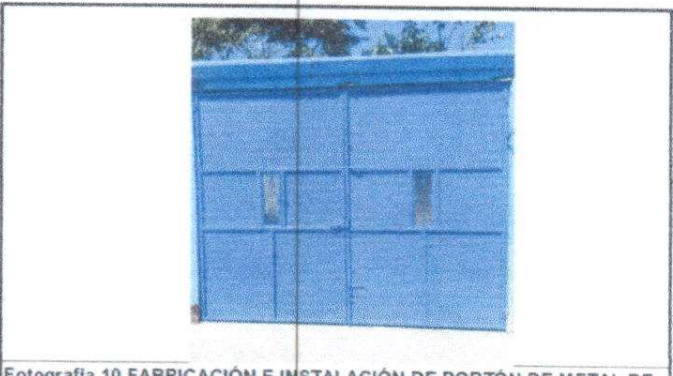
Fotografía 10 FABRICACIÓN E INSTALACIÓN DE PORTÓN DE METAL DE INGRESO

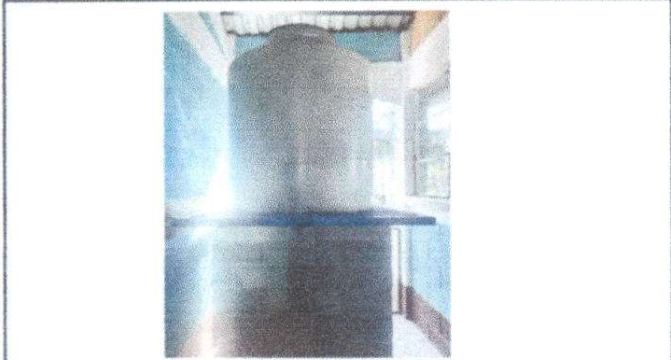
Fotografía 11 INSTALACIÓN DE ESTRUCTURA PORTANTE DE METAL PARA SOPORTE DEL DEPOSITO DE AGUA.

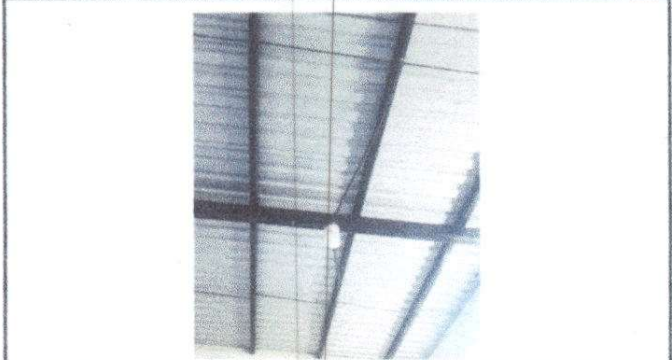
Fotografía 12 INSTALACIÓN DE UNIDADES DE LUZ (INCLUYE INTERRUPTOR, DUCTO Y CABLE ELÉCTRICO EN TODO EL ESTABLECIMIENTO)

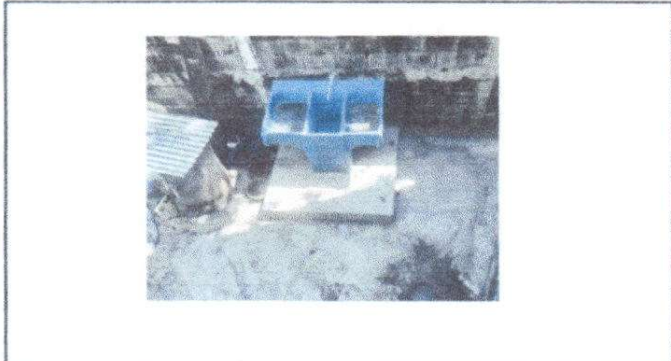
Fotografía 13 SUSTITUCIÓN DE PILA DE CEMENTO DE DOS LAVADEROS

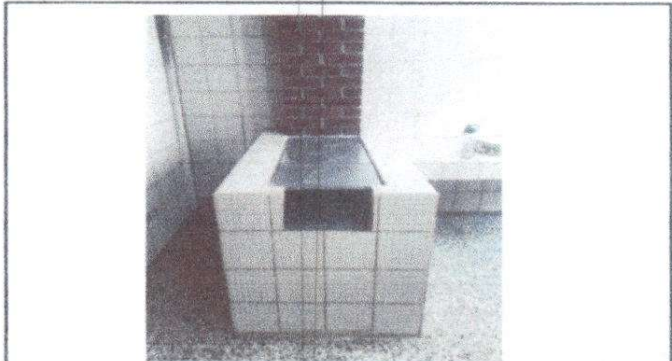
Fotografía 14 SUSTITUCION DE ESTUFA RURAL EN ÁREA DE COCINA

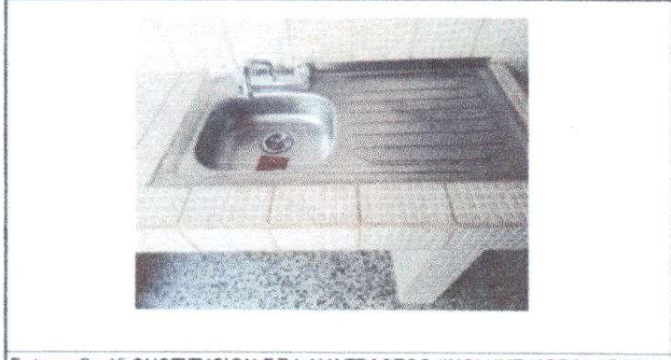
Fotografía 15 SUSTITUCION DE LAVATRASTOS (INCLUYE MEZCLADORA) EN ÁREA DE COCINA.
