SITUACIÓN DEFICIENCIAS DETERMINADAS

| NOMBRE DEL ESTABLECIMIENTO: | ESCUELA OFICIAL RURAL MIXTA | DIRECCIÓN DEL ESTABLECIMIENTO: | CASERIO BUENA VISTA |
| CÓDIGO DEL ESTABLECIMIENTO: | 12-13-0042-43 | FECHA: | 15/11/2024 |

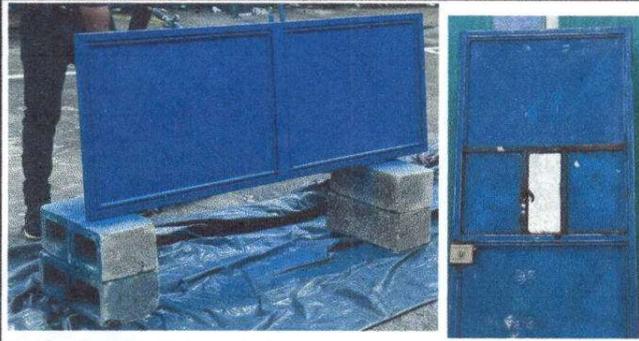
Fotografía 1. Mantenimiento a estructura de puertas de metal.

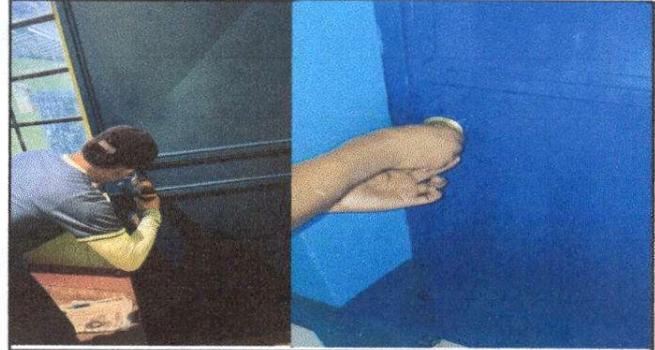
Fotografía 2. Sustitución de chapas de puertas de metal

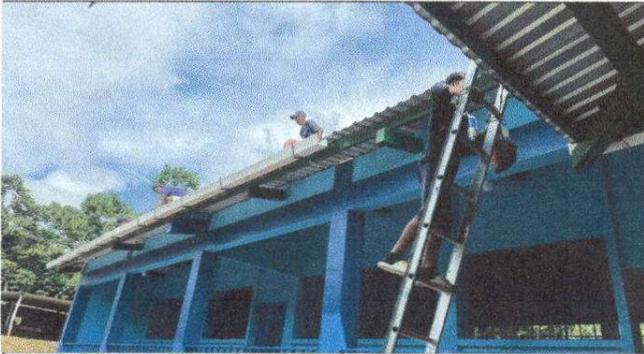
Fotografía 3. Canales y bajadas de agua pluvial

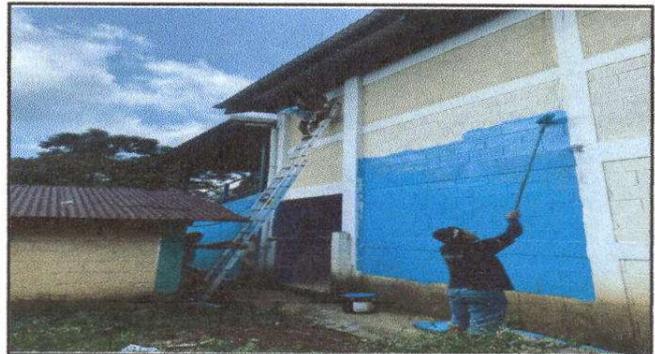
Fotografía 4. Pintura en muros interiores y exteriores.

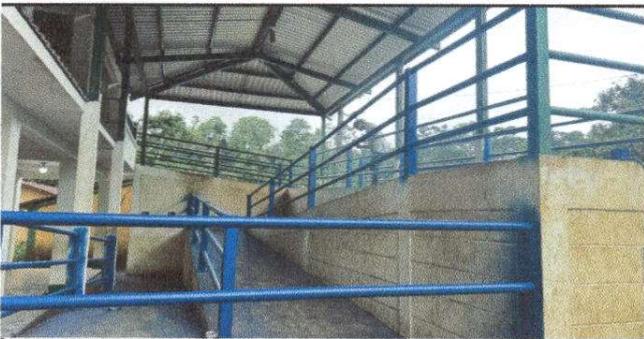
Fotografía 5. Mantenimiento a barandas.

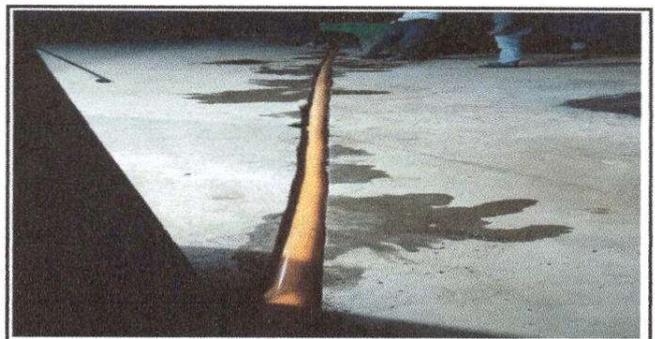
Fotografía 6. Sustitución de tubería PVC línea principal aguas negras.

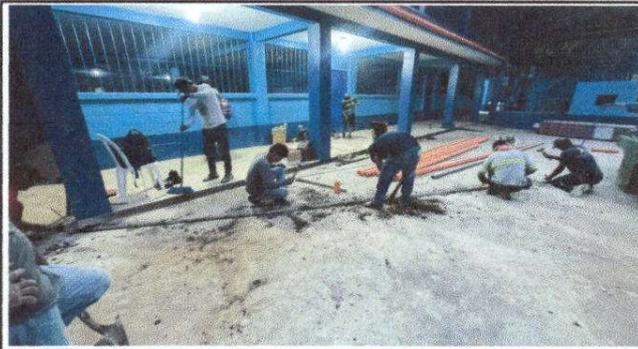
Fotografía 7. Red de agua potable, sustitución de tubería línea principal.

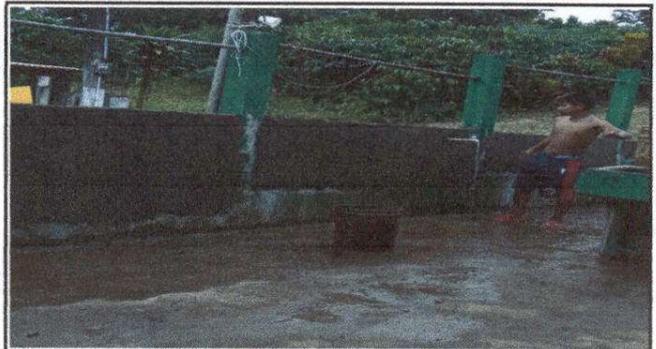
Fotografía 8. Reparación de muro perimetral de block con tubo hg y malla galvanizada, soleras intermedias y columnas.

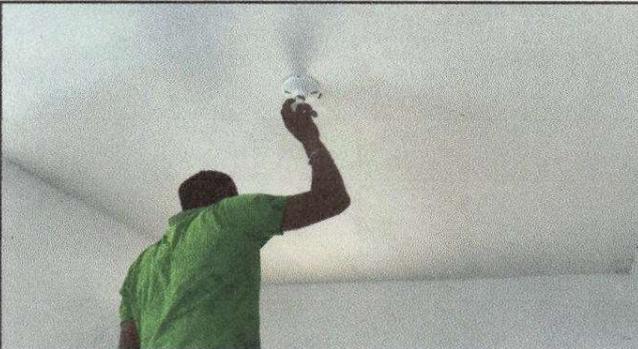
Fotografía 9. Reparación de sistema eléctrico.

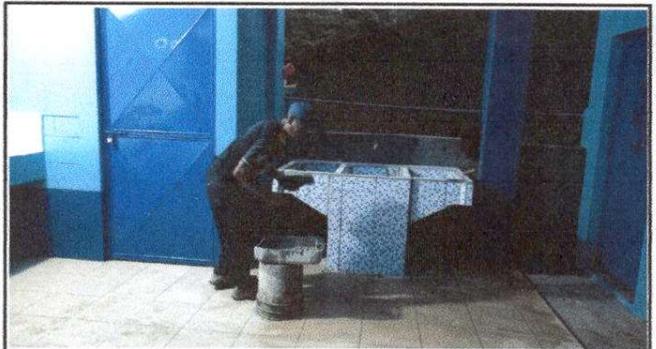
Fotografía 10. Intalación de pila de dos lavaderos.
