SITUACIÓN DEFICIENCIAS DETERMINADAS PREVIO DURANTE POSTERIOR

DEPARTAMENTO:	San Marcos	MUNICIPIO:	El Tumbador
NOMBRE DEL ESTABLECIMIENTO:	ESCUELA OFICIAL RURAL MIXTA	DIRECCIÓN DEL ESTABLECIMIENTO:	CASERIO BUENA VISTA
CÓDIGO DEL ESTABLECIMIENTO:	12-13-0042-43	FECHA:	11/12/2024

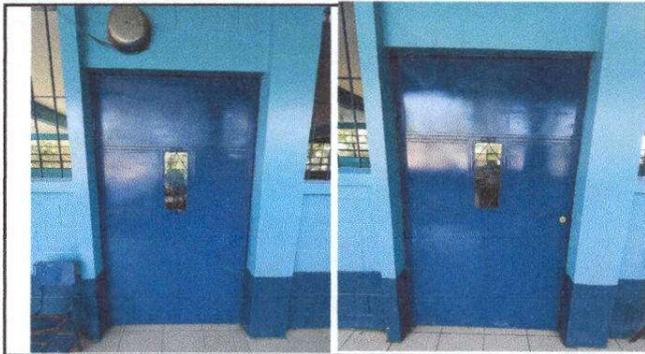
Fotografía 1. Mantenimiento a estructura de puertas de metal Modulo 1 y 2

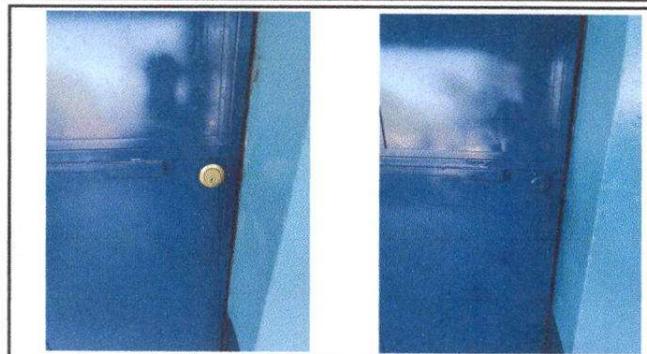
Fotografía 2. Sustitución de chapas de puertas de metal en Modulo 1 y 2.

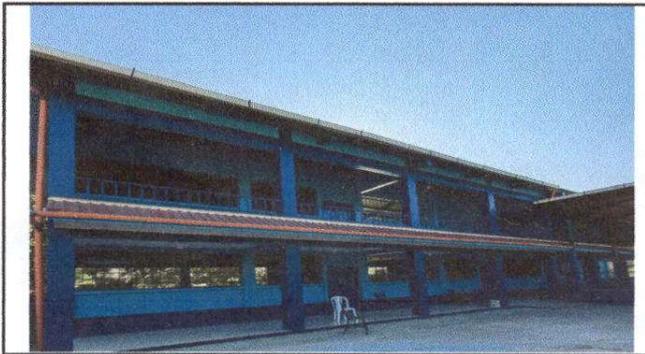
Fotografía 3. Canales y Bajada de agua pluvial en todo el establecimiento

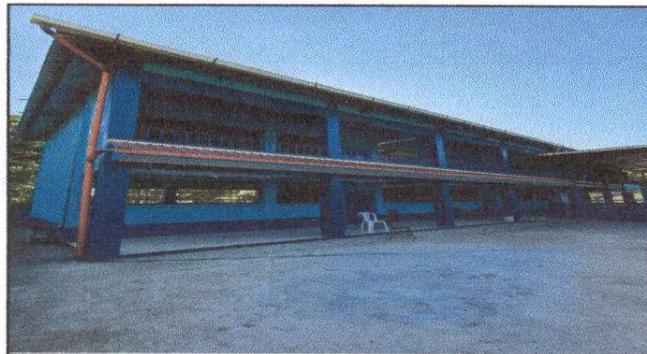
Fotografía 4. Pintura en muros exteriores del establecimiento

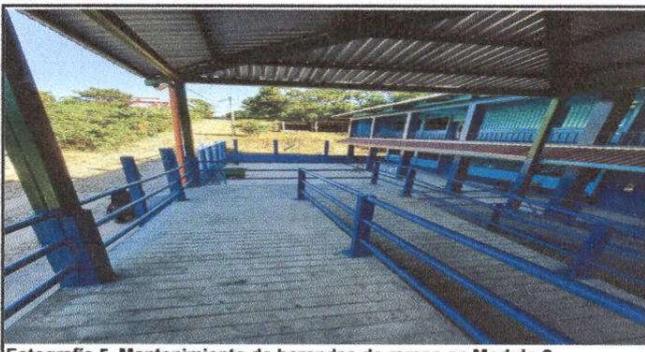
Fotografía 5. Mantenimiento de barandas de rampa en Modulo 2.

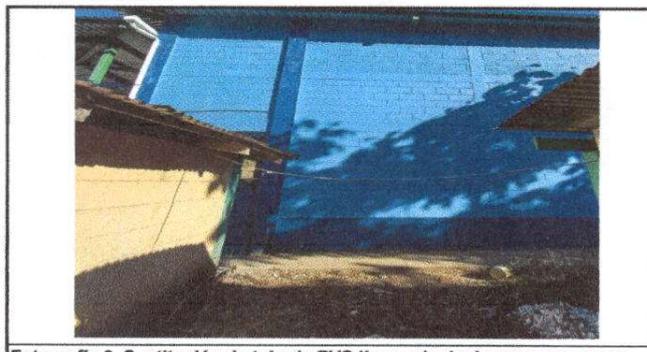
Fotografía 6. Sustitución de tubería PVC línea principal aguas negras en todo el establecimiento.

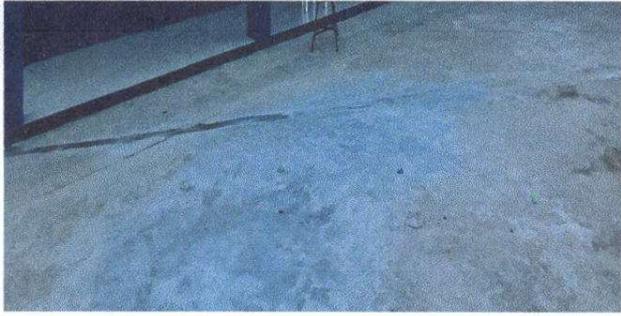
Fotografía 7. Red de agua potable, sustitución de tubería línea principal en todo el establecimiento.

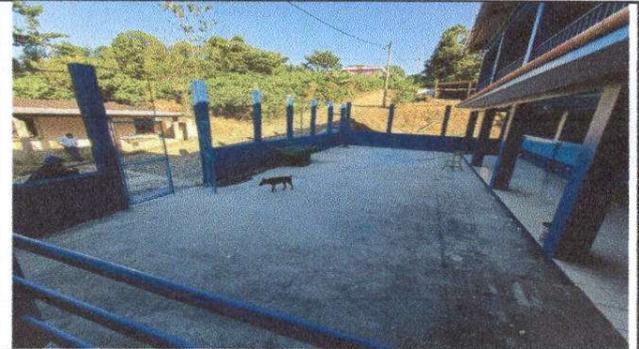
Fotografía 8. Reparación de muro perimetral de block con tubo hg y malla galvanizada, soleras intermedias y columnas de todo el establecimiento.

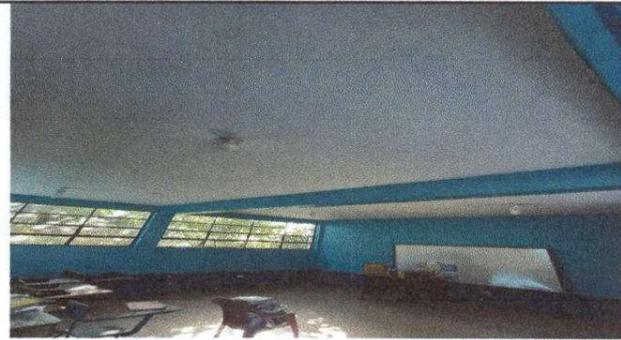
Fotografía 9. Reparación de sistema Eléctrico en el Módulo 1

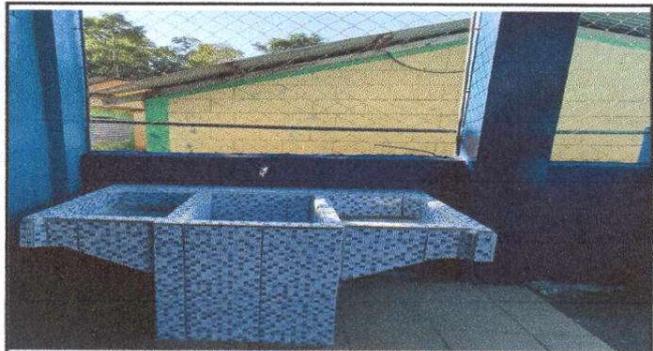
Fotografía 10. Instalación de pía de dos lavaderos en el patio del establecimiento
