SITUACIÓN DEFICIENCIAS DETERMINADAS:

| DEPARTAMENTO: | San Marcos | MUNICIPIO: | San José El Rodeo |
| NOMBRE DEL ESTABLECIMIENTO: | Escuela Oficial Rural Mixta | DIRECCIÓN DEL ESTABLECIMIENTO: | Cantón El Coco, Aldea San Francisco |
| CÓDIGO DEL ESTABLECIMIENTO: | 12-14-0024-43 | FECHA: | 23/09/2024 |

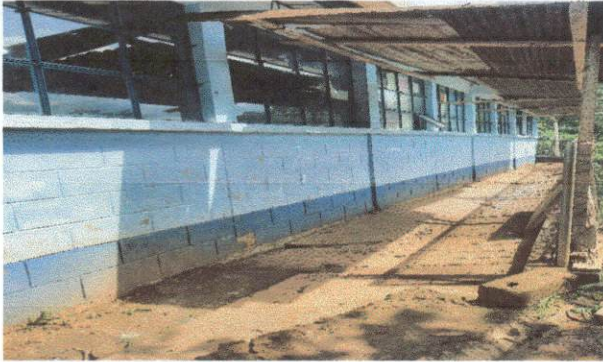
Foto 1: Sustitución de lámina, por lámina broquelada aluzinc calibre 26.

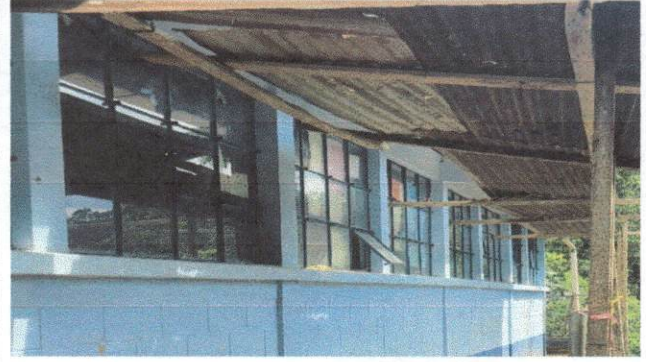
Foto 2: Sustitución de estructura de soporte de madera, por metal.

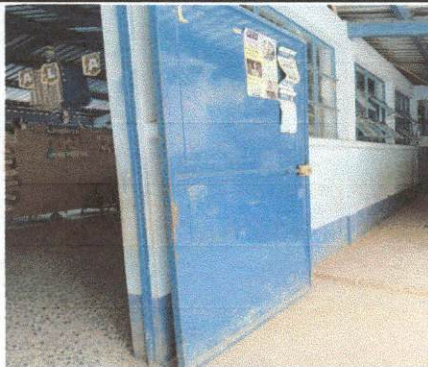
Foto 3: Mantenimiento a estructura (fijado, cambio de tubo, cepillado, sujeciones, aplicación de pintura)

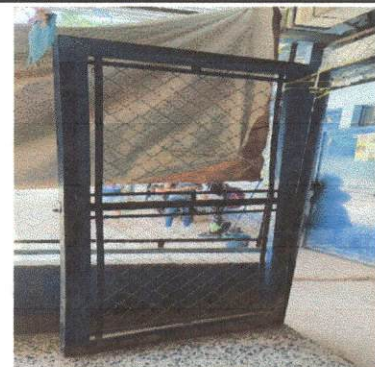
Foto 4: Fabricación e instalación de puertas de metal en módulos

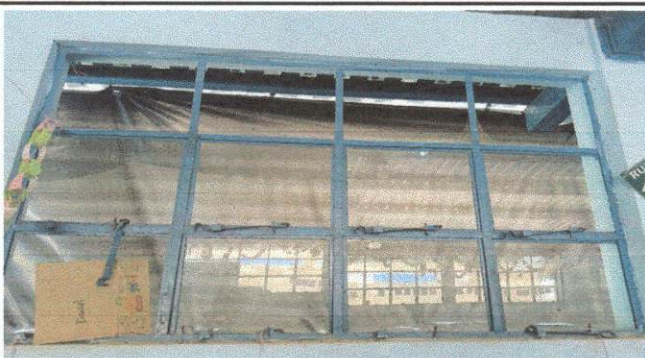
Foto 5: Sustitución de vidrios.

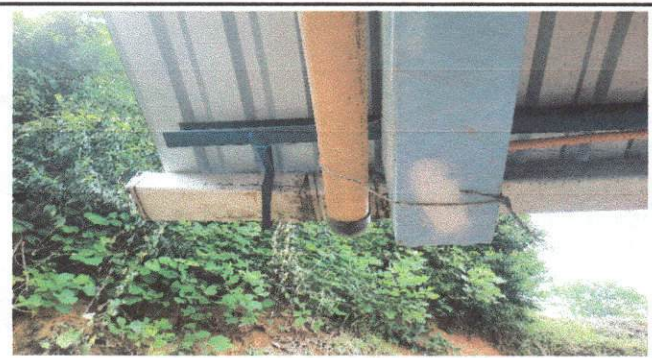
Foto 6: Sustitución de canal de PVC

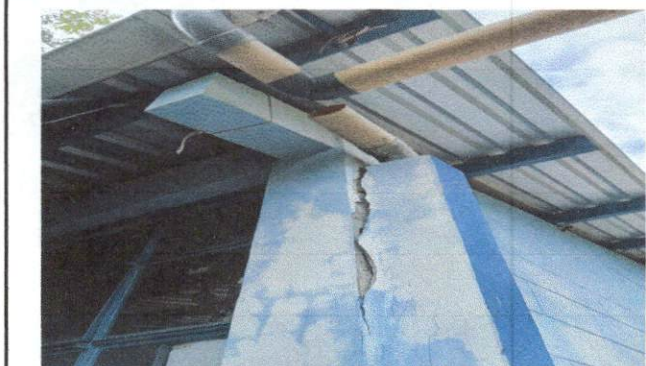
Foto 7: Sustitución de bajada de agua pluvial, tubo PVC 3"

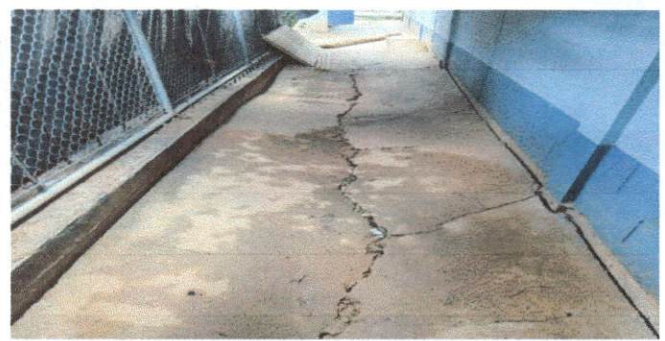
Foto 8: Reparación de banquetas de concreto

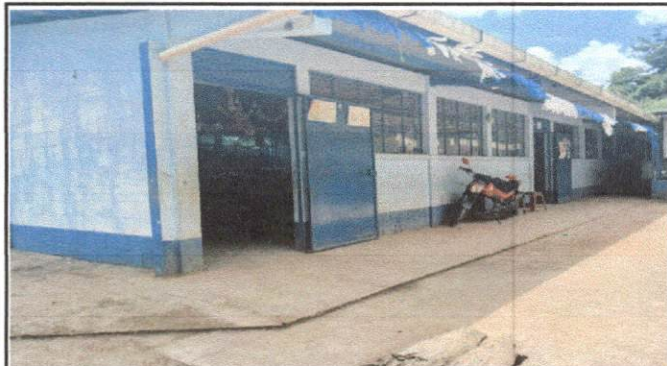
Foto 9: Pintura en muros exteriores e interiores

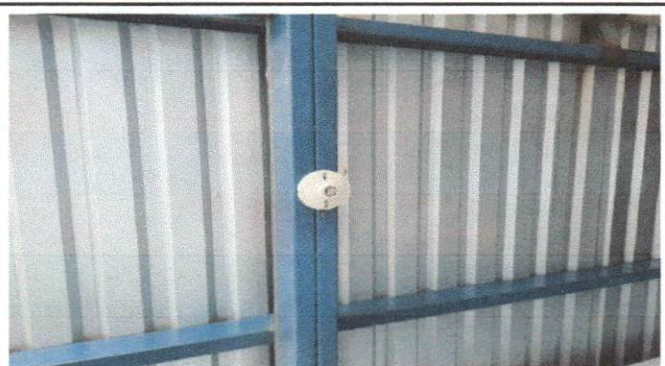
Foto 10: Sustitución de lámparas tipo LED

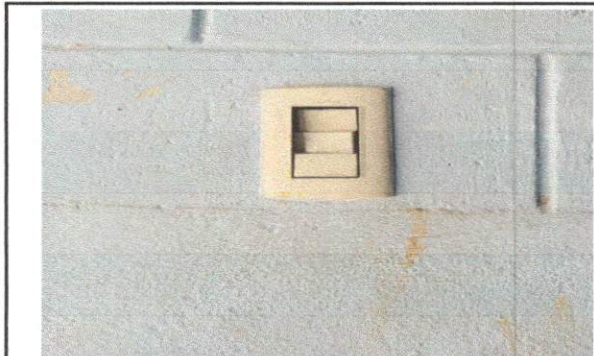
Foto 11: Sustitución de interruptores dobles

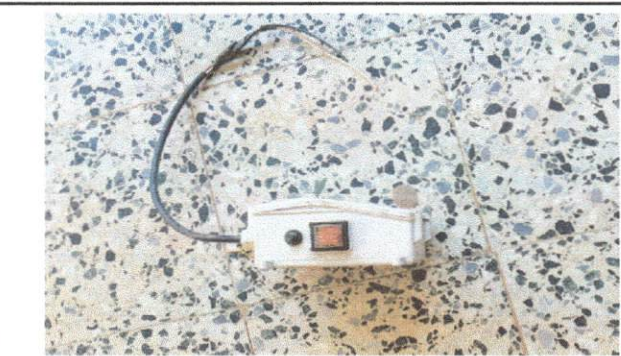
Foto 12: Sustitución de flipones

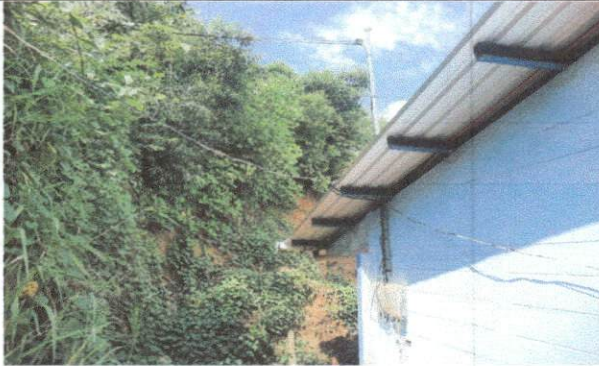
Foto 13: Reparación de cableado eléctrico y sustitución de ducto eléctrico más accesorios.

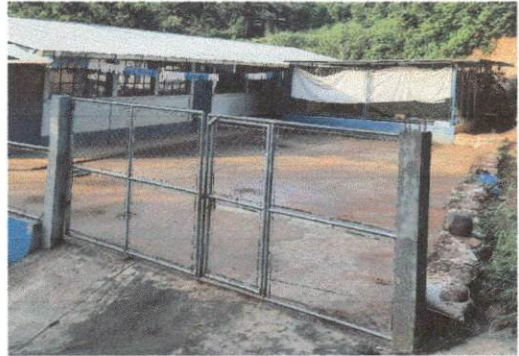
Foto 14: Fabricación e instalación de portón de metal de ingreso

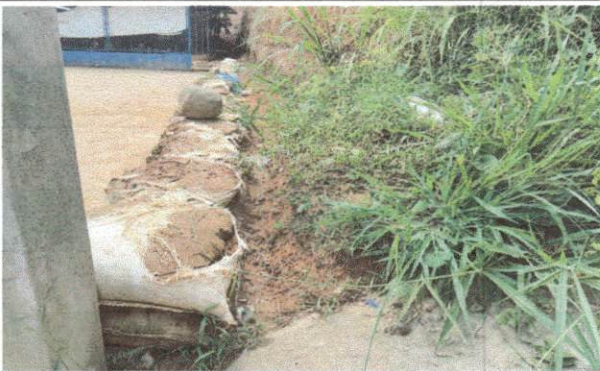
Foto 15: Reparación de cuneta de concreto ancho de 0.60

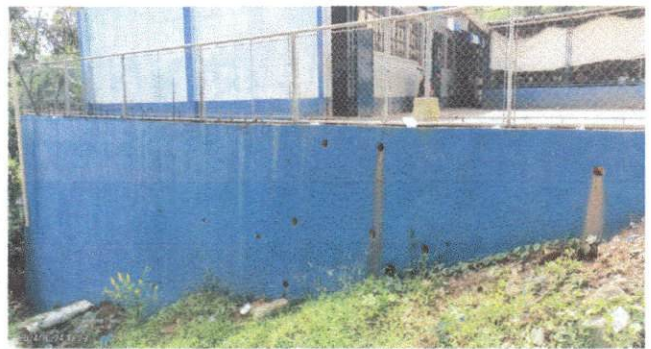
Foto 16: Pintura en muros exteriores e interiores.

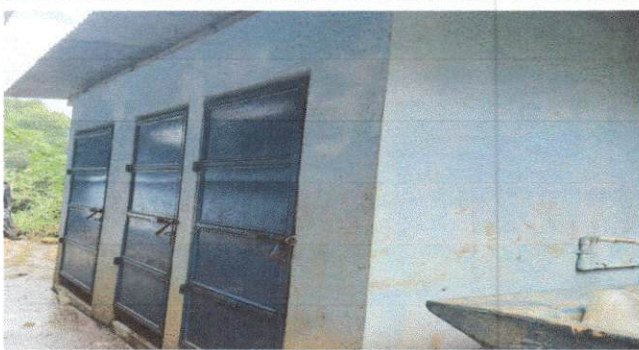
Foto 17: Pintura en muros exteriores e interiores.

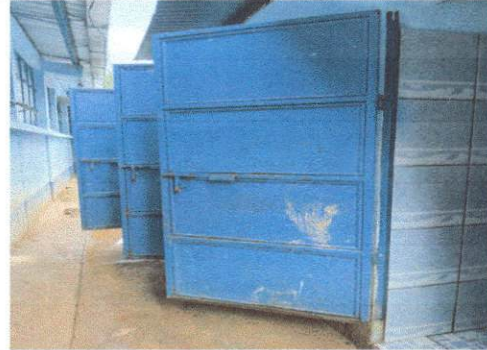
Foto 18: Mantenimiento a estructura (Lijado, Cambio de tubo, Cepillado, Sujeciones, Aplicación de Pintura) a puertas de Servicios Sanitarios

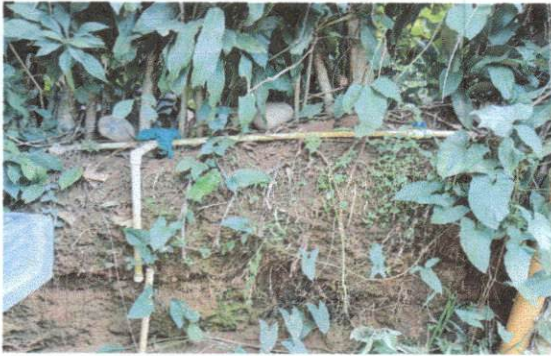
Foto 19: Sustitución de llave de paso.

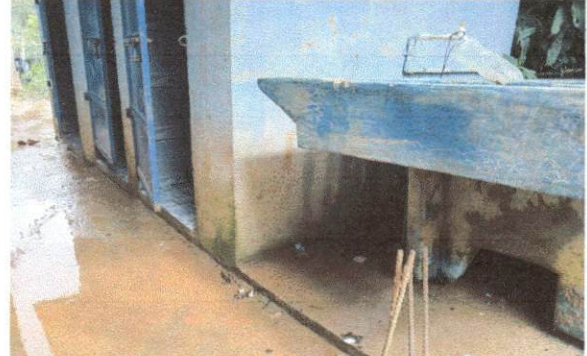
Foto 20: Sustitución de tubería de PVC línea principal de aguas negras.

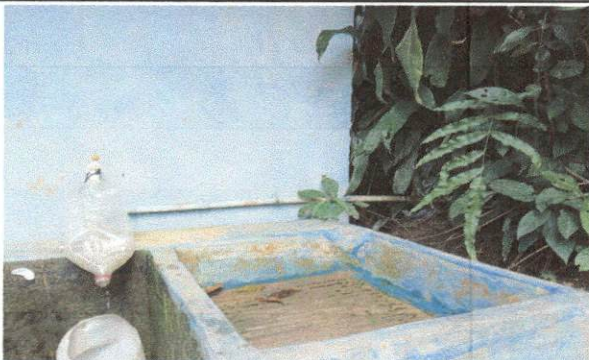
Foto 21: Sustitución de llave de chorro.

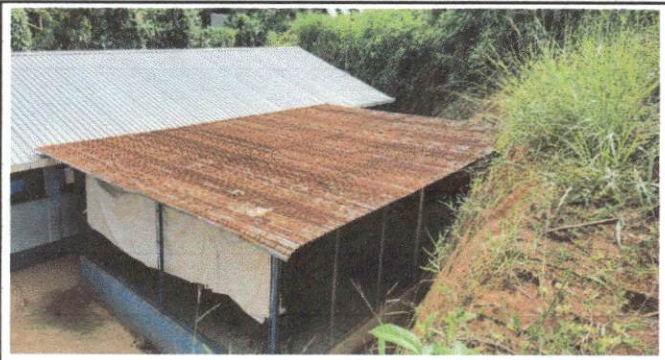
Foto 22: Sustitución de lámina, por lámina troquelada aluzinc calibre 26.

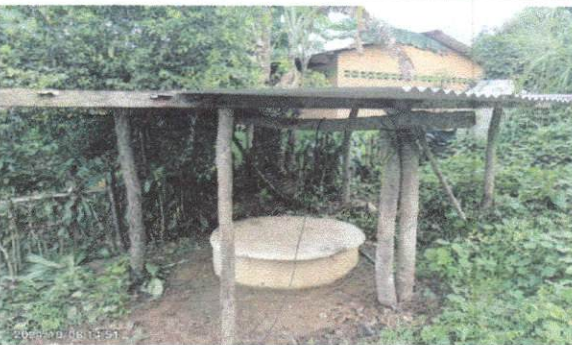
Foto 23: Sustitución de lámina, por lámina troquelada aluzinc calibre 26
Sustitución de estructura de soporte de madera, por metal.

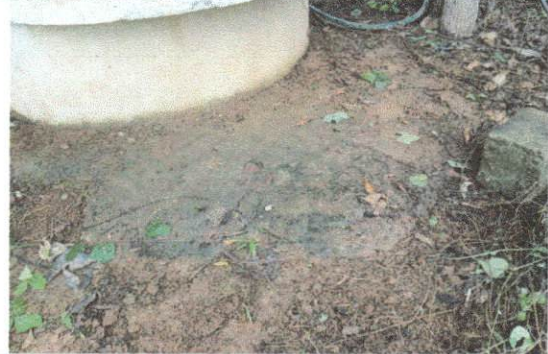
Foto 24: Sustitución de piso de torta de concreto.

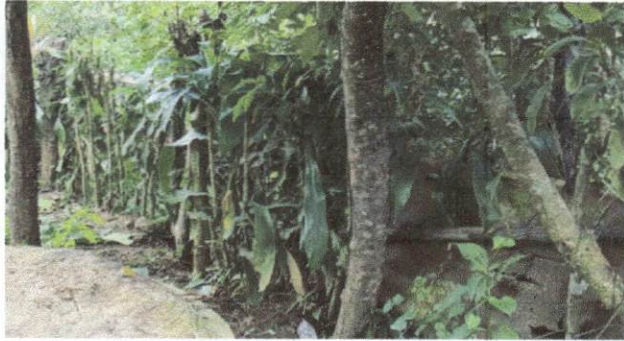
Foto 25: Reparación de cerco de alambre de pua

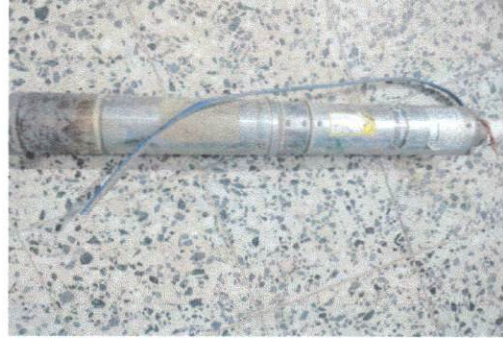
Foto 26: Sustitución de bomba de agua

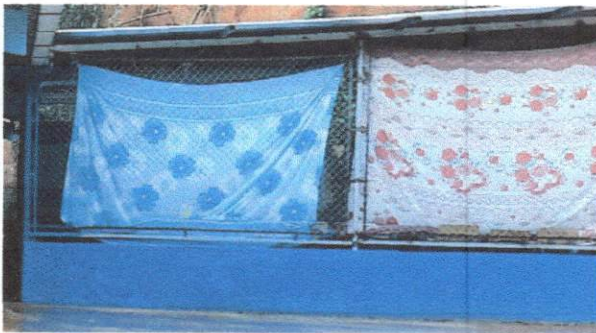
Foto 27: Fabricación e instalación de balcones de hierro en ventana
