SITUACIÓN DEFICIENCIAS DETERMINADAS PREVIO DURANTE POSTERIOR

DEPARTAMENTO:	SAN MARCOS	MUNICIPIO:	MALACATAN
NOMBRE DEL ESTABLECIMIENTO:	EODP Anexa a EORM	DIRECCIÓN DEL ESTABLECIMIENTO:	CASERIO LOS OLIVOS
CÓDIGO DEL ESTABLECIMIENTO:	12-15-0003-42	FECHA:	22/11/2024

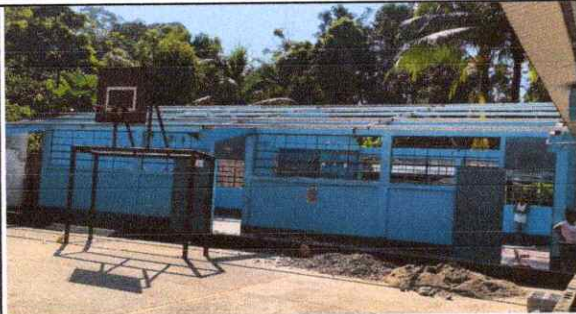
FOTO 1: Sustrucción de lámina, por lámina troquelada aluzinc calibre 26 (modulo aula I)

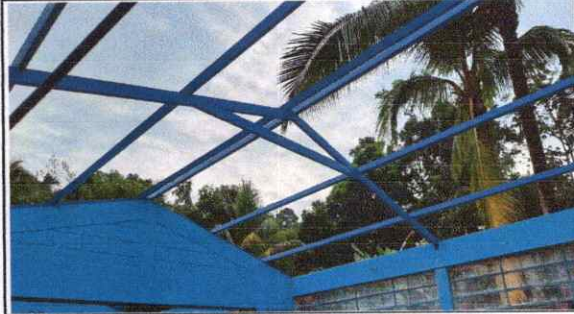
FOTO 2: Sustrucción de estructura de soporte de hierro de metal, por metal(modulo aula I)

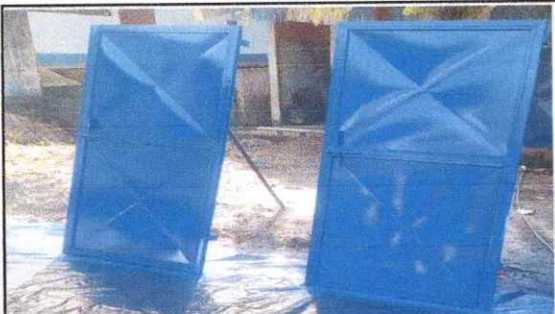
FOTO 3: Sustrucción de puerta (modulo de aula I y modulo aula II)

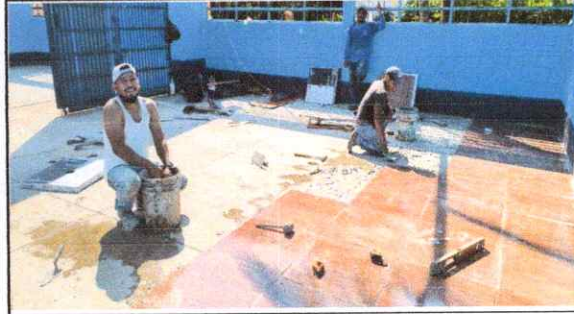
FOTO 4: Sustrucción de piso de cemento liquido por piso ceramico (modulo de aula I)

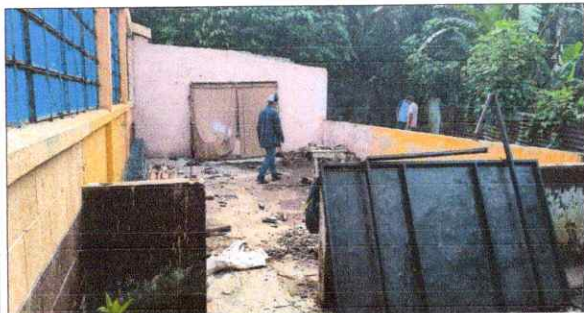
FOTO 5: Sustrucción de lámina, por lámina troquelada aluzinc calibre 26 y estructura portante (MODULO AULA II)

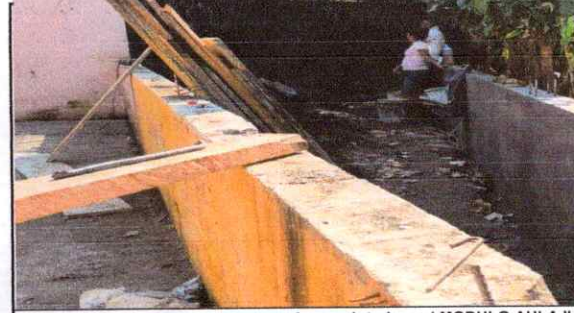
FOTO 6: Reparación en muros exteriores e interiores (MODULO AULA II)
