**REGISTRO FOTOGRÁFICO
PROGRAMA DE MANTENIMIENTO DE EDIFICIOS ESCOLARES PÚBLICOS**

DEPARTAMENTO:	SAN MARCOS	MUNICIPIO:	MALACATAN
NOMBRE DEL ESTABLECIMIENTO:	EODP Anexa a EORM	DIRECCIÓN DEL ESTABLECIMIENTO:	CASERIO LOS OLIVOS
CÓDIGO DEL ESTABLECIMIENTO:	12-15-0003-42	FECHA:	6/12/2024

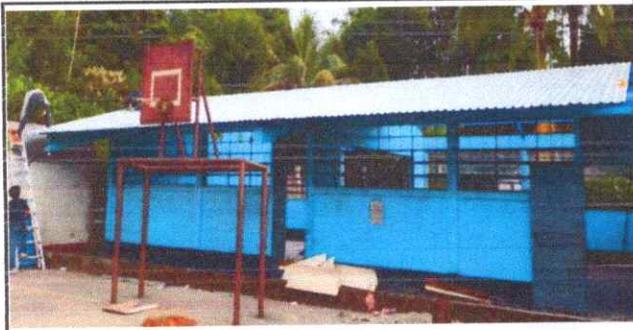
FOTO 1: Sustitución de lámina, por lámina troquelada aluzinc calibre 26 (modulo aula I)

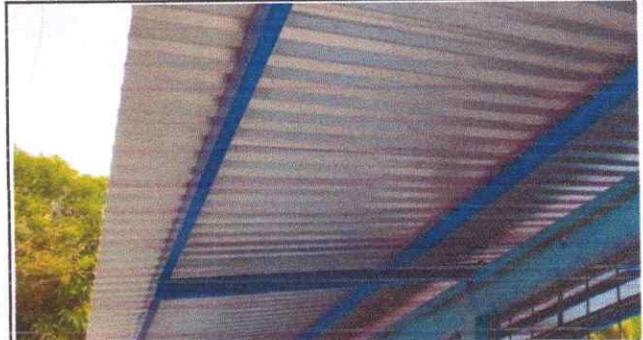
FOTO 2: Sustitución de estructura de soporte de hierro de metal, por metal(modulo aula I)

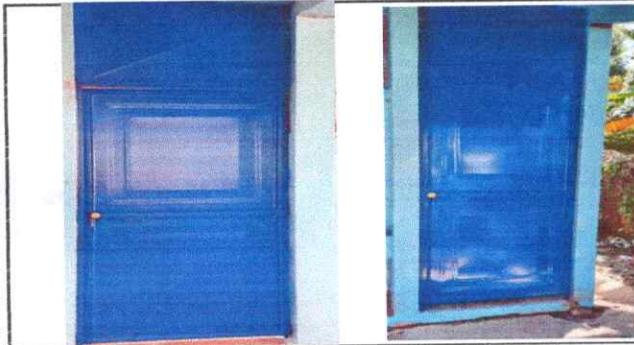
FOTO 3: Sustitución de puerta (modulo de aula I y modulo aula II)

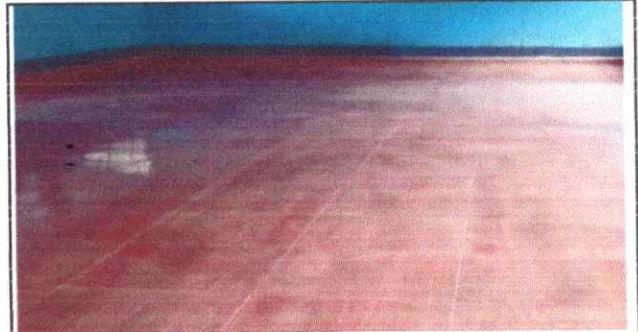
FOTO 4: Sustitución de piso de cemento liquido por piso ceramico (modulo de aula I)

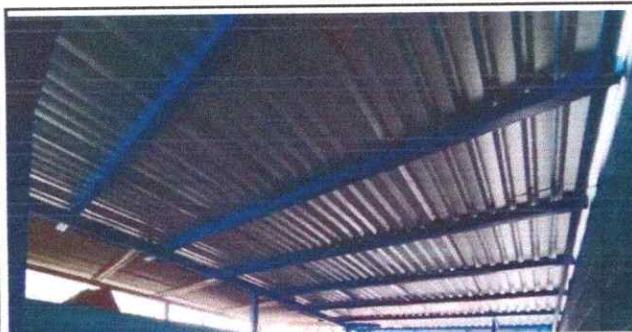
FOTO 5: Sustitución de lámina, por lámina troquelada aluzinc calibre 26 y estructura portante (MODULO AULA II)

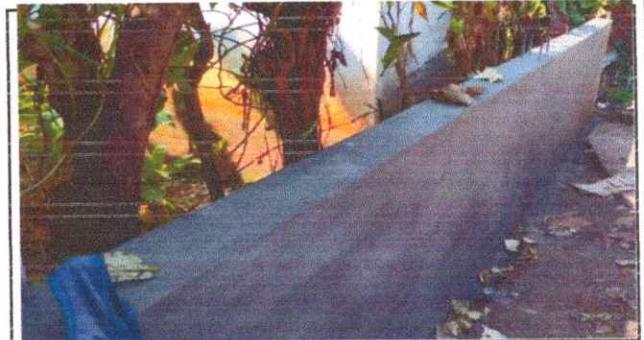
FOTO 6: Reparacion muros interiores (MODULO AULA II)
