SITUACIÓN DEFICIENCIAS DETERMINADAS PREVIO DURANTE POSTERIOR

DEPARTAMENTO:	San Marcos	MUNICIPIO:	Malacatan
NOMBRE DEL ESTABLECIMIENTO:	Escuela Oficial Rural Mixta	DIRECCIÓN DEL ESTABLECIMIENTO:	Caserío Nuevo San Carlos
CÓDIGO DEL ESTABLECIMIENTO:	12-15-0015-43	FECHA:	6/12/2024

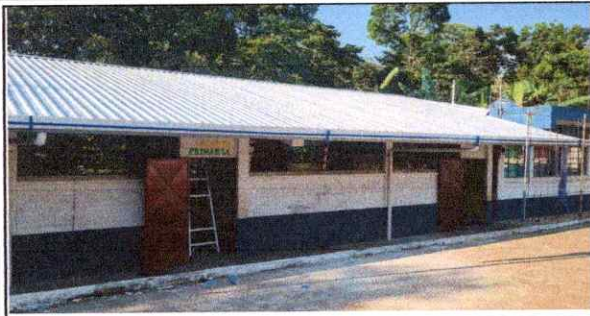
foto 1: Sustitución de lámina, por lámina troquelada aluzinc calibre 26 en Modulo de aula

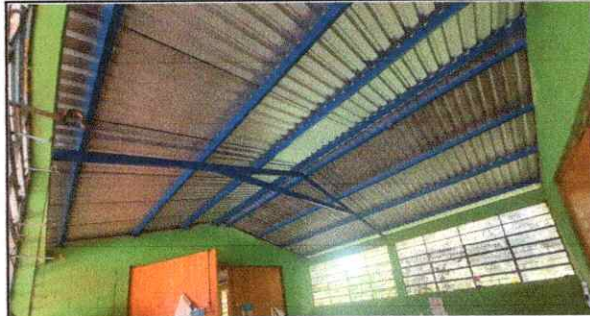
FOTO 2: Sustitución de estructura de soporte de metal por metal Modulo de aula

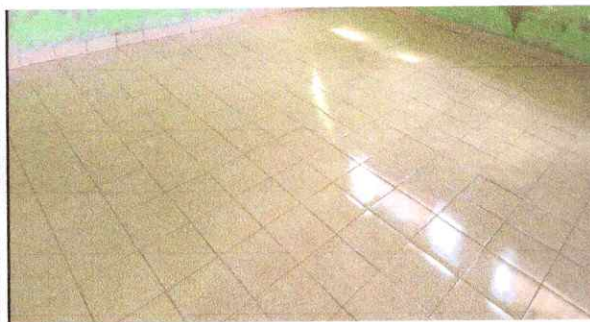
FOTO 3: Sustitución de piso liquido por piso cerámico Modulo de aula

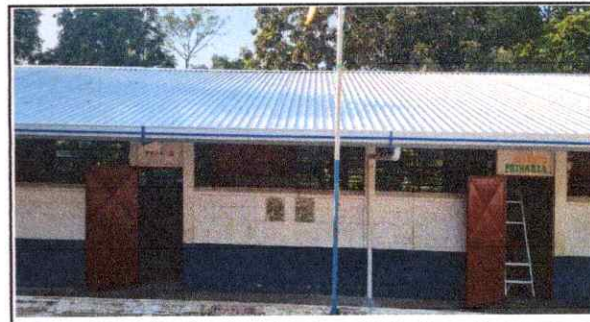
FOTO 4: Instalacion de canal de metal Modulo de aula

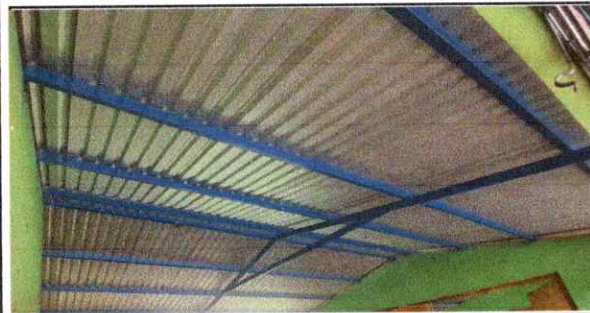
FOTO 5: MANO DE OBRA Instalación de estructura portante de metal Modulo de aula

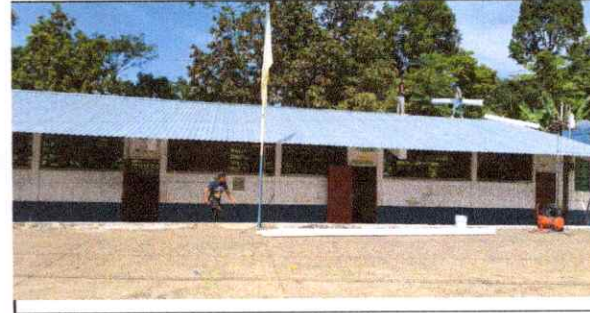
FOTO 6: MANO DE OBRA Intalación de lámina troquelada aluzinC Modulo de aula
