SITUACIÓN DEFICIENCIAS DETERMINADAS

DEPARTAMENTO:	San Marcos	MUNICIPIO:	Malacatán
NOMBRE DEL ESTABLECIMIENTO:	EORM Cantón Plan La Lima	DIRECCIÓN DEL ESTABLECIMIENTO:	Cantón Plan La Lima, Malacatan San Marcos
CÓDIGO DEL ESTABLECIMIENTO:	12-15-0020-43	FECHA:	1/10/2024

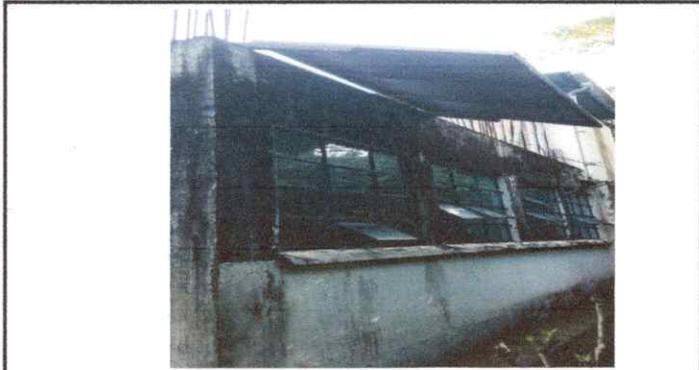
Foto 1: Sustitucion de lamina troquelada por lamina troquelada Aluzinc calibre 26 AULA

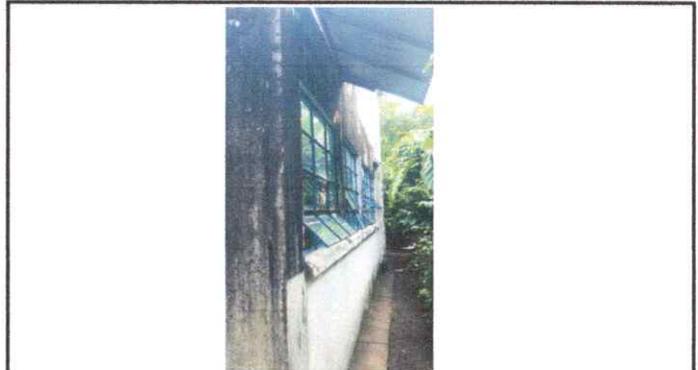
Foto 2: Mantenimiento de estructura de soporte de metal

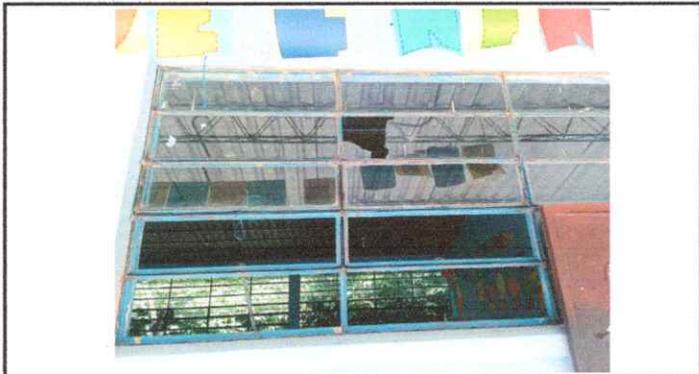
Foto 3. Sustitucion de vidrios

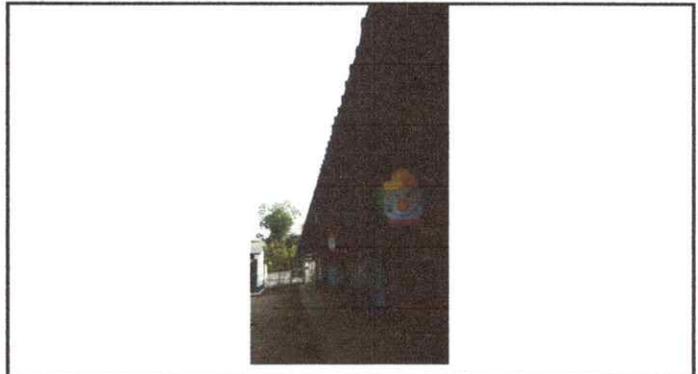
Foto 4. Sustitución de canal de metal AULAS

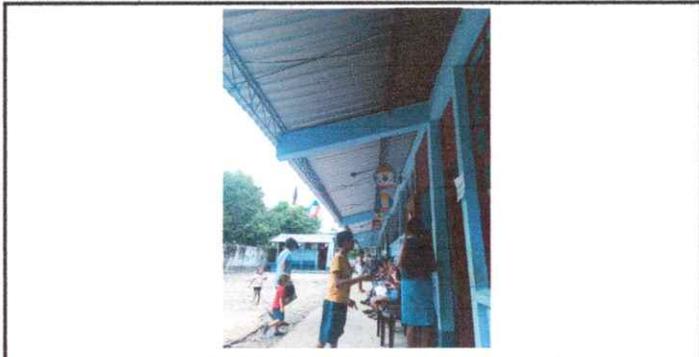
Foto 5. Sustitución de bajada de agua pluvial de metal por tubo PVC 3" AULAS. Sustitución de soporte o pescante de metal para canal AULAS

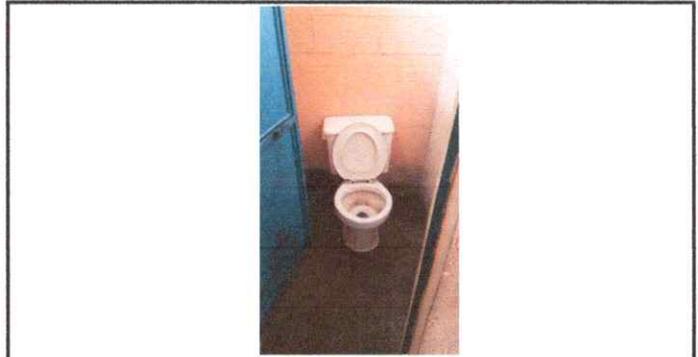
Foto 6. Sustitución de inodoro

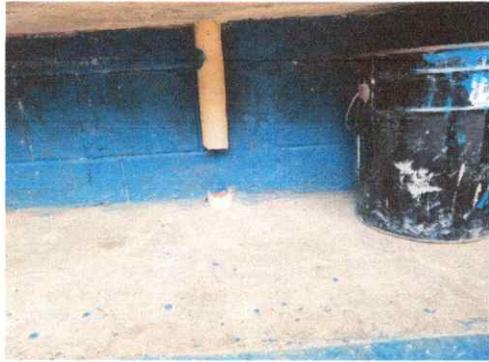
Foto 7: Sustrucción de mezcladora lavamanos (contra llave, tubo de abasto, Conectores)

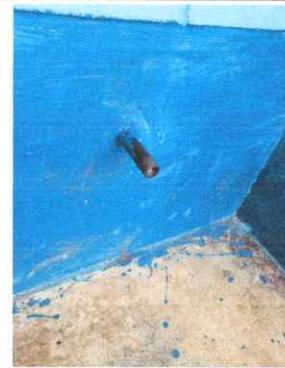
Foto 8: Sustrucción de llave en mingitorios

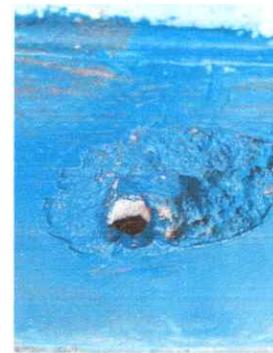
Foto 10: Sustrucción de llave de paso

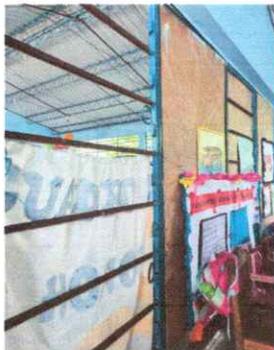
Foto 11: Mantenimiento a portones de metal ENTRE AULAS

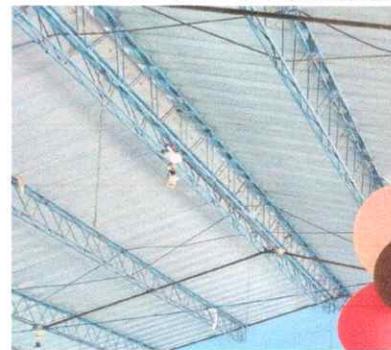
Foto 12: Sustrucción de focos ahorradores

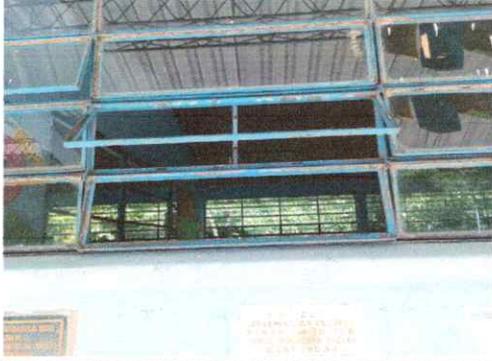
Foto 13: Fabricación e instalación de balcones de hierro en ventana

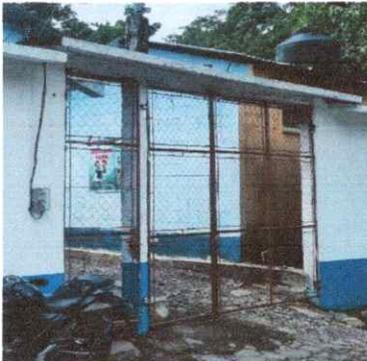
Foto 17: Fabricación e Instalación de porton de metal de ingreso
