SITUACIÓN DEFICIENCIAS DETERMINADAS

DEPARTAMENTO:	SAN MARCOS	MUNICIPIO:	Malacatán
NOMBRE DEL ESTABLECIMIENTO:	Escuela Oficial Rural Mixta, Cantón plan de La Lima	DIRECCIÓN DEL ESTABLECIMIENTO:	CANTON PLAN DE LA LIMA MALACATAN, SAN MARCOS
CÓDIGO DEL ESTABLECIMIENTO:	12-15-0020-43	FECHA:	20/10/2024

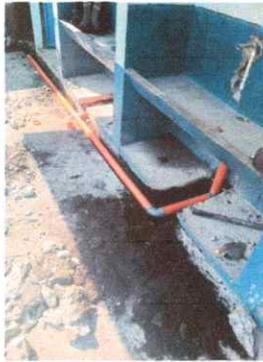
Foto 7: Sustitución de mezcladora lavamanos (contra llave, tubo de abasto, Conectores)

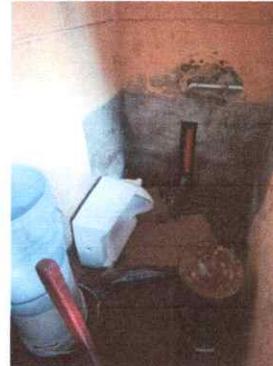
Foto 8: Sustitución de llave en mingitorios

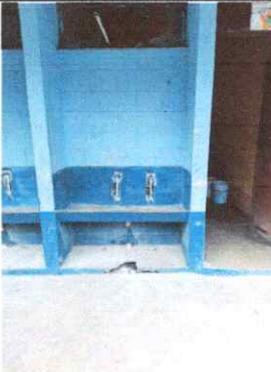
Foto 9: Sustitucion de grifos

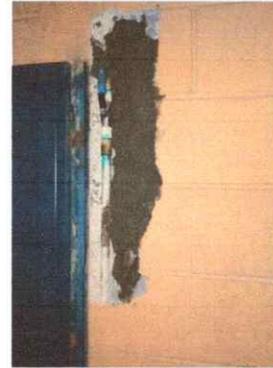
Foto 10. Sustitución de llave de paso

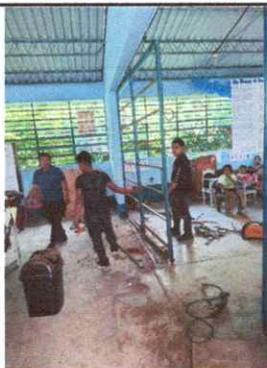
Foto 11: 9.1. Mantenimiento a portones de metal ENTRE AULAS

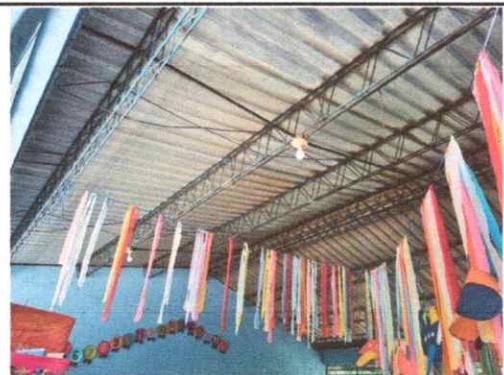
Foto 12: Sustitución de focos ahorradores

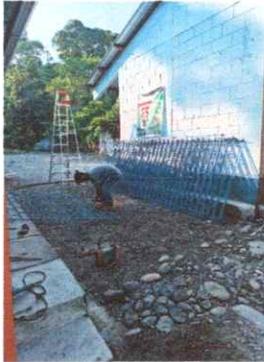
Foto 13 Fabricación e instalación de balcones de hierro en ventana

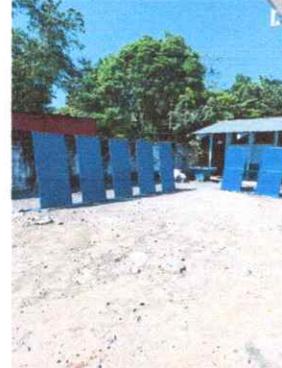
Foto 14: Fabricación e instalación de puerta de metal en AULA

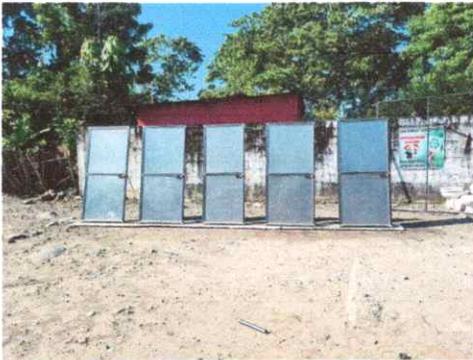
Foto 15: Fabricación e instalación de puerta de metal PRINCIPAL en BAÑOS

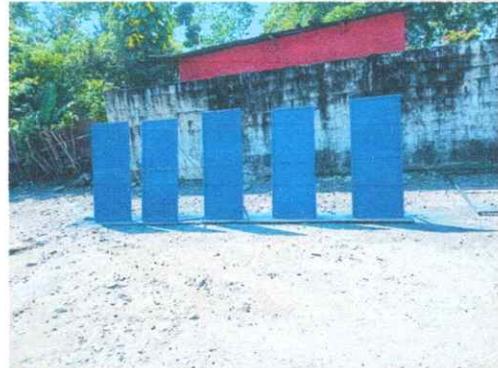
Foto 16: Fabricación e instalación de puerta de metal individual en BAÑO

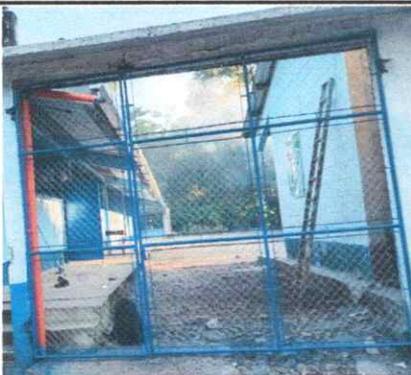
Foto 17: Fabricación e instalación de porton de metal de ingreso
