SITUACIÓN DEFICIENCIAS DETERMINADAS PREVIO DURANTE POSTERIOR

DEPARTAMENTO:	San Marcos	MUNICIPIO:	Malacatán
NOMBRE DEL ESTABLECIMIENTO:	Escuela Oficial Rural Mixta	DIRECCIÓN DEL ESTABLECIMIENTO:	Caserío Santa Teresa
CÓDIGO DEL ESTABLECIMIENTO:	12-15-0026-43	FECHA:	6/09/2024

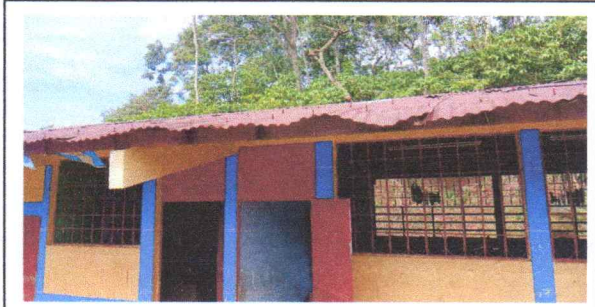
FOTO 1: Sustitución de lámina, por lámina troquelada aluzinc calibre 26

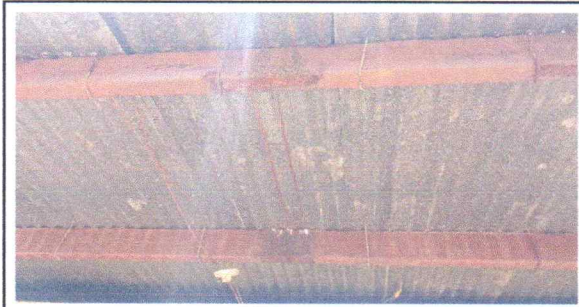
FOTO 2: Sustitución de estructura de soporte de metal por metal

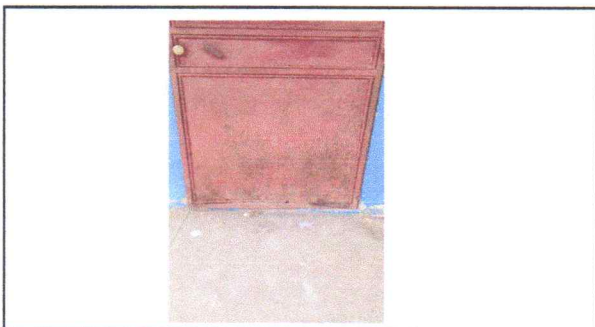
FOTO 3: Mantenimiento a estructura (lijado, cambio de tubo, cepillado, sujeciones y aplicación de pintura)

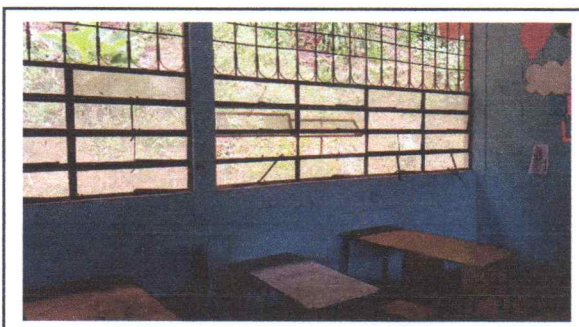
FOTO 4: mantenimiento a estructura de metal de ventana.

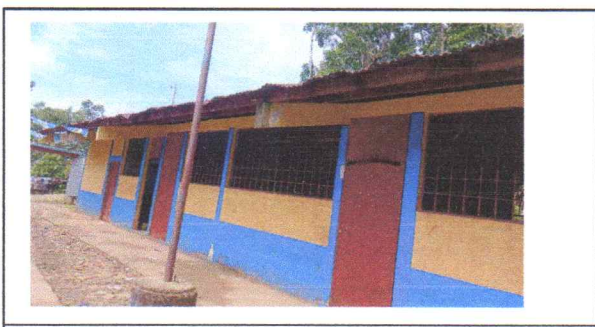
FOTO 5: Pintura en muros de exteriores e interiores
