SITUACIÓN DEFICIENCIAS DETERMINADAS PREVIO DURANTE POSTERIOR

DEPARTAMENTO:	SAN MARCOS	MUNICIPIO:	MALACATAN
NOMBRE DEL ESTABLECIMIENTO:	ESCUELA OFICIAL RURAL MIXTA	DIRECCIÓN DEL ESTABLECIMIENTO:	ALDEA SAN FRANCISCO LA NUEVA REFORMA
CÓDIGO DEL ESTABLECIMIENTO:	12-15-0670-43	FECHA:	6/09/2024

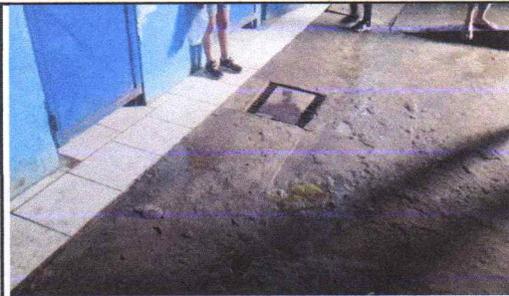
FOTO 1: Sustitución de piso de torta de concreto Por piso Ceramico (antideslizante)

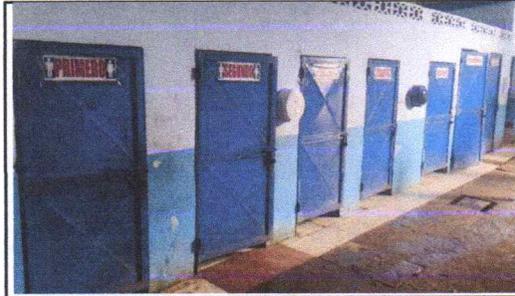
FOTO 2: Mantenimiento a estructura (lijado, cambio de tubo , cepillado, sujeciones, aplicación de pintura) a puertas servicios sanitarios

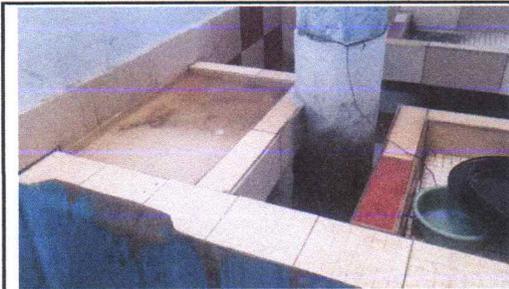
FOTO 3: Sustitución de tubería PVC línea principal aguas negras EN BAÑOS

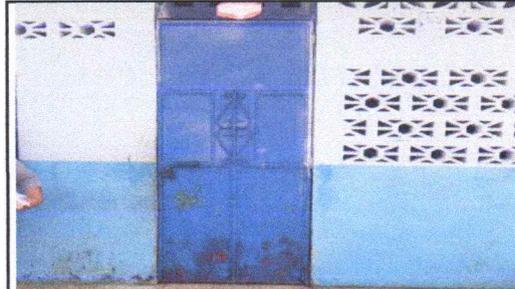
FOTO 4: Mantenimiento a estructura (lijado, cambio de tubo , cepillado, sujeciones, aplicación de pintura) PUERTA EN COCINA

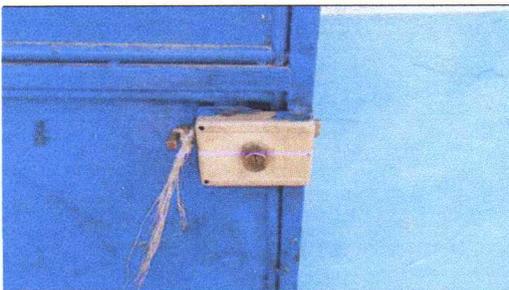
FOTO 5: Sustitución de chapa EN COCINA

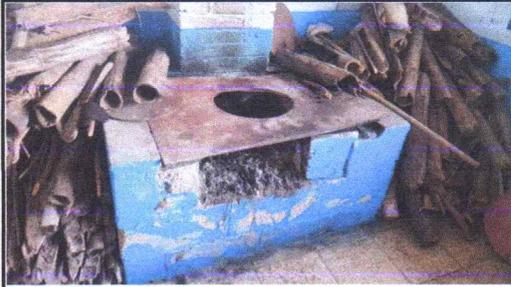
FOTO 7: Sustitución de estufa rural (completa) incluye chimenea y plancha de metal EN COCINA

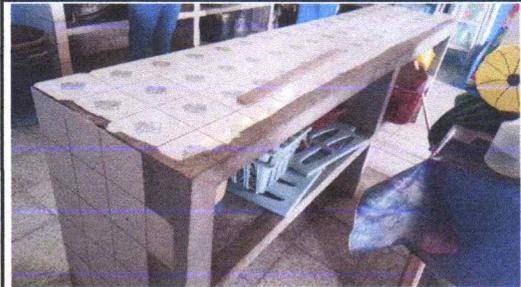
FOTO 8: Reparación de azulejo en muebles de cocina 25x20cm

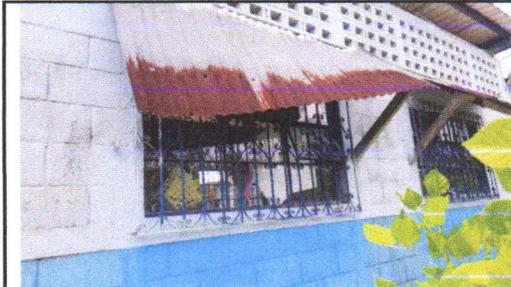
FOTO 9: Sustitución de lámina, por lámina troquelada aluzinc calibre 28 Y Sustitución de estructura de soporte de madera, por metal EN AULAS

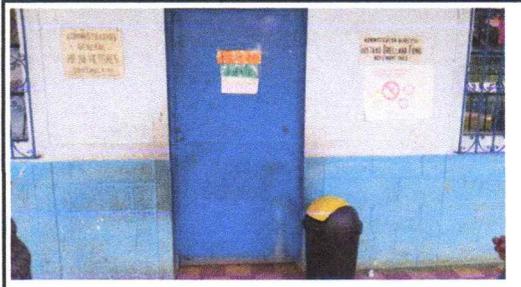
FOTO 10: Mantenimiento a estructura (lijado, cambio de tubo , cepillado, sujetones, aplicación de pintura) PUERTAS EN AULAS

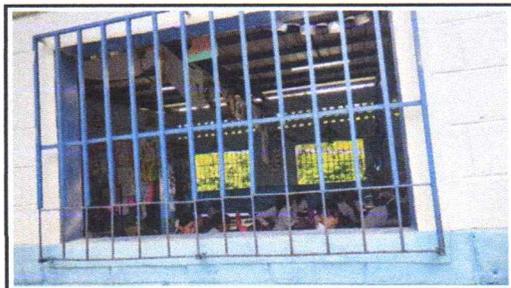
FOTO 11: Fabricación e instalación de balcones de hierro en ventana

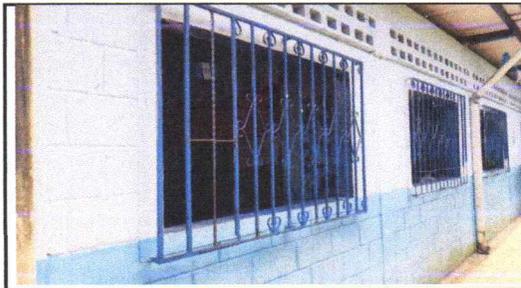
FOTO12: Mantenimiento a balcones de metal Aula no 1,2,3 y 4

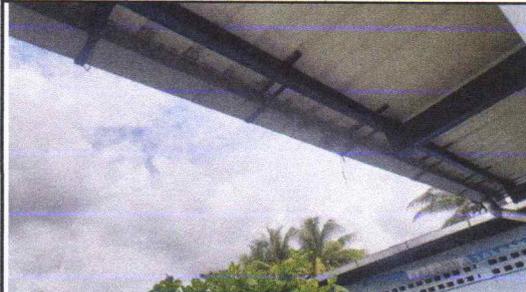
FOTO 13: Sustitución de canal de metal aula no.7 Y Sustitución de bajada de agua pluvial de metal por tubo PVC 3"

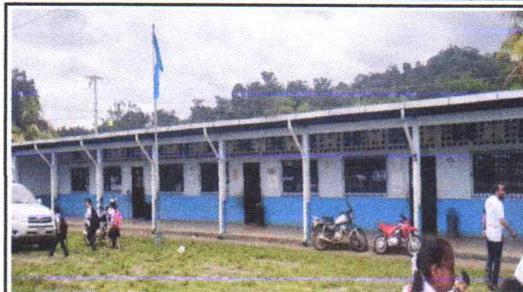
FOTO 14: Pintura en muros exteriores e interiores EN AULAS

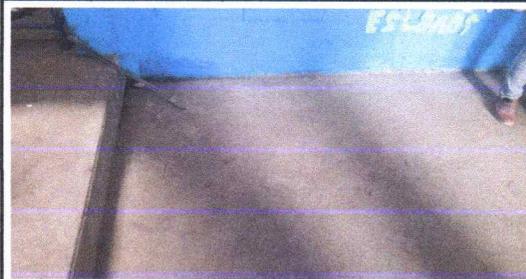
FOTO 15: Sustitución de piso de torta de concreto Por piso Ceramico 30x30cm EN MODULO AULA 10

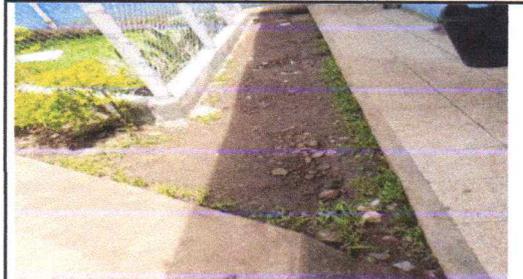
FOTO 16: Sustitucion de piso de Tierra por piso de torta de concreto

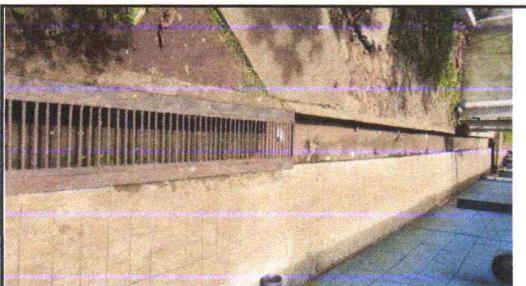
FOTO17: Reparación de cuneta de concreto (rejilla) EN PATIO

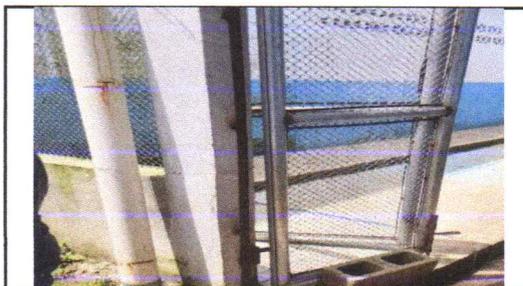
FOTO 18: Mantenimiento a portones de metal EN PATIO
