**REGISTRO FOTOGRÁFICO
PROGRAMA DE MANTENIMIENTO DE EDIFICIOS ESCOLARES PÚBLICOS**

PRA-FOR-123
Versión 1

DEPARTAMENTO:	San Marcos	MUNICIPIO:	Malacatán
NOMBRE DEL ESTABLECIMIENTO:	EORM	DIRECCIÓN DEL ESTABLECIMIENTO:	Caserío Santa Ana
CÓDIGO DEL ESTABLECIMIENTO:	12-15-0691-43	FECHA:	26/2/2024

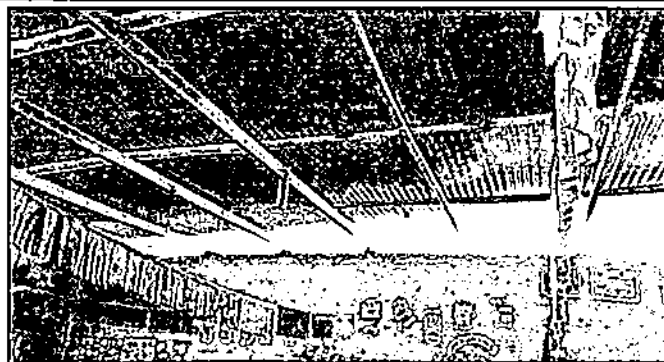
Foto 1: Techo de aula de Preparatoria en mal estado

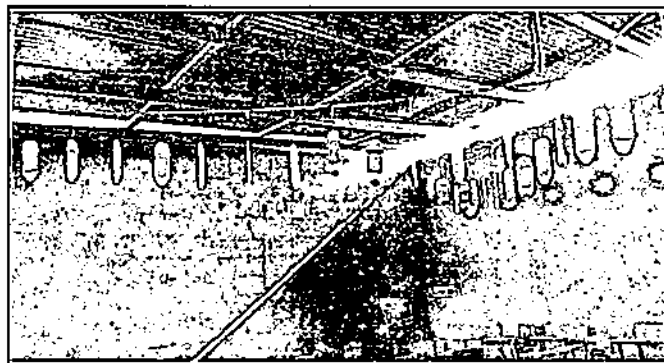
Foto 3: Techo de aula de primero C en mal estado a intervenir

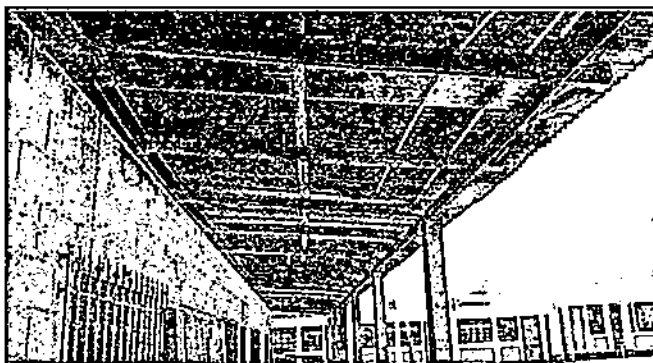
Foto 4: Corredor de las 3 aulas descritas anteriormente
